ASPECTE METODOLOGICE ALE RESTAURĂRII PICTURII MURALE DE LA BISERICA „ADORMIREA MAICII DOMNULUI” A MĂNĂSTIRII RĂCHITOASA, BACĂU

METHODOLOGICAL ASPECTS OF WALL PAINTING RESTORATION WORKS IN THE CHURCH DEDICATED TO THE DORMITION OF THE VIRGIN, BELONGING TO RĂCHITOASA MONASTERY IN BACĂU

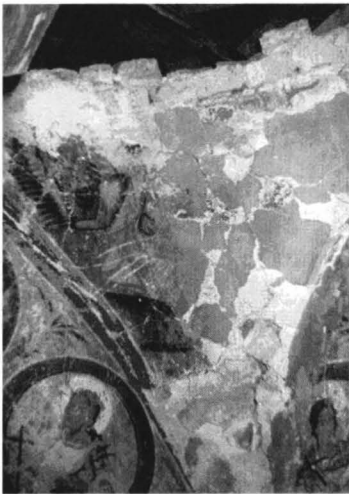
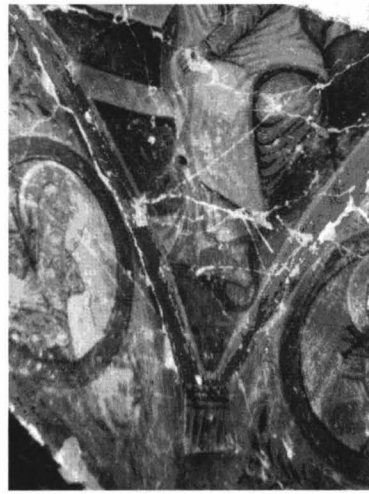
Fig. 1–2 . Vedere asupra pandantivilor din naos, înainte de intervenția de urgență asupra componentelor artistice ce precede consolidarea structural

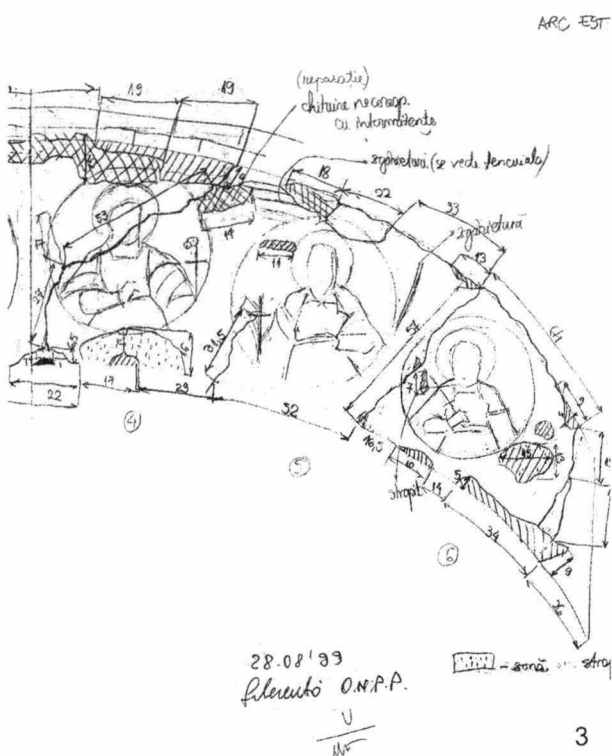
Fig. 3. Relevu (scară 1:20) al arcului estic de descărcarea a turlei din naos, cu evidențierea stării de conservare a picturii murale.

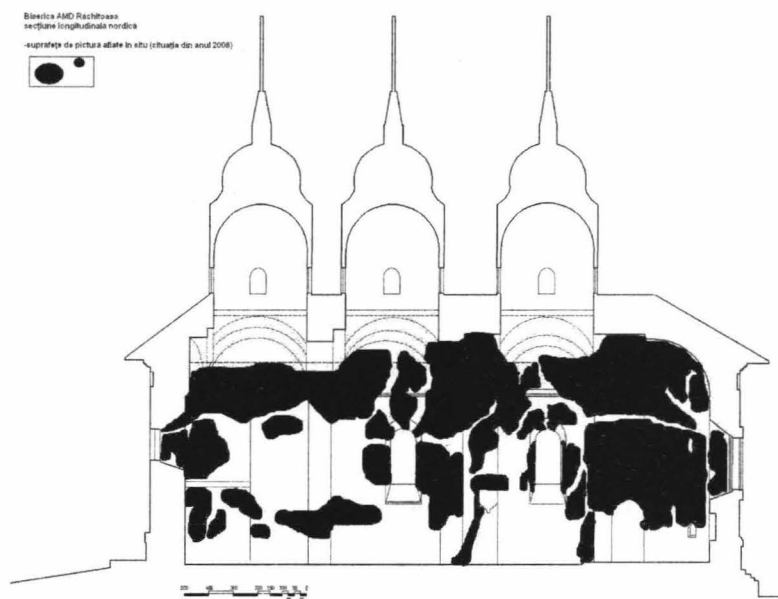
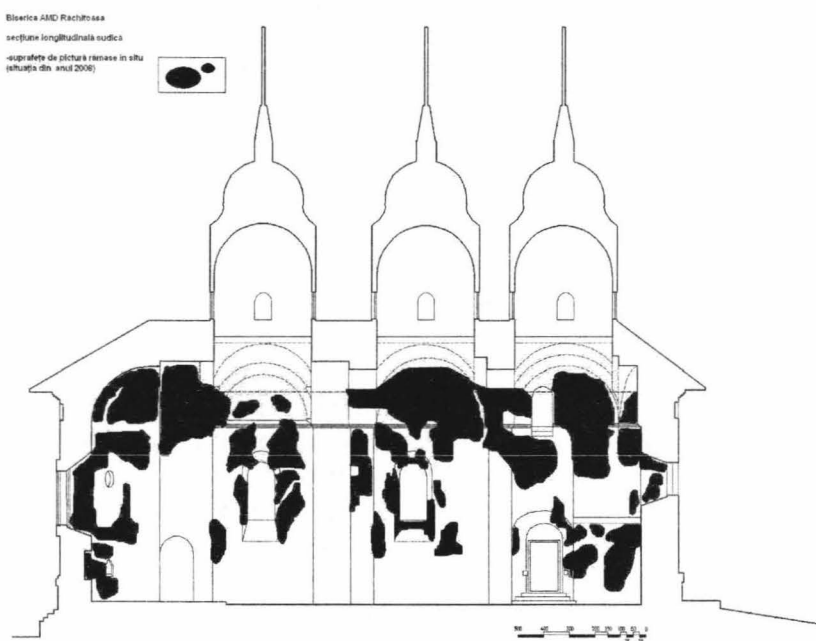
Fig. 4–5. Raportul dintre suprafețele de pictură rămase la poziție și câmpurile de reparații rezultate în urma consolidării structurale (stadiu la anul 2008)

Așa se face că, la data actuală, suprafața reală a picturii rămase la poziție este extrem de fragmentată, și concentrată mai ales în altar și în treimea superioară a pereților, cu goluri importante între câmpurile de pictură salvate. (Fig. 4- 5)
