## RESTAURAREA UNEI PIESE DE HARNASAMENT

Ion CRISTEA\*

*This particular piece was discovered during excavations at Stâncești with treasures, including a gold fish in 1966. The piece made of thin sheet of brass and adorned with ornamentation was restored in the Zonal Laboratory Conservation and Restoration Iași.*

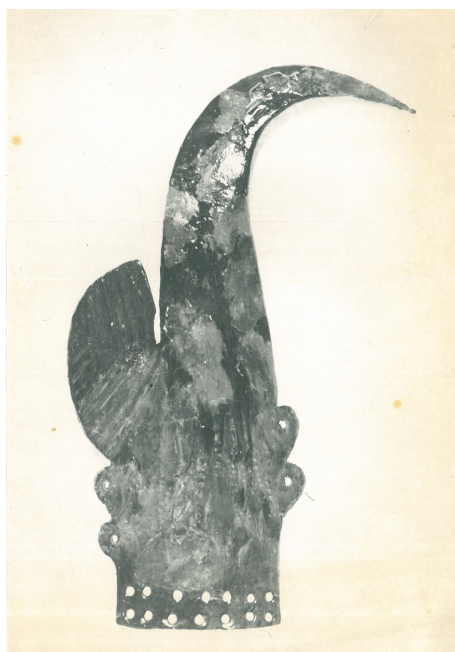
Piesa a fost confecționată din tablă subțire de aramă și împodobită cu ornamentații. Aceasta este fragmentată și deteriorată puternic. La o cercetare atentă fragmentele par a proveni de la doua sau trei piese componente. Spre partea de la bază piesa este răsfrântă și ornamentată cu perforații. Ornamentată este și prima jumătate mai lată a piesei. Motivele sunt florale și geometrice, cercuri trasate în jurul unei perforații. De la jumătate piesa nu mai este ornamentată ci trăsă spre un fel de colț de mistreț, din ce în ce subțindu-se și apoi încovoidu-se spre vârf. Fragmentele respective sunt cu patină puternică și doar în unele locuri mai este păstrat foarte puțin miez metalic. Fragmentele sunt friabile. Partea dreaptă a piesei este formată numai din fragmente dificil de completat. Sunt foarte puține și complet mineralizate. Tot din aceste fragmente sunt două care parcă provin de la o altă piesă, probabil de pe partea stângă.

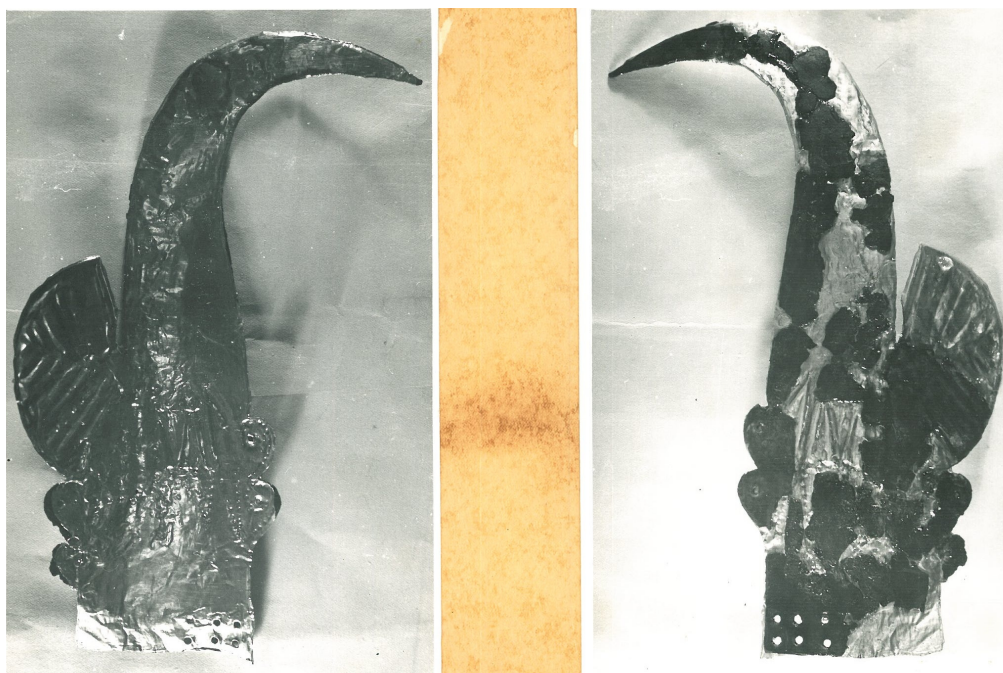
Analizând vizual fragmentele, se constată că sunt complet mineralizate, îndeosebi cele care compun partea dreaptă a piesei, iar cele care compun partea stângă a piesei mai au un ușor miez metalic. Suprafețele fragmentelor sunt afectate de carbonați. Nu peste toată suprafața este patină nobila. Printr-o analiză de laborator se

constată existența sulfaților, carbonaților și altor săruri ale cuprului dispărut în reacțiile ce au avut loc.
