RESTAURAREA PICTURII LA BISERICA DE LEMN DIN TECHIRGHIOIOL

VARVARA IONESCU

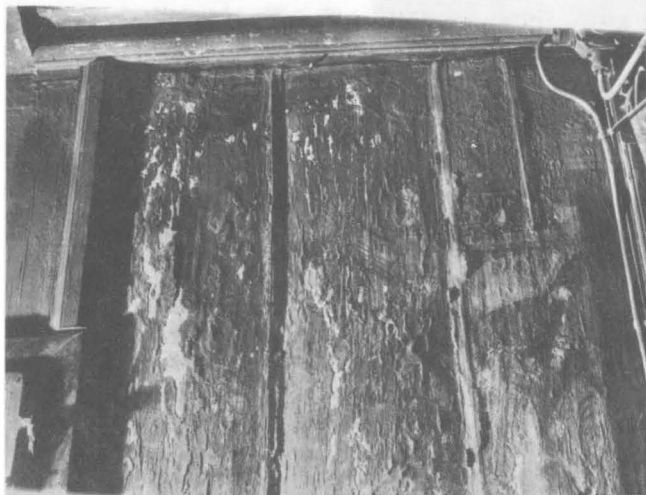
În cursul unor restaurări repetate, una în anul 1951 și alta în anii 1965—1967, în afara altor intervenții operate, probabil, anterior, s-a recurs, ca mijloc de restaurare, la acoperirea degradărilor întîlnite cu o repictare (modificări de contururi, compoziție și cromatică) determinînd, astfel, schimbări în aspectul general al ansamblului pictural (fig. 5). La restaurarea din 1965—1967 s-a folosit același mod de rezolvare, prin suprapunerea unui nou strat de culori de ulei, repictare

Fig. 5. Naos, peretele de sud: panoul cu «Minunea slăbănogului», înainte de restaurare, cu aspectul repictărilor ce au mascat degradările, depunerea stratului de fum și noi forme de degradări.

ce a mascat degradările, cu aspect aparent rezolvat, adăugînd o nouă formă de degradare la cele existente.

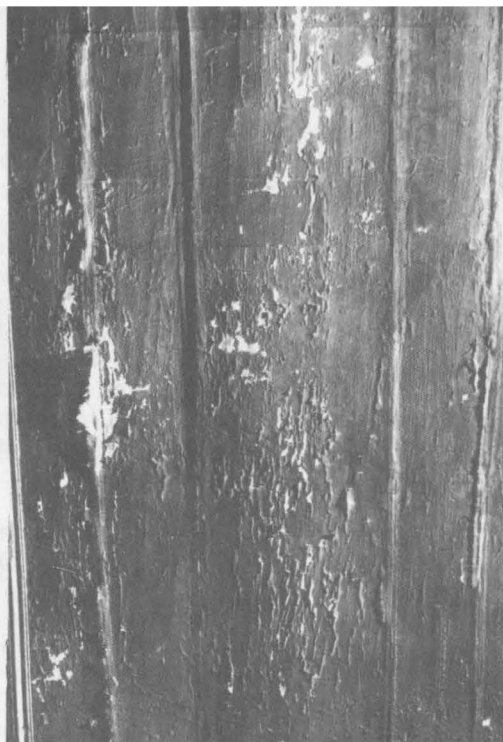
Fig. 6. Naos, peretele de sud: detaliu, înainte de restaurare, cu degradări pe traiectul fibrelor lemnoase, prin ridicături cu muchii și dezlipirea fișilor de pînză puse la îmbinarea scîndurilor.

tensionarea lor, au produs degradări și la fișiile de pînză puse la intersecțiile și îmbinările scîndurilor, dezlipindu-le sau rupîndu-le la mijloc. Modificările de volum ale

scîndurilor-suport, datorate schimbărilor atmosferice cu variații de umiditate și termice bruște, au format pe traiectul fibrelor lemnoase numeroase degradări în stratul pictural (fig. 6) cu aspectul de ridicături cu muchii (sau acoperiș în două ape), extinzîndu-se ca manifestare pe suprafețe întinse ale pereților de lemn.

Fisurile și lipsurile create între scândurile-suport au fost completate cu fibră de cînepă sau prin completare cu lemn nou tăiat și modelat pe forma lipsurilor. Fișiile de pînză desprinse, ce fuseseră puse la încheieturile scîndurilor, s-au relipit cu adeziv mai concentrat de «caseinat de calciu», după ce distanțele create prin uscarea scîndurilor au fost completate tot cu cîlți de cînepă. Fișiile de pînză în curs de desprindere ce fuseseră aplicate necorespunzător peste inscripții și pictura originală au fost înlăturate, completîndu-se distanțele numai cu fibre de cînepă.

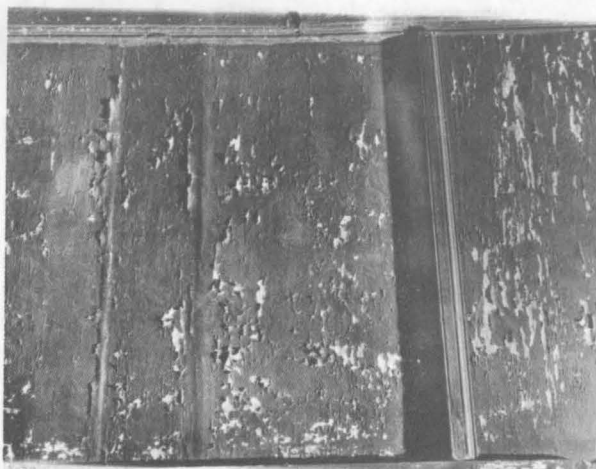
Fig. 7. Naos, peretele de vest: ansamblu, înainte de restaurare, cu exfolieri ale stratului pictural manifestat în diferite forme; solzi de pește, scoarță de copac, frunze uscate și numeroase lacune.

În procesul de descompunere, exfolierile stratului pictural s-au produs prin desprinderi în diferite forme ca: solzi de pește cu o latură de susținere, scoarță de copac cu marginile răsucite, pînă la exfolieri asemănătoare unor frunze uscate păstrînd mici laturi de susținere. Prin lipsa de rezistență, la adierea cea mai mică a curenților de aer, acestea au fost expuse desprinderilor, motiv pentru care s-au creat numeroase lacune în pictură (fig. 7).

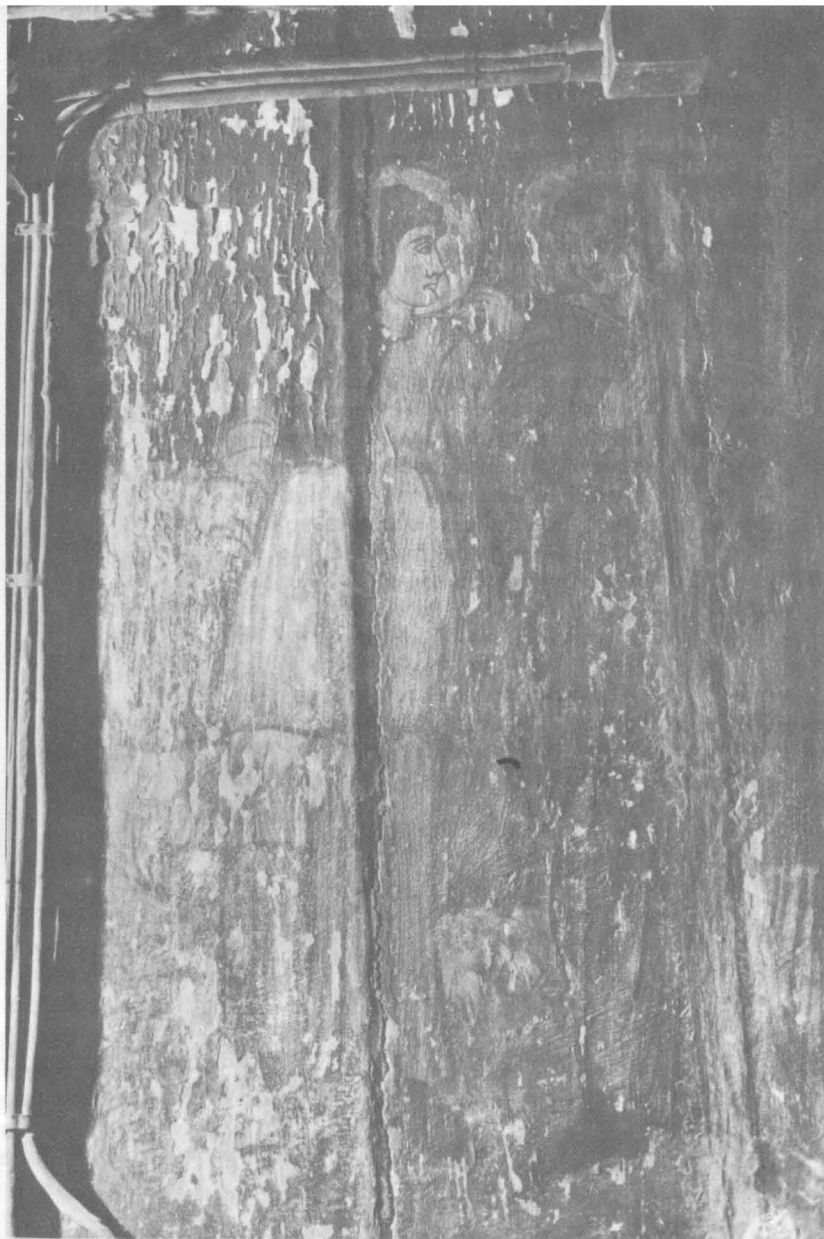
Fig. 8. Naos, peretele de nord: detaliu, în timpul restaurării, după consolidarea stratului de pictură pe suportul de lemn, cu liantul «caseinatul de calciu transparent».

După ce s-a stabilit materialul cu proporțiile indicate problemelor de degradare întîlnite la acest monument (fig. 8) s-a trecut la restaurarea picturii, tehnicile de intervenții variînd de la caz la caz.

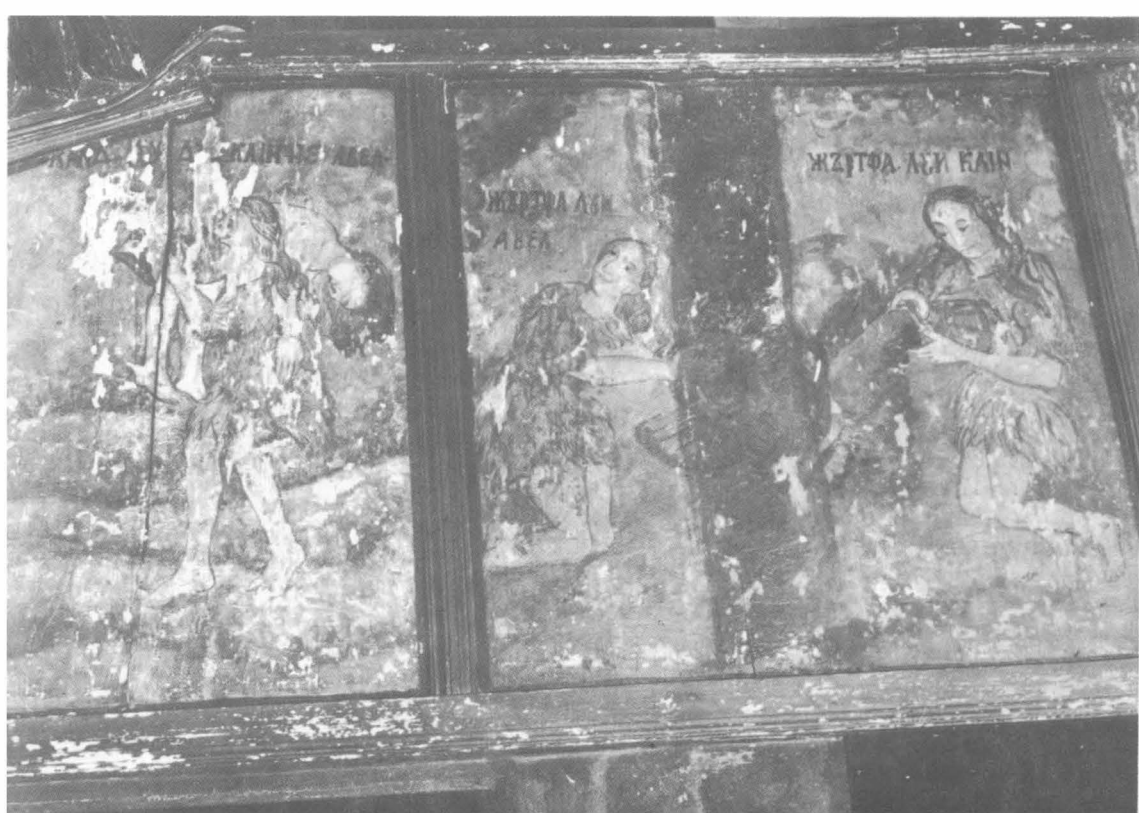
Fig. 9. Naos, peretele de vest: detaliu, în timpul restaurării, după consolidarea stratului pictural și dizolvarea straturilor de murdărie și repictări.

Consolidarea picturii, (fig. 9), prin readucerea peliculei de culoare desprinse la locul inițial, a fost rezolvată prin luarea unor măsuri diferențiate de distribuire a liantului-emulsie; pensulare, injectare sau pulverizare după indicarea situației întîlni-

Dizolvarea și înlăturarea crustei de fum ca strat de suprafață s-au realizat datorită calităților proteice ale emulsiei, ea constituind și o soluție de dizolvare a materiilor grase (fumul). Celelalte depuneri de pe suprafață, praf și alte particule din atmosferă, care formaseră o peliculă aderentă anihilând valoarea picturii ca vibrație cromatică, au fost înlăturate cu soluții pe baza a mai multor solvenți organici ca monomethylcelosolv și dibuthylftalat. Înlăturarea suprapunerilor, ce constituiau repictări anterioare peste pictura originală, într-un procent de 85%, s-a rezolvat prin repetate reveniri, dizolvarea culorilor de ulei folosite în repictări făcându-se anevoios, cu ajutorul altei soluții cu solvenți, ca alcool etilic absolut, terebentină, ulei de in crud și amoniac, prin diferite procedee de dizolvare, pînă la comprese, reușind după o muncă grea și perseverentă să degajăm și să descoperim, în final, pictura originală.

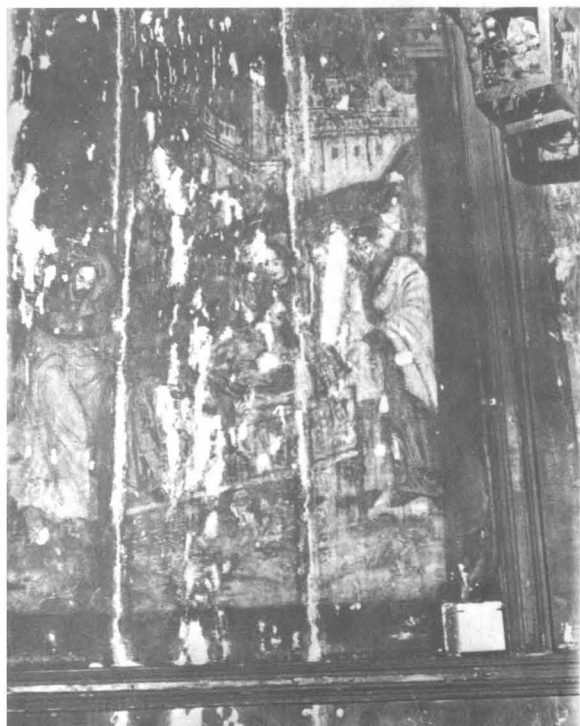
Fig. 10. Naos, peretele de sud: panoul cu «Minunea slăbănogului», în timpul restaurării, completarea lacunelor cu un grund nou.

Lacunele din stratul pictural (fig. 10), în zone unde a căzut pictura, au fost completate, de asemenea, cu un preparat denumit mortar sau grund din carbonat de calciu (cretă) și adezivul «caseinat de calciu transparent; pentru icoanele mobile același carbonat de calciu și liant clei de pește în concentrații fixate în prealabil prin distribuire în straturi succesive pînă s-a ajuns la nivelul picturii originale.

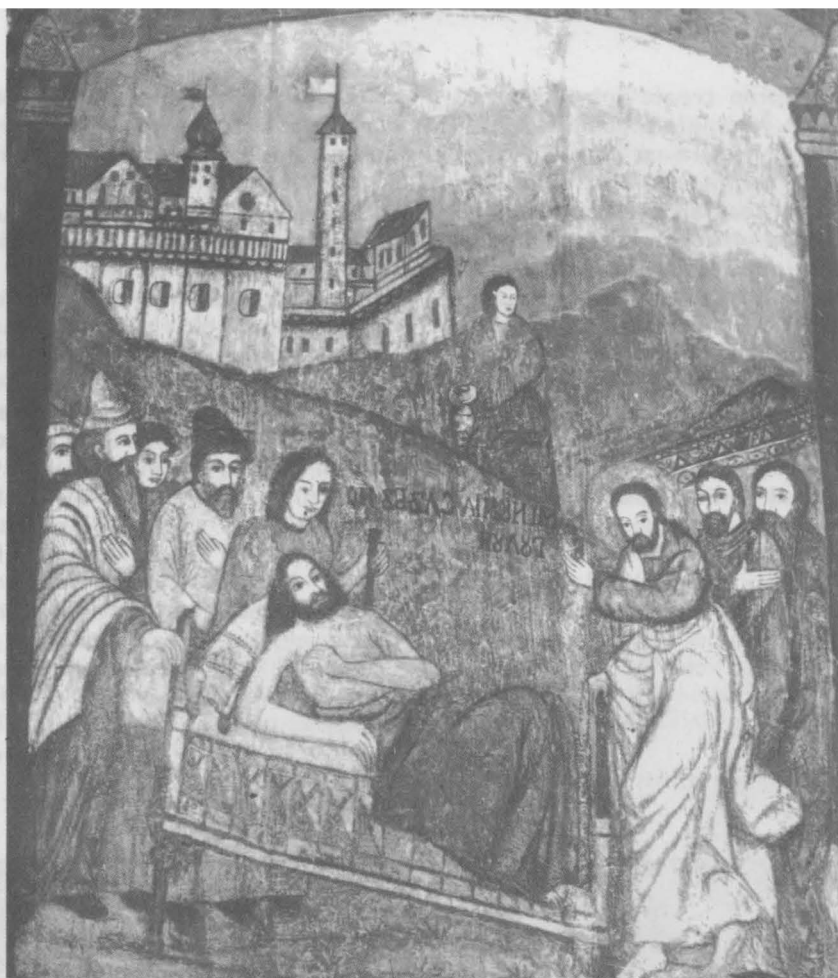
Fig. 11. Panoul cu «Minunea slăbănogului», după restaurare, cu toate operațiile executate: consolidarea stratului de pictură înlăturarea straturilor de fum a repictărilor și murdăriei, completarea lacunelor cu un grund nou și integrarea cromaticii.

prin tehnica *tratteggio* pe locurile unde s-au completat lacunele cu un grund nou, folosindu-se culori de tempera (pigmenți preparați cu gălbenuș de ou).

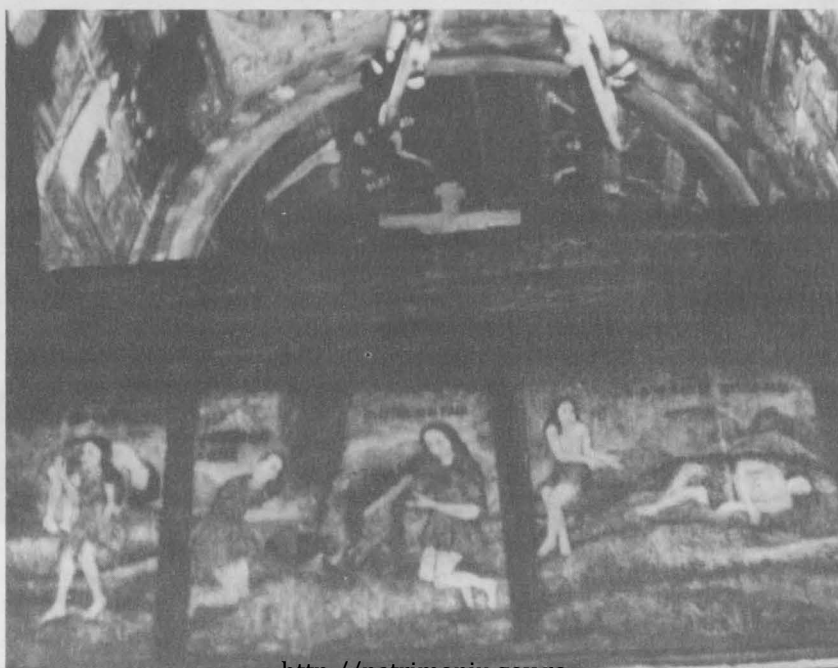
Fig. 12. Naos, peretele de vest, ansamblu, după restaurare.

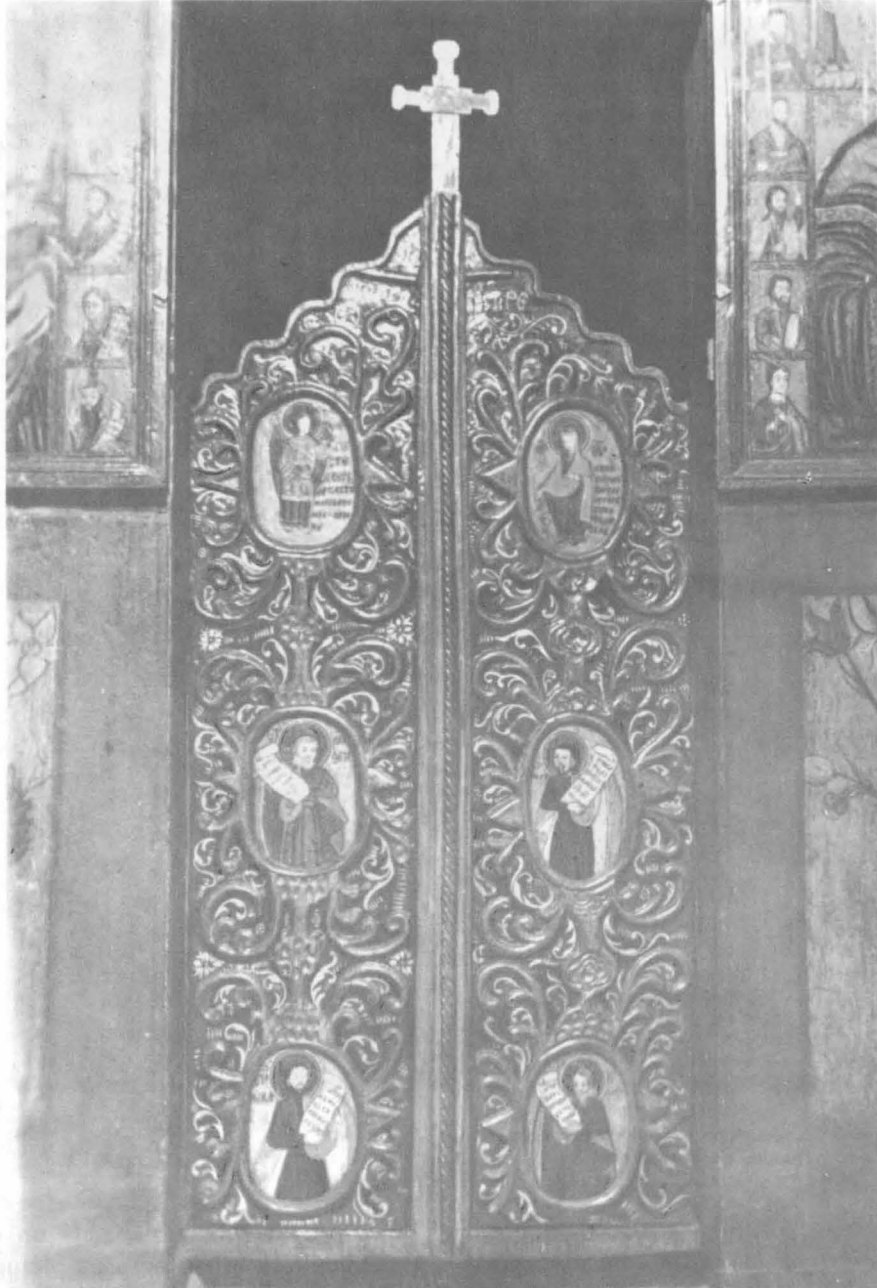
◀ Fig. 14. Ușile împărățești de la tâmpla din naos, înainte de restaurare.

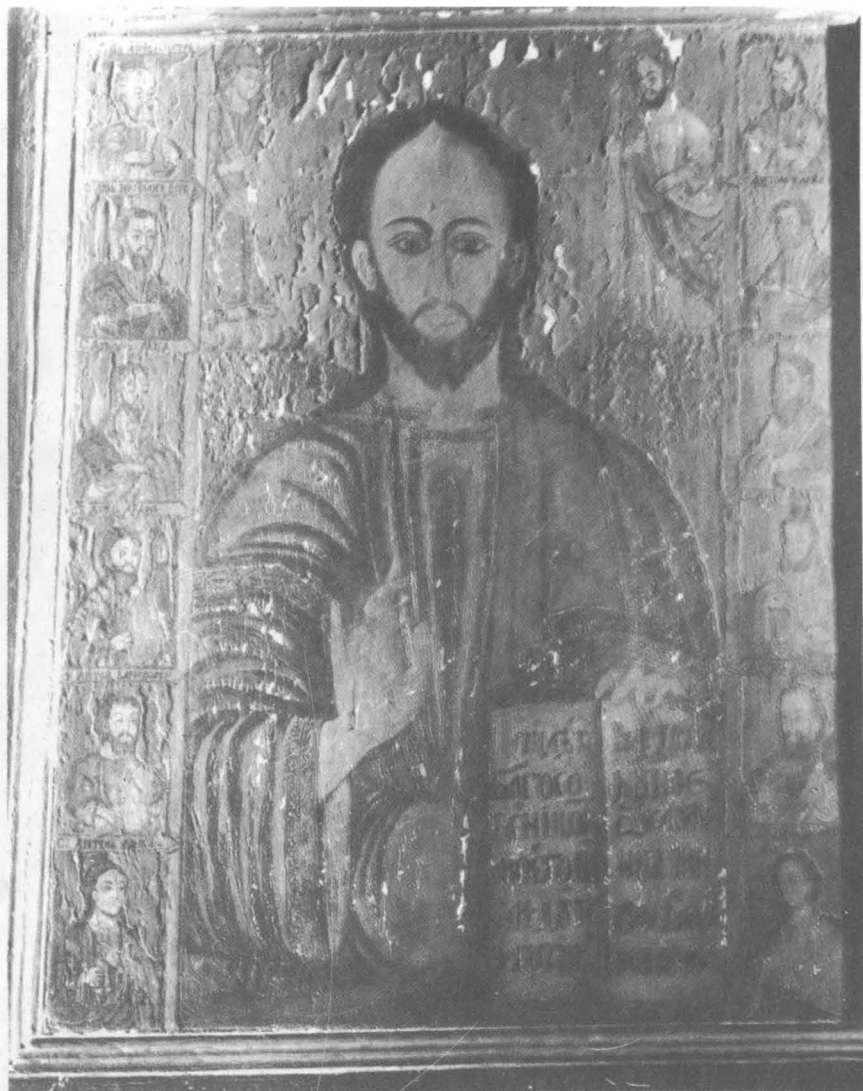
Fig. 16. Deisis, icoană împărătească, de la tîmpla din naos, înainte de restaurare.
