RESTAURAREA BISERICII DOMNEȘTI

GR. CERCHEZ

LUCRĂRILE DE CONSOLIDARE ȘI RESTAURARE

JURNALUL LUCRĂRILOR

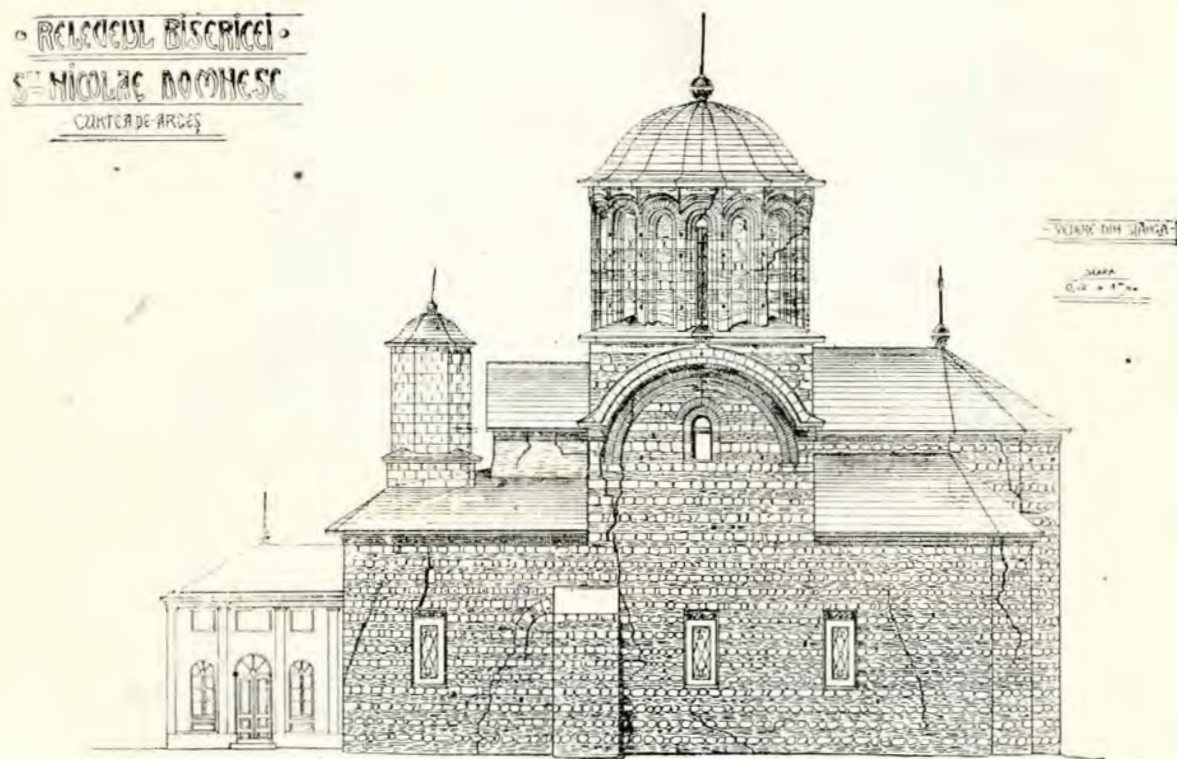
Fig. 88. Biserica Domnească, înainte de restaurare. Fațada dinspre sud, indicând degradările.

Pe cele două fețe de nord și sud ale bisericii, doi stâlpi de proptire fuseseră ridicați, probabil pentru a consolida părți de zidărie cari amenințau prăbușire. Stâlpul dela miazăzi astupă o deschidere care, probabil, servea ca o intrare principală în naosul bisericii, precum sunt intrările laterale dela bisericile moldovenești, dar cari nu se obișnuiesc în Muntenia.

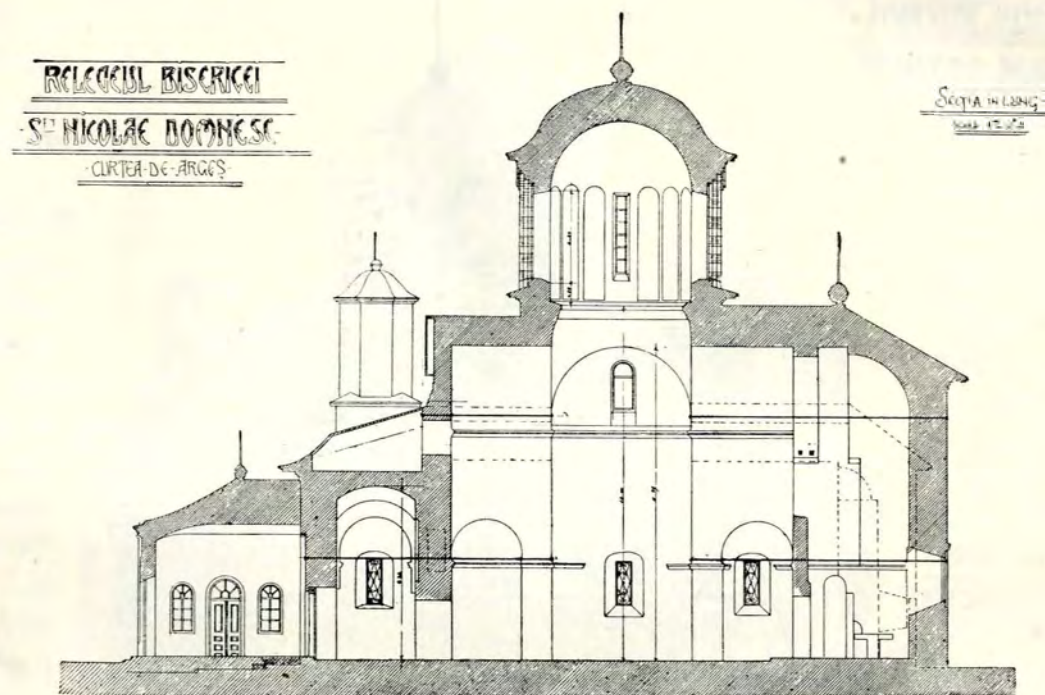
Fig. 89. Biserica Domnească, înainte de restaurare. Secțiune longitudinală.

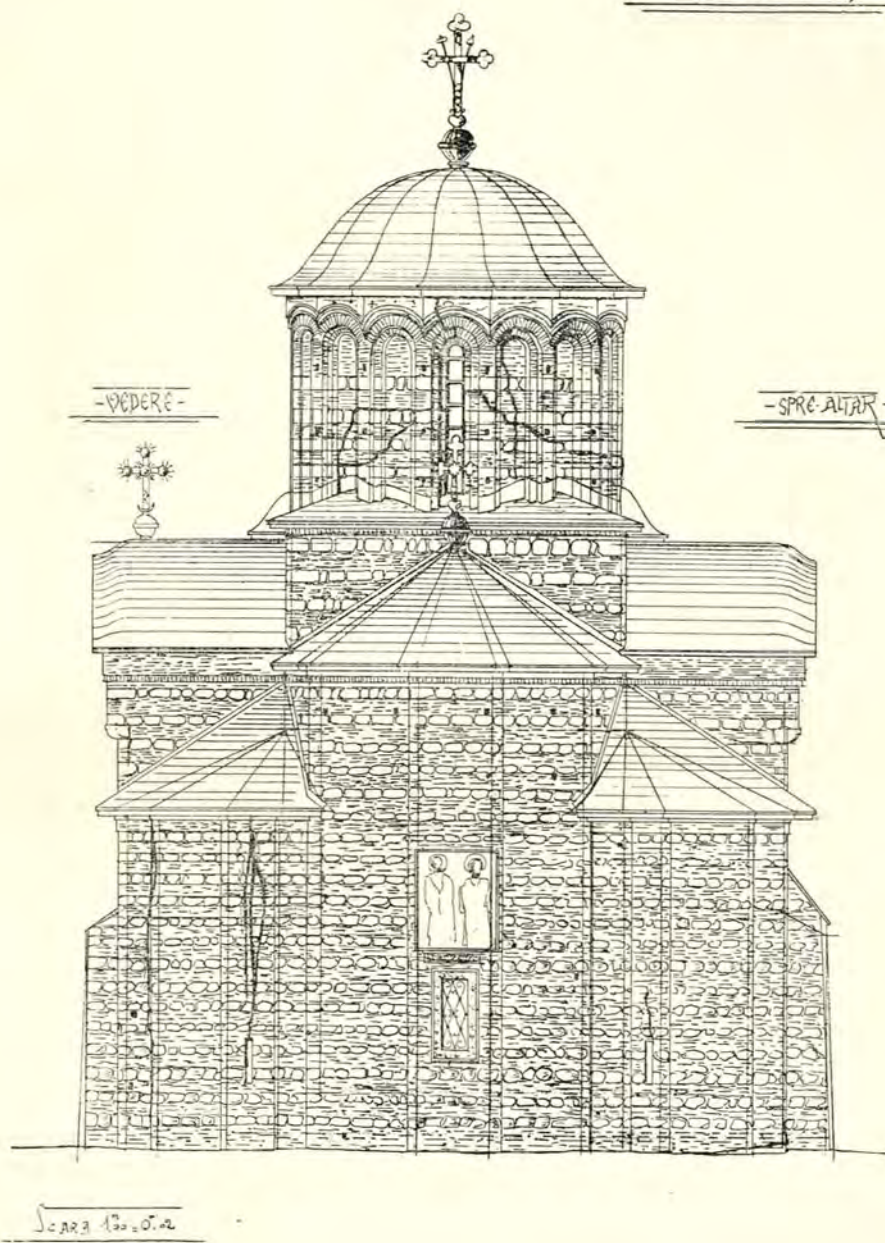
Fig. 95. Biserica Domnească, înainte de restaurare. Vedere din spre altar, indicând degradările.

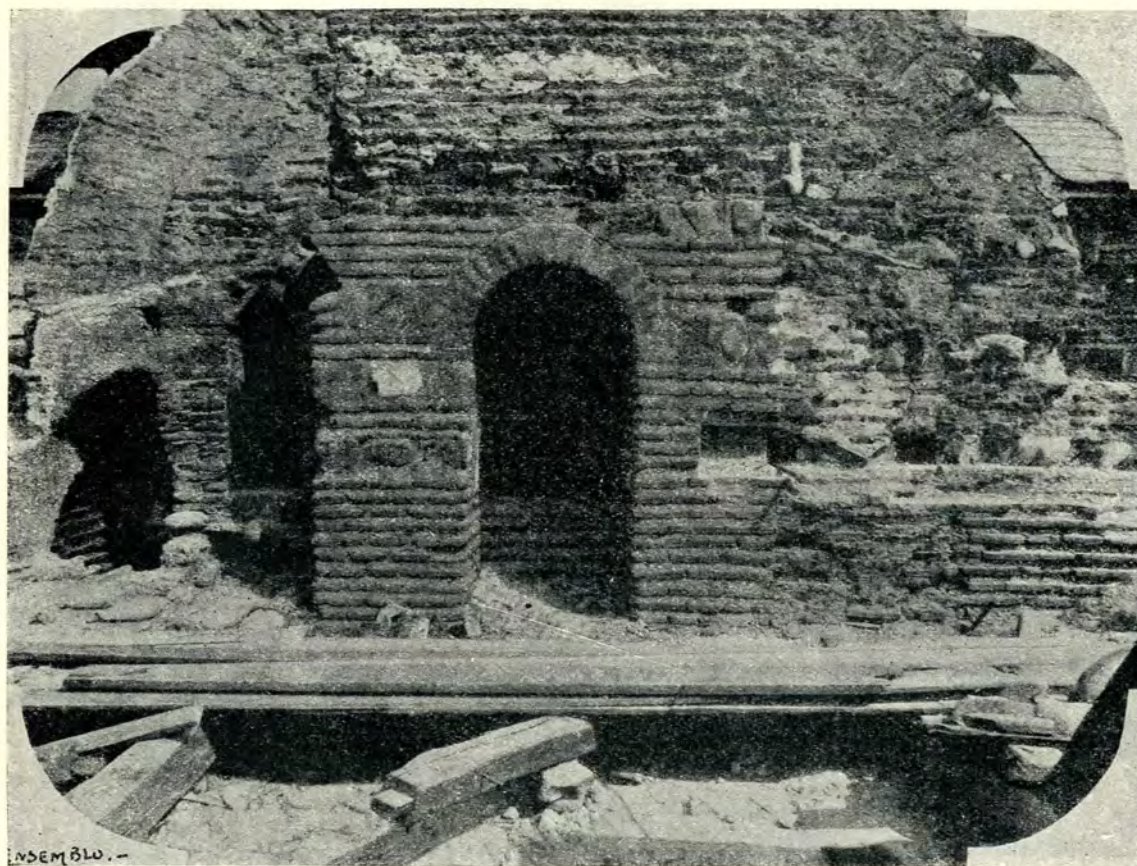
Fig. 98. Degradări în baza frontonului, fațada principală.

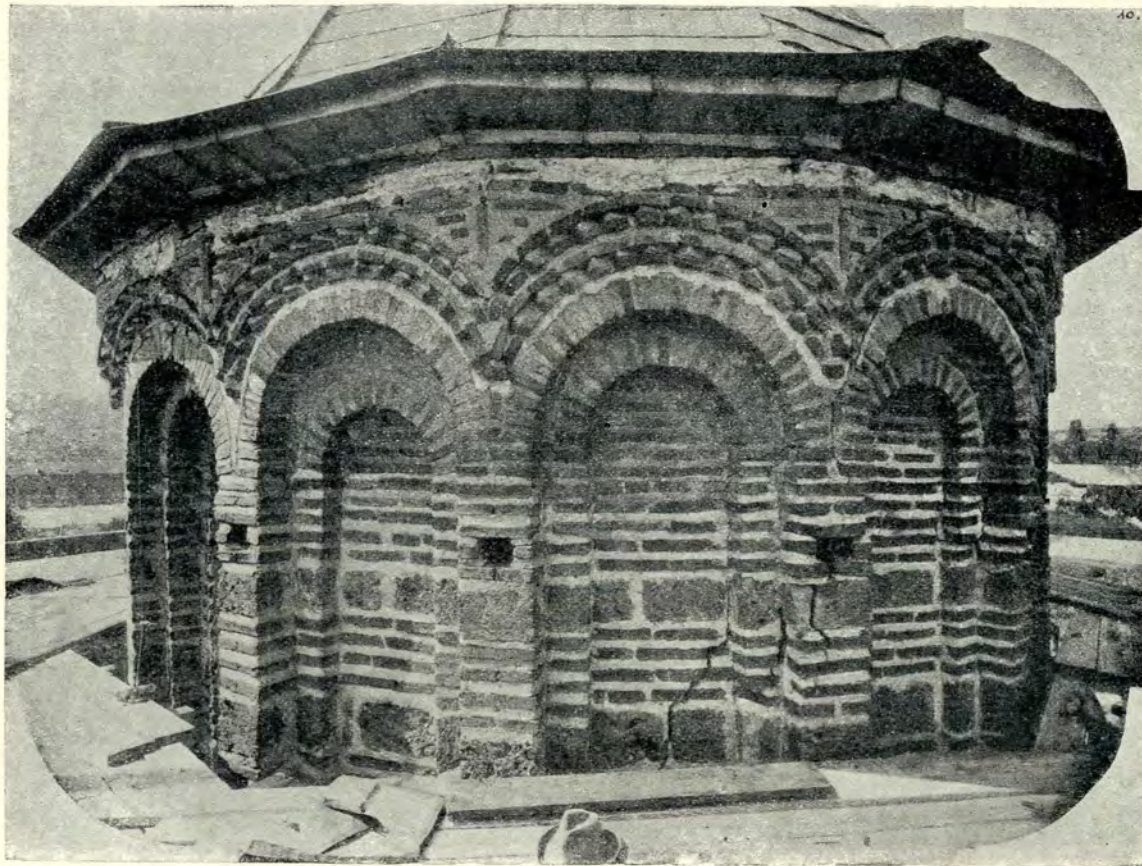
Turla, sgduită de cutremure, avea o parte cu totul dislocată și turla cu cupola ei nu se mențineau decât grație scheletului puternic, făcut ca proptire de către răposatul arhitect Lecomte.

Fig. 99. Degradări în tamburul turlei, spre sud-vest.

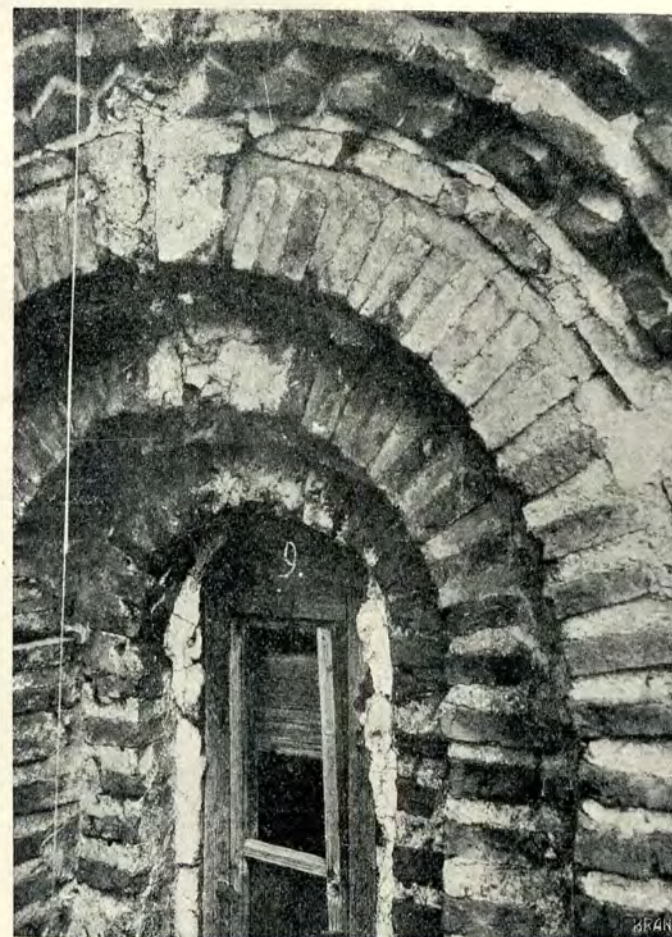
Fig. 101. Degradări în fereastra de sud a turlei.

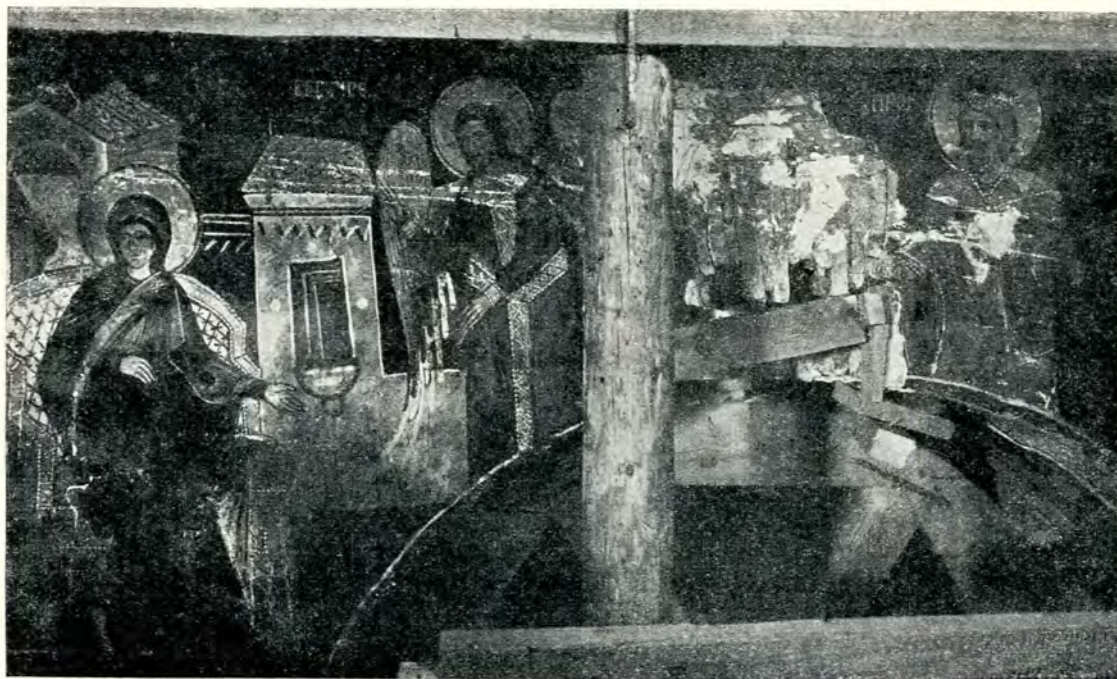
Fig. 102. Degradări interioare pe intradosul cercului de sud.

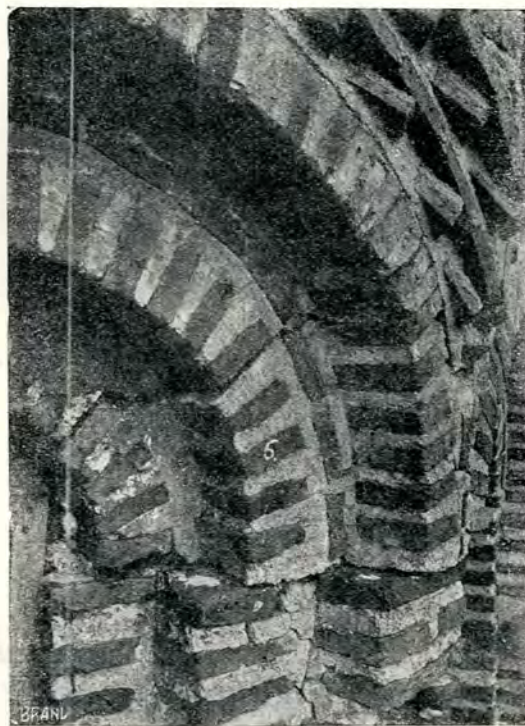
Fig. 104. Degradări în fereastra de est a turlei.

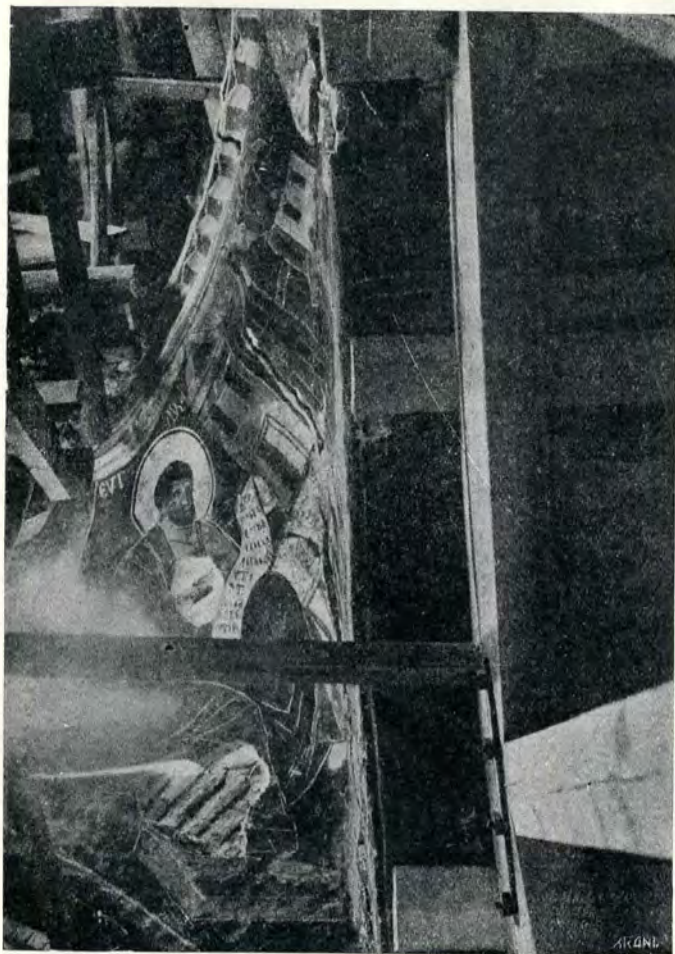
Fig. 105. Degradări interioare pe intradosul arcului de est.

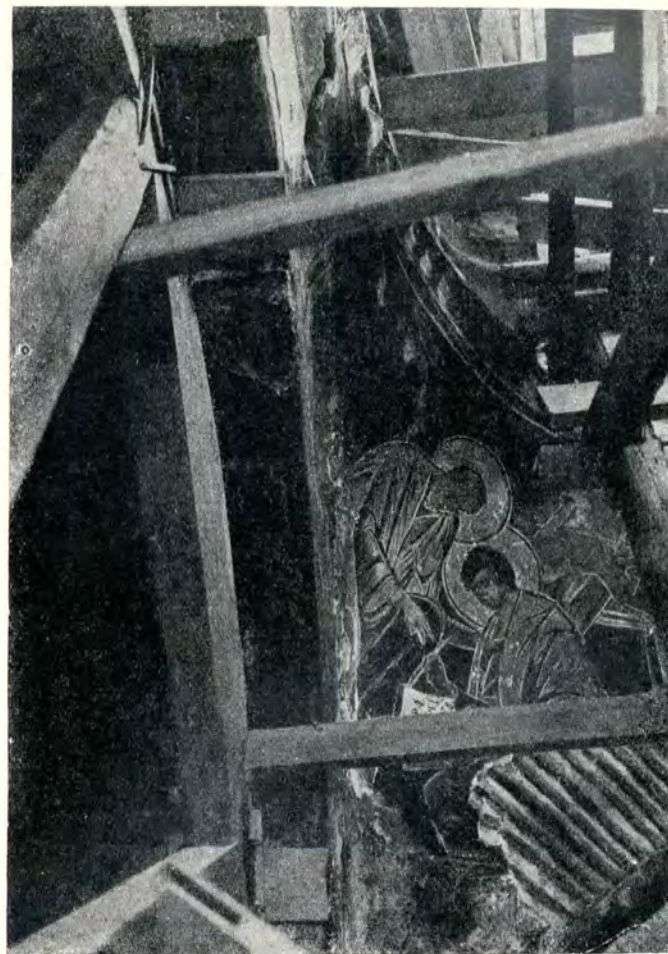
Fig. 106. Degradări interioare pe intradosul arcului de est.

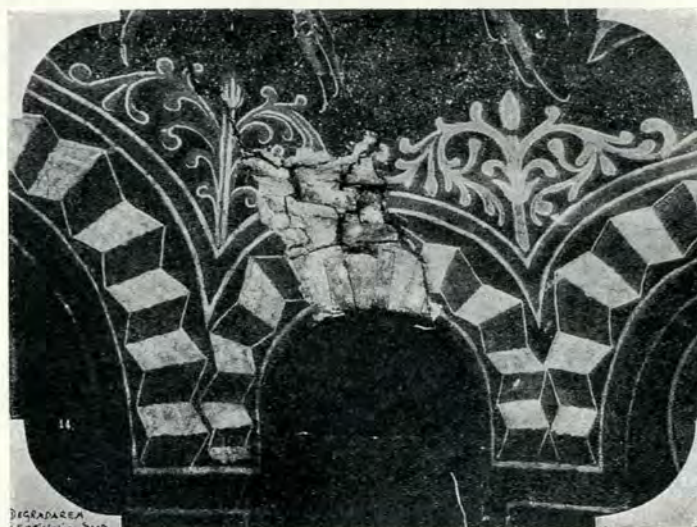
Fig. 107 Degradări interioare în nișele turlei, dintre ferestre.
