RESTAURAREA UNUI COLȚAR SĂSESC DIN SECOLUL AL XVIII-LEA

Gabriela NEGOESCU

Starea de conservare a piesei înainte de restaurare

Operații de restaurare efectuate

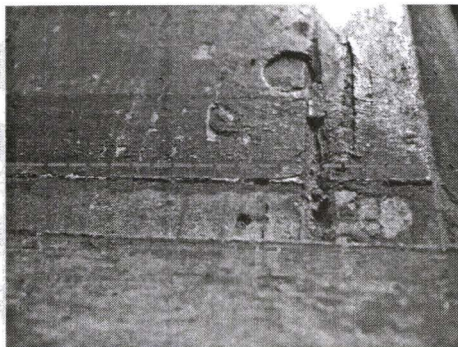
Detaliu - lipsă baghetă profilată

Consolidarea mecanică a structurii colțarului s-a realizat prin fixarea elementelor lipsă (baghietă profilată și cepuri din lemn etc.), cu materiale de aceeași esență, prin încleierea și presarea acestora pe suportul original folosindu-se clei de oase cald în proporție de 20-30%.

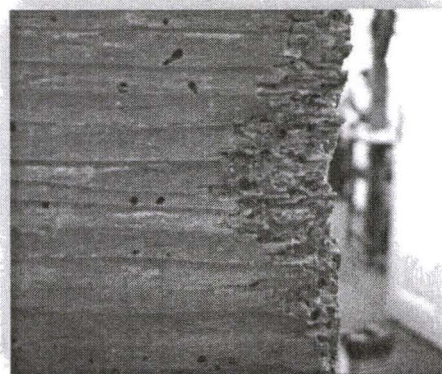
Detaliu degradare

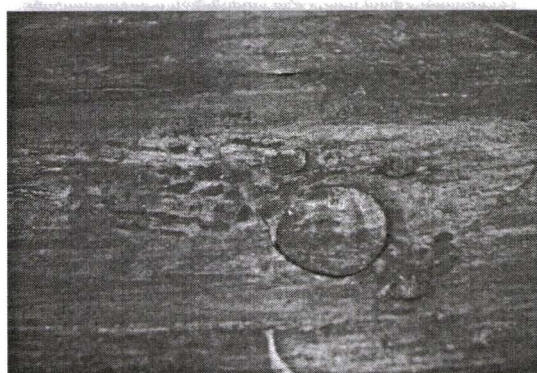
- murdărie aderentă pe toată suprafața, pete, zone de uzură funcțională, cât și murdărie grasă în partea din față a obiectului (datorate utilizării);
- pe ușă, în cele două casete se observă suprafețe în care pictura se exfoliază și se desprinde la simpla atingere, având aspect solzos. Degradările au survenit în urma pierderii aderenței culorii, a fenomenului de pierdere a proprietăților adezive și coezive a lianților;
- desprinderi ale stratului pictural, cât și aspectul solzos al stratului de culoare este întâlnit și la elementele profilate din zona inferioară și superioară, aici suprafața pictată fiind uscată, îmbătrânită, aglutinată, cu aspect fisurat;
- tot aici se mai întâlnesc desprinderi de pictură datorate mănuirii necorespunzătoare și unor lovituri.

Detaliu - murdărie aderentă

Pentru curățirea suprafețelor pictate, prezentând murdărie ancrasată și verni înnegrit (colofoniu), a fost nevoie de aplicarea unor comprese cu soluții de curățare cu rolul de a înmuia și disloca straturile de murdărie și de verni degradat.

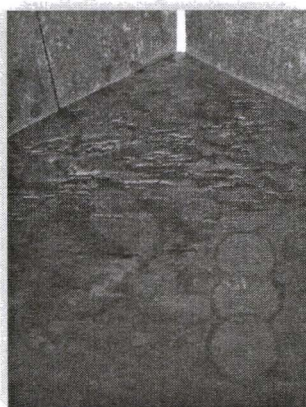
Detaliu - degradare suport interior - aspectul lemnului este îmbătrânit, pătat, având culoarea maroniu închis

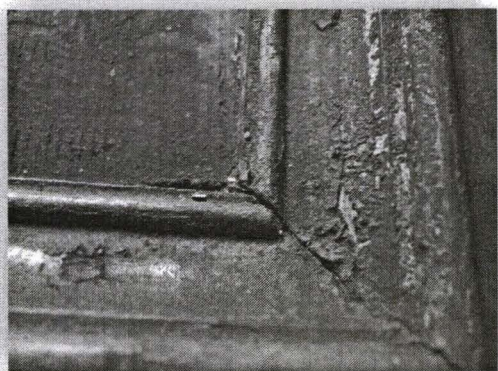
Detaliu - desprindere strat pictural aspect solzos

Consolidarea profilactică a stratului pictural s-a realizat cu foiță japoneză care s-a aplicat pe stratul pictural cu o soluție caldută de clei de iepure, cu ajutorul unei pensule moi, aplicarea soluției făcându-se totdeauna din centrul foitei spre extremități.

Consolidarea structurală a picturii și îndepărtarea foiței japoneze. Înaintea îndepărtării foiței japoneze am urmărit consolidarea locală a stratului pictural prin călcare cu ajutorul spatulei electronice încălzite la 65-70°C prin folie de melinex. În urma operației de consolidare a stratului pictural am îndepărtat foița japoneză cu ajutorul tampoanelor de vată umezite, iar surplusul de apă l-am îndepărtat cu tampoane de vată uscată.

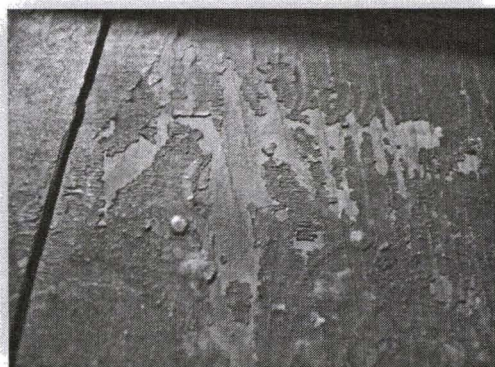
Detaliu - lacune ale stratului pictural

Chituirea s-a realizat cu chit pe bază de praf de cretă de munte, apă și clei de pește în proporție de 8-10% pe suprafețele lacunare ale stratului de culoare precum și pe elementele noi adăugate. Chitul s-a aplicat cald, cu ajutorul pensulei, iar după uscare chitul a fost șlefuit la nivelul suprafeței stratului pictural. Șlefuirea s-a realizat cu ajutorul dopului de plută umezit, iar îndepărtarea surplusului de chit s-a realizat prin mișcări circulare.

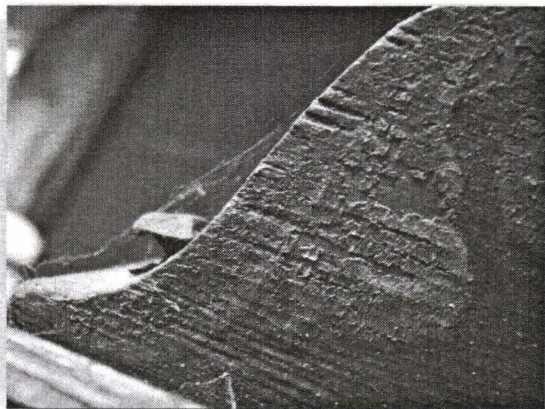
*Detaliu element traforat
- desprindere strat pictural*

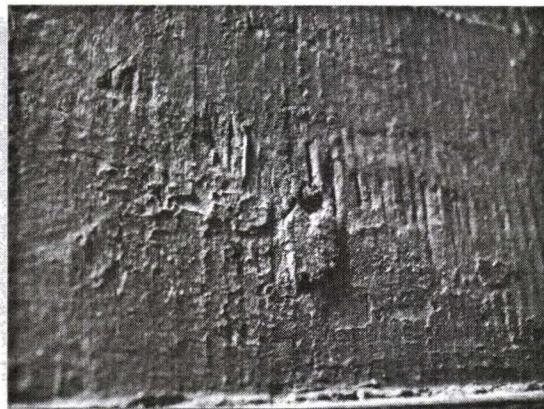
Detaliu – aspect fisurat al stratului pictural

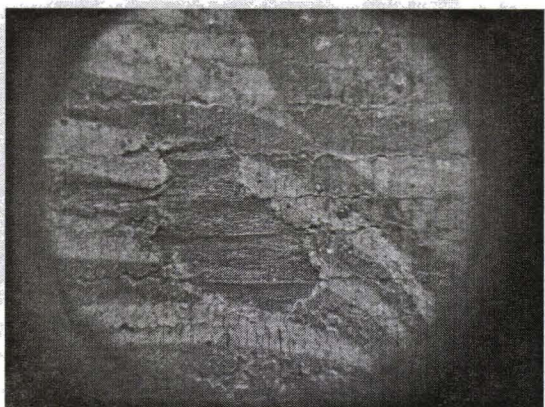
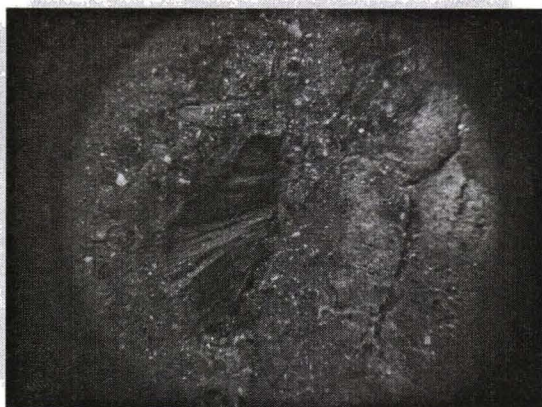
*Detalii ale degradărilor stratului pictural
(vedere prin lupă)*
