DOUĂ PIESE COMPOZITE, HANGER (NR.INV.6057) ȘI CUȚIT (NR.INV.6103). RESTAURARE

Olimpia Mureșan

TWO COMPOSITE OBJECTS, KNIVES, no. 6057, 6103. RESTORATION - *Abstract* -

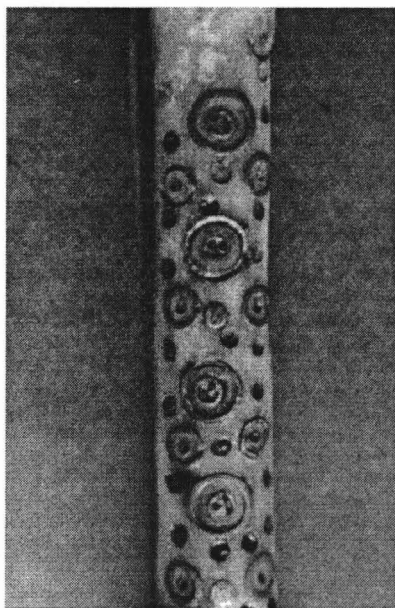
Fig. 7. Cuțit. Detaliu fază de restaurare: os completat; inel bronz completat

Piese cu nr.inv. 6103 i-au fost completate plăselele cu Duracryl la culoare. Ornamentația a fost completată doar în zona decorată și anume, “pietricelele” au fost completate cu rășină colorată adecvat și după mai multe încercări, locurile vacante inelelor de bronz, au fost completate cu tablă de alamă fixată mecanic. Și ornamentația hangerului a fost completată. Niturile au fost scoase, curățite și

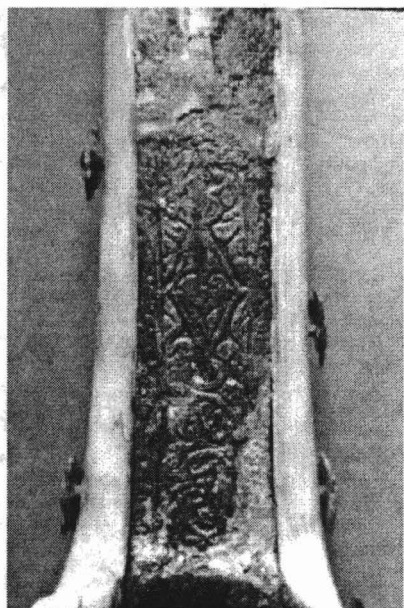
Fig. 8. Hanger. Detaliu. Completare panglică ornamentală

amprentate cu Dentaflex lac, apoi au fost turnate componentele lipsă. Cu bronz auriu și culori de ulei adecvate, niturilor turnate li s-a creat un aspect compatibil cu ale celor originale. Astfel din fig.9 nitul ultim nu este original. Banda metalică a fost curățită local, mecanic. Completările s-au făcut cu pilitură de la Dentaflex-lac, netex, cianacrilat (fig.8).

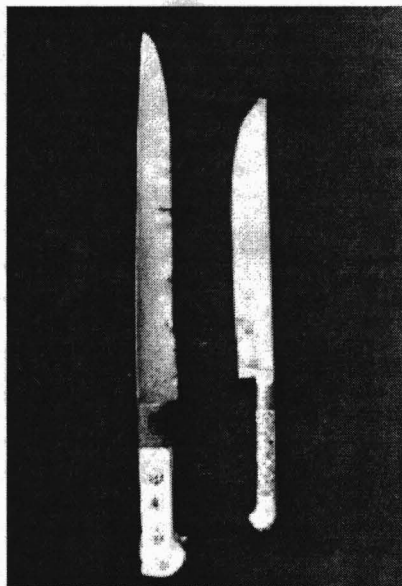
Fig.10. Hanger nr.inv. 6057,
cuțit nr.inv. 6103. Aspect final.

Curățirea lamelor. Operația s-a efectuat mecanic, prin abraziune, cu baton din fibră de sticlă și diferite perii acționate de MTS. Pentru protecția lor, lamele au fost taninate cu soluție caldă, prin pensularea lamelor reci. Operația s-a efectuat de trei ori și de fiecare dată lama a fost lustruită având grijă să se preîntâmpine fenomenul de supraîncălzire. Stratul de “Vernice Finale” (rășină poliadicrică), ce s-a aplicat în scop conservant final, nu a afectat aspectul și culoarea lamelor tratate (fig. 10-11).

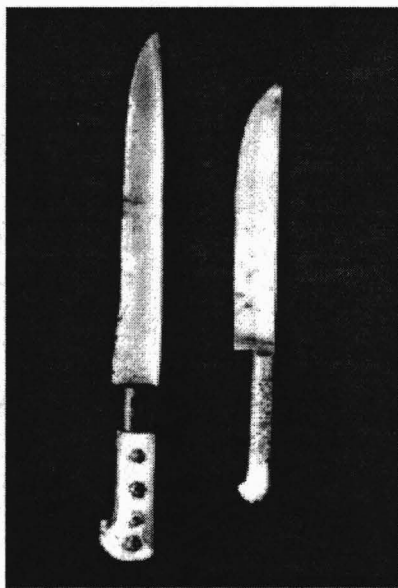
Fig.11. Hanger nr.inv. 6057,
cuțit nr.inv. 6103. Aspect final.
