RESTAURAREA ȘI CONSERVAREA UNUI PISTOL CU CREMENE DIN COLECȚIA DE ARME A MUZEULUI JUDEȚEAN DE ISTORIE DIN PIATRA NEAMȚ

de AUREL BUZILĂ

REFERAT DE RESTAURARE

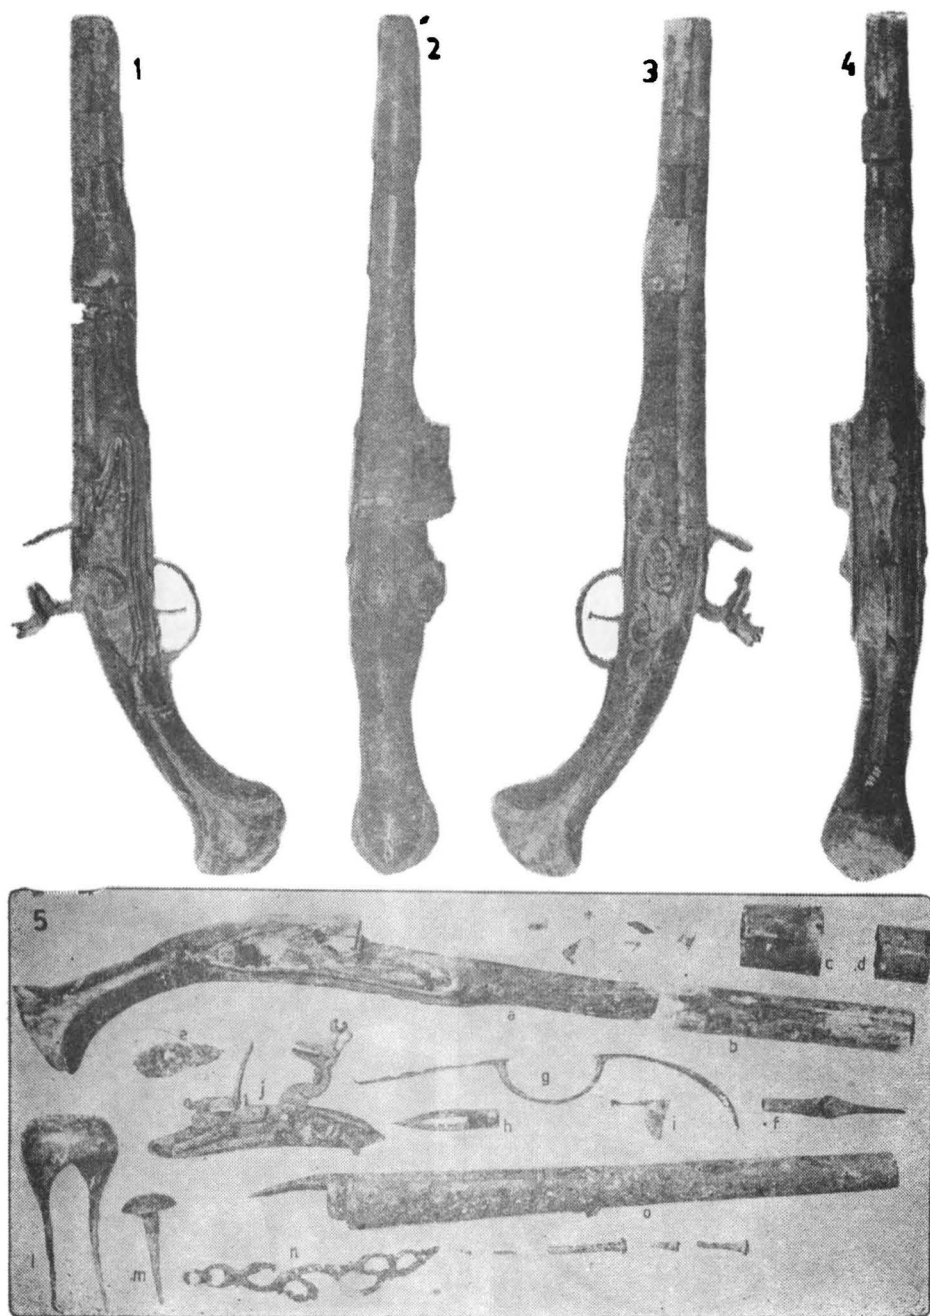
3. *Patul pistolului* (fig. 5/5 a) este din lemn de păr. Lemnul este deteriorat și învechit. Atît la exterior (fig. 7/1 a) cît și pe ulucul țevii (fig. 9/5 a) există pete de culoare albă. În zona mecanismului și a ulucului din spatele țevii, lemnul este puternic fisurat (fig. 7/1). Cu prilejul unei reparații anterioare, necorespunzătoare, o parte din lemnul original de la ulucul țevii a fost eliminat și înlocuit cu lemn de tei (fig. 6/1) luat de la alt pistol. Această bucată de lemn, ce a completat ulucul, a fost legată de țeavă prin cele două manșoane arătate mai sus. Cu această ocazie a fost acoperit de un manșon și suportul din fier al vergelei (fig. 9/7 a) cu scopul de a consolida înăditura. Vergeaua lipsește. Patul este sculptat în reliefuri florale. Lemnul este alterat de vechime și are depuneri de murdărie (fig. 7/1). Pe partea de deasupra și în capătul patului sub formă de bulb, se află o plăcuță și un manșon din fier (fig. 5/5 e și 1).

4. *Ornamentele pistolului* sînt compuse dintr-o plăcuță din fier simplă cu marginile crestate (fig. 5/5 e) fixată pe partea de deasupra patului cu două cuie puternic oxidate; o placă din fier ajurată și gravată ce imită un decor floral, dispusă pe partea stîngă a pistolului, în zona mecanismului (fig. 5/5 n); un manșon semisferic din fier (fig. 5/5 1) decorat în tehnica cizelurii, ce îmbracă capul patului în formă de bulb,

prins de pat cu un cui din fier (fig. 5/5 m) cu capul discoidal, ornat în tehnica cizelurii cu un decor floral. Toate ornamentele sînt corodate.

Fig. 5. — Pistolul cu cremene înainte de restaurare: 1—4, pistolul văzut din patru părți; 5, pistolul demontat.

A urmat apoi restaurarea patului de la ulucul țevii (fig. 5/5 a-b), înlăturînd cele două manșoane adăugate ulterior (fig. 9/6-7), ce stricau estetica pistolului. Pentru a respecta un alt principiu de restaurare și conservare, am hotărît să păstrăm lemnul (fig. 5/5 b și 6/1) folosit cîndva la completarea patului, luat de la alt pistol de epocă, deoarece păstra o notă aparte de vechime, adecvată obiectului. La vechea reparație, lemnul era prins de țeavă cu două manșoane (fig. 9/6 a-b), iar la locul îmbinării era folosit suportul din fier al vergelei (fig. 9/7 a), pentru a o consolida. Îmbinarea nu era reușită, fiind efectuată de o mînă necalificată. Pentru restaurarea patului, am folosit mai multe procedee. Mai întâi am completat cu vechea bucată de lemn. La îmbinare, am folosit două dibluri din fier de dimensiuni potrivite, ce au fost poziționate pe cele două părți ale ulucului cu ajutorul țevii. După ce am realizat poziționarea perfectă a lemnului, s-a trecut la lipirea lui folosind ca adeziv rășină epoxidică de tip Uhu-plus armată cu pînză din fibră de sticlă. Am uns cu adeziv zona îmbinării pe o porțiune de 3—4 cm în ambele sensuri, am așternut peste ea o fișie de pînză, de dimensiuni adecvate, care s-a îmbibat cu rășină. Apoi, am luat țeava, am învelit-o cu o folie de polietilenă, pentru a o izola de adeziv și am așezat-o în ulucul ei. Țeava a avut darul de a presa pînza și a nivela rășina care a făcut un bloc perfect, ce a luat forma și dimensiunile ulucului. Rășina a polimerizat la temperatura mediului ambiant. A doua zi, am scos țeava și am finisat locul îmbinării lemnului la exterior cu ajutorul frezei de metal pentru acrilat. Apoi, am bălăuit și relăcuit totul (fig. 10/1 a), patul căpătînd forma și aspectul avute inițial. Manșoanele introduse artificial pentru prinderea țevii la pat, cu prilejul vechii reparații necorespunzătoare, n-au mai fost necesare, eliminîndu-le, deoarece țeava avea o urechiușă specială pentru acest scop (fig. 9/2 a).

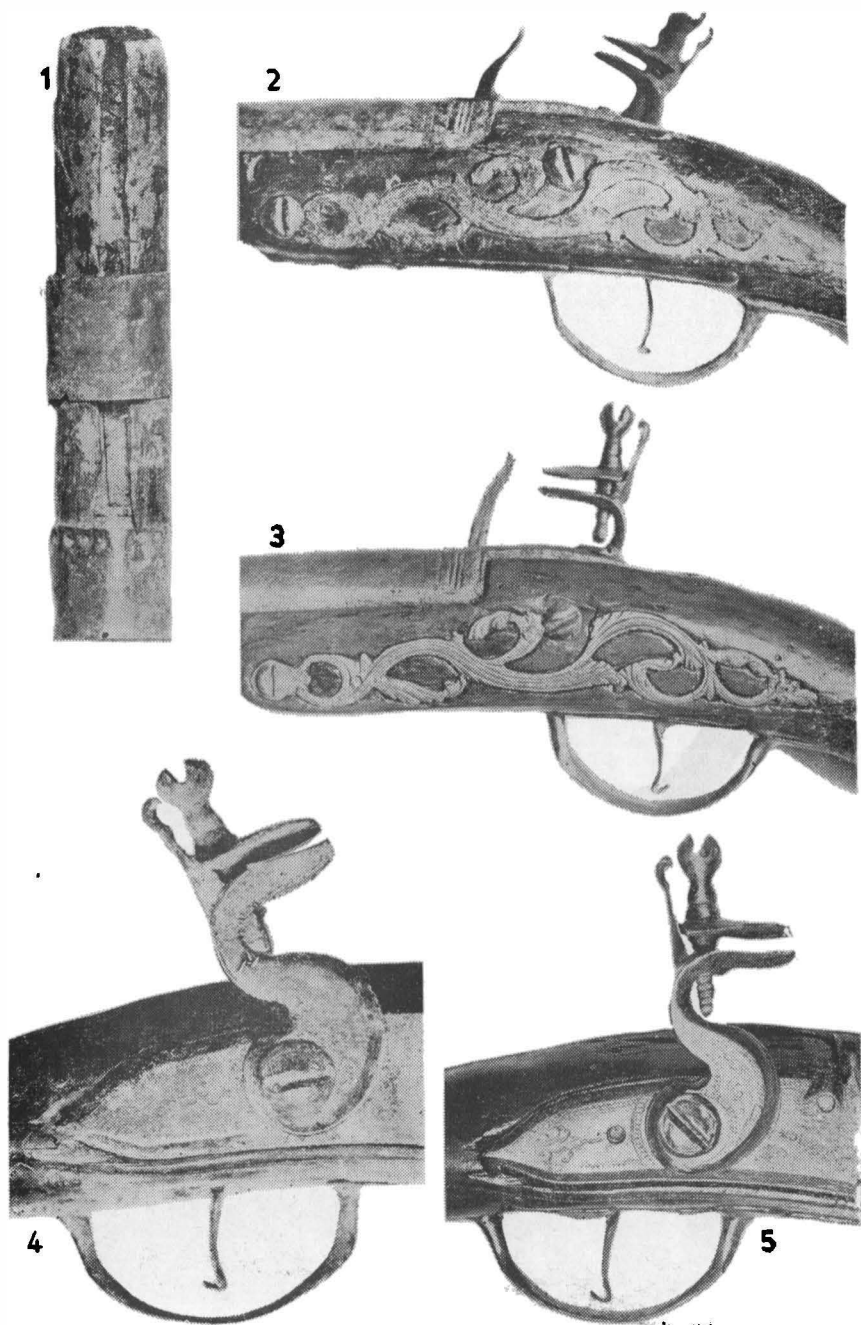
Patul de lemn al pistolului prezenta o fisură mare în spatele țevii (fig. 7/1) și o completare neestetică la gura țevii (6/1), avînd atașată o bucată din lemn de la alt pistol, de altă esență (fig. 9/6—7). În afară de acestea, mai purta sgîrieturi și lovituri accidentale. Ornamentul sculptat era îmbîcsit cu mîrdărie. Lemnul patului era încins, iar în zona ulucului țevii era răscopt și avea pete albicioase (fig. 7/1 a și 9/5 a). Se știe că încingerea este schimbarea culorii lemnului și reprezintă prima fază de coroziune. Încingerea se explică prin apariția la suprafața lemnului a unor substanțe colorate, formate din celulele ce mor lent și se usucă¹⁰. Răscoacerea este o fază avansată de coroziune a lemnului cînd îi este diminuată rezistența fizică și mecanică. Ea se caracterizează prin apariția unor pete albicioase¹¹ conturate de linii negre. În această fază, lemnul devine casant.

Fig. 6. — Detaliile ale pistolului: 1, fragmentul din lemn folosit la reparația necorespunzătoare a patului; 2, placă din fier ajurată și gravată ce imită un decor floral, înainte de restaurare și conservare; 3, idem, după restaurare și conservare; 4, placa de șasiu a mecanismului și cocoșul pistolului înainte de restaurare; 5, idem, după restaurare și conservare.

Pasivarea mecanică prin lustruire o aplicăm de la caz la caz, cu scopul de a evidenția decorul (fig. 6/3, 5). Astfel adînciturile decorului gravat rămîn pasivate cu fosfați și au o culoare de contrast specifică, cenușie, iar părțile de la suprafață, prin lustruire, capătă o culoare me-

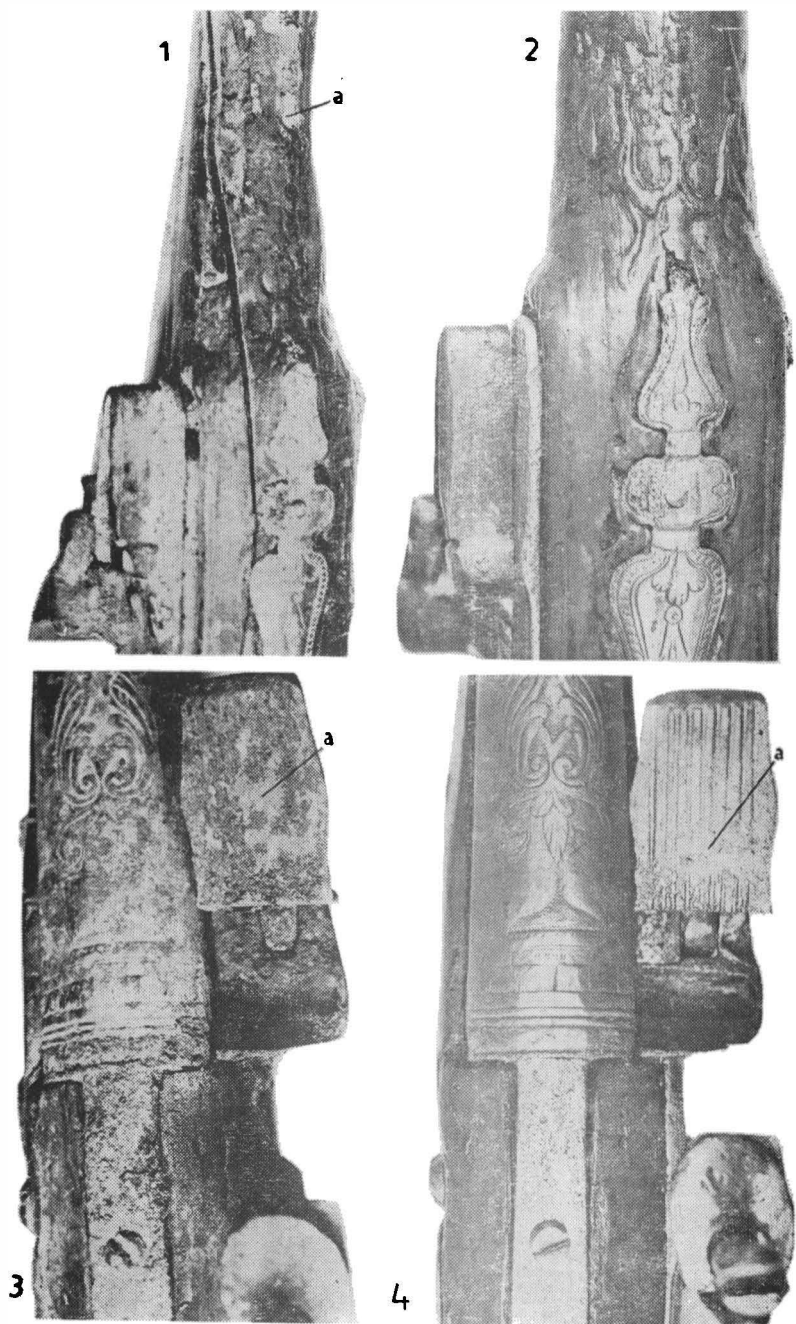
1. *Țeava* este din fier și pe partea superioară prezintă puncte de coroziune intensă, sub formă de plăgi (fig. 7/3). Pe partea îngropată în lemn, coroziunea este mult mai avansată, sub formă de crustă (fig. 9/1), datorită unei umidități excesive, țeava dobândind o adevărată patină „arheologică”. Orificiul de transmitere a focului la încărcătura explozibilă este complet ancrasat cu elemente de coroziune (fig. 9/3a). Pe suprafața liberă a țevii în zona detunătorului, se observă un ornament gravat și cizelat sub formă de decor floral, pe unele locuri distrus de rugină (fig. 7/3). În interiorul țevii se află aceleași depuneri de rugină. În apropiere de gură, țeava este legată de lemnul patului cu două manșoane, unul din tablă de bronz și altul din tablă de fier (fig. 5/5 c-d), provenite dintr-o reparație anterioară a pistolului, necorespunzătoare.

Fig. 7. — Detalii ale pistolului: 1, lemnul din zona mecanismului și a țevii, înainte de restaurare și conservare; 2, idem, după restaurare și conservare; 3, zonă din suprafața liberă a țevii și placa-amnar (a) înainte de restaurare și conservare; 4, idem, după restaurare și conservare.

Pentru a consolida patul din lemn al pistolului, am procedat, mai întîi, la spălarea cu alcool etilic a impurităților din interiorul decupajelor și de pe suprafața sculptată de la exterior (fig. 7/2). Cu acest prilej, a fost înlăturat și vechiul lac îmbătrînit, lemnul rămînînd curat. Apoi am

trecut la lipirea fisurilor cu rășină epoxidică de tip Uhu-plus, polimerizată la temperatura mediului ambiant, și la plombarea unor porțiuni de lemn, ce lipseau, cu aceeași rășină amestecată cu rumeguș din lemn la culoarea patului, deoarece culoarea completărilor nu trebuie să facă notă de contrast cu partea originală, ci să se integreze discret în cromatica acestuia. A urmat, apoi, impregnarea decupajelor interioare ale lemnului cu nitrolac incolor de tip Novolin (pentru mobilă) aplicat cu pensula în două straturi și relăcuirea suprafeței exterioare a patului cu șerlac. Șerlacul a fost aplicat cu pensula după ce, mai întâi, lemnul a fost bălăuit cu o culoare adecvată, maronie, de tip tempera. Obiectul a căpătat o cromatică apropiată de cea a epocii, care sugerează atât curqerea timpului cât și natura materialului din care este confecționat, evitându-se aspectul de nou. Prin aceste procedee am contribuit la consolidarea lemnului, la reducerea capacității sale higroscopice, realizând astfel o izolare parțială față de mediu, o protecție împotriva prafului și o dezinfecție generală și de durată a obiectului, care nu va putea, astfel, infecta depozitele sau vitrinele.

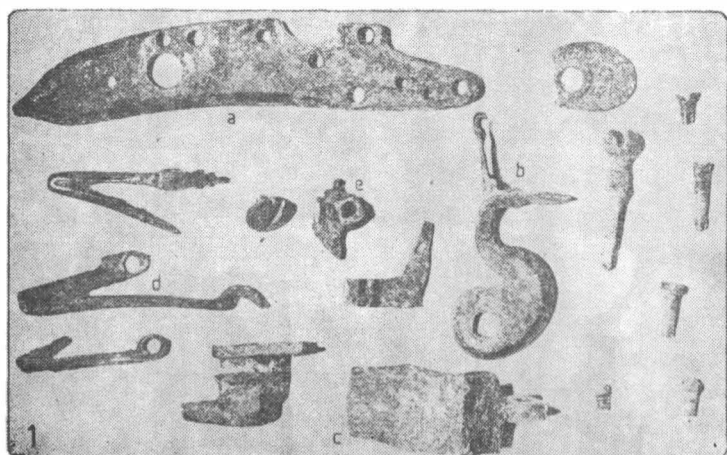
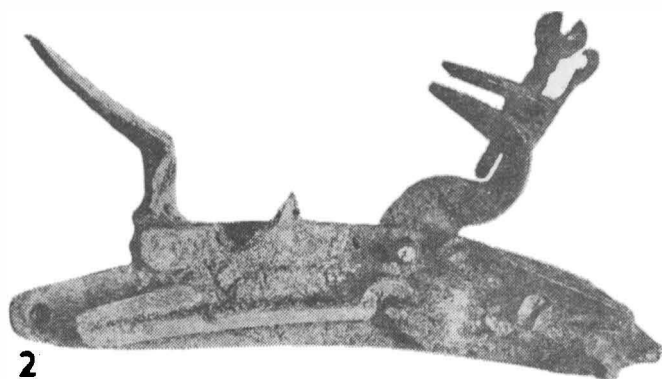
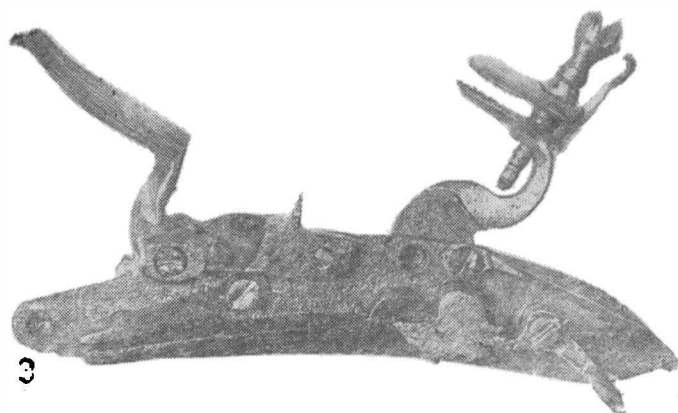
2. *Mecanismul de dare a locului* este puternic oxidat și înțepenit (fig. 8/2), încât cu greu a putut fi demontat. Două din șuruburi nu mai pot fi întrebuințate, având filetul complet uzat. Placa de șasiu și cocoșul (fig. 8/1 a-b) au la exterior un decor gravat care deabia se mai observă de sub stratul de oxid (fig. 6/4). Lama-amnar este puternic oxidată și prezintă urme de fricțiune cu cremenea (fig. 7/3 a). Arcul cocoșului (fig. 8/1 d) și tamburul de armare au un strat de oxid, dar nu sînt uzate. Piese din interiorul mecanismului (fig. 8/1) sînt înțepenite de un strat de depuneri anorganice (pămînt, praf, oxizi) și organice de la vechea gresare. Trăgaciul (fig. 5/5 g) este din fier și prezintă la suprafață un decor gravat, care deabia se observă de sub stratul de oxid.

Fig. 8. -- Mecanismul de dare a focului: 1, demontat în părțile componente; 2, înainte de restaurare și conservare; 3, după restaurare și conservare.

2. *Mecanismul* : demontarea generală a pieselor componente; curățarea mecanică cu bisturiul și periua de sîrmă; degresarea cu acetona sau cu tetraclorură de carbon pentru îndepărtarea urmelor rămase de la vechiul gresant; spălarea cu *Romopal* OF de 1%; clătiri repetate în apă distilată; tratament cu *complexon III* pentru fier; neutralizare cu apă pură; uscare cu alcool etilic și aer cald; pasivare diferențiată, chimică și mecanică, realizată prin fosfatare cu acid fosforic de 20% timp de 2—3 minute, iar după uscare, lustruirea mecanică a părților cu decor; înlocuirea șuruburilor uzate; lăcure cu lac incolor de tip *Silvacrom*; gresare la montarea pieselor cu vasilină siliconică și ulei siliconic („Silicon — O 1 550“ E. Merk Ag. Darmstadt, Germany); conservare generală cu *Silikon spray 200*.

După terminarea operațiilor de tratare, conservare și restaurare a pieselor componente ale pistolului, s-a trecut la montarea lor. Am început cu montarea mecanismului. Au fost remediate defectele mecanice, înlocuind două șuruburi uzate cu alte două șuruburi potrivite. Mecanismul a fost pus în stare de funcțiune. La montare am folosit pentru gresare ulei și vaselină siliconică. Apoi au fost montate, pe rînd, ornamentele, trăgaciul, garda trăgaciului, suportul vergelei, țeava și mecanismul de dare a focului, gresînd părțile de contact la lemn cu vaselină siliconică. Pistolul și-a recăpătat forma și aspectul avute anterior (fig. 10/2-5), devenind funcțional și estetic.

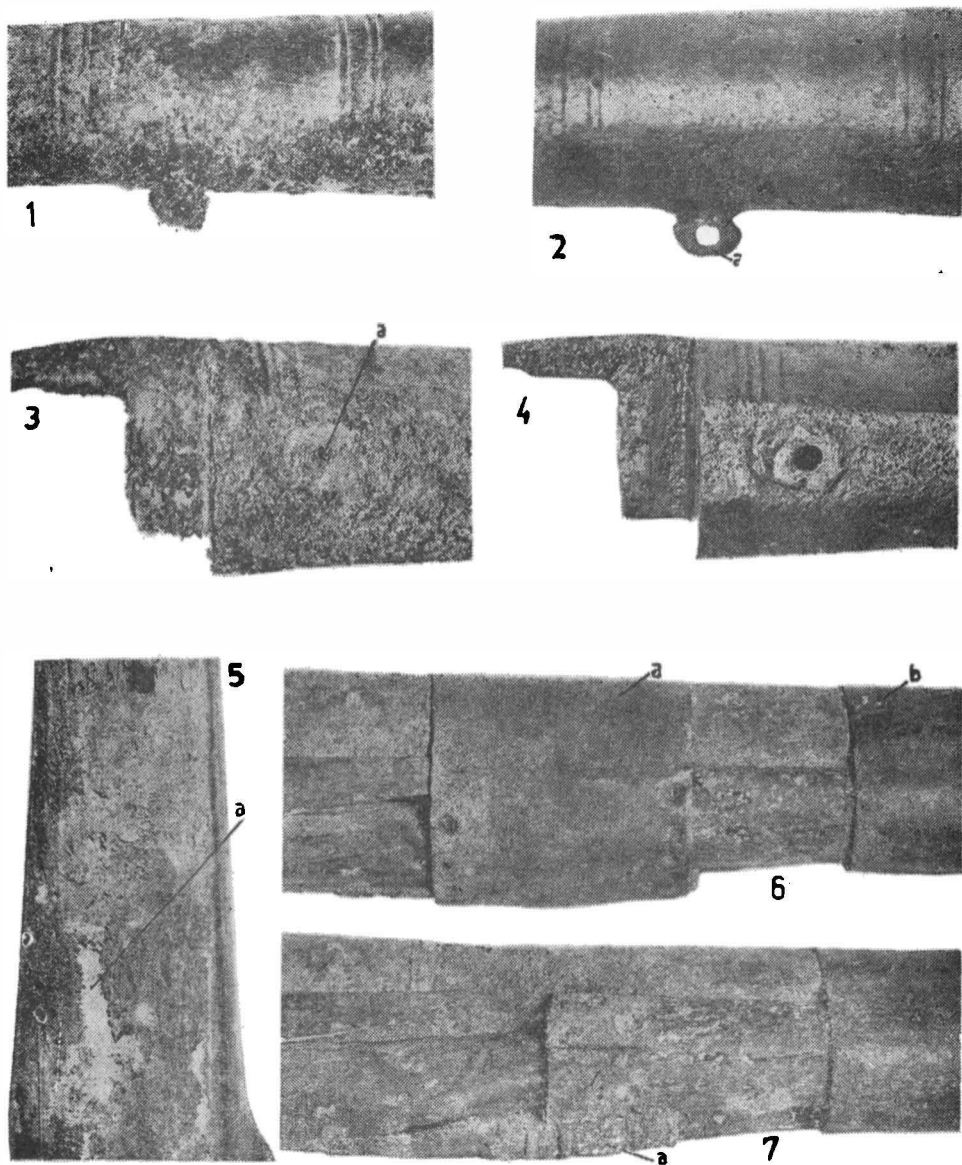
Fig. 9. — Detalii ale pistolului; 1, 3, porțiuni din țeavă înainte de restaurare; 2, 4, idem, după restaurare și conservare; 5, lemnul de la ulucul țevii cu pată albă (a); 6, cele două manșoane (a și b) adăugate pistolului cu prilejul reparației necorespunzătoare; 7, idem, cu zona îmbinării lemnului adăugat.

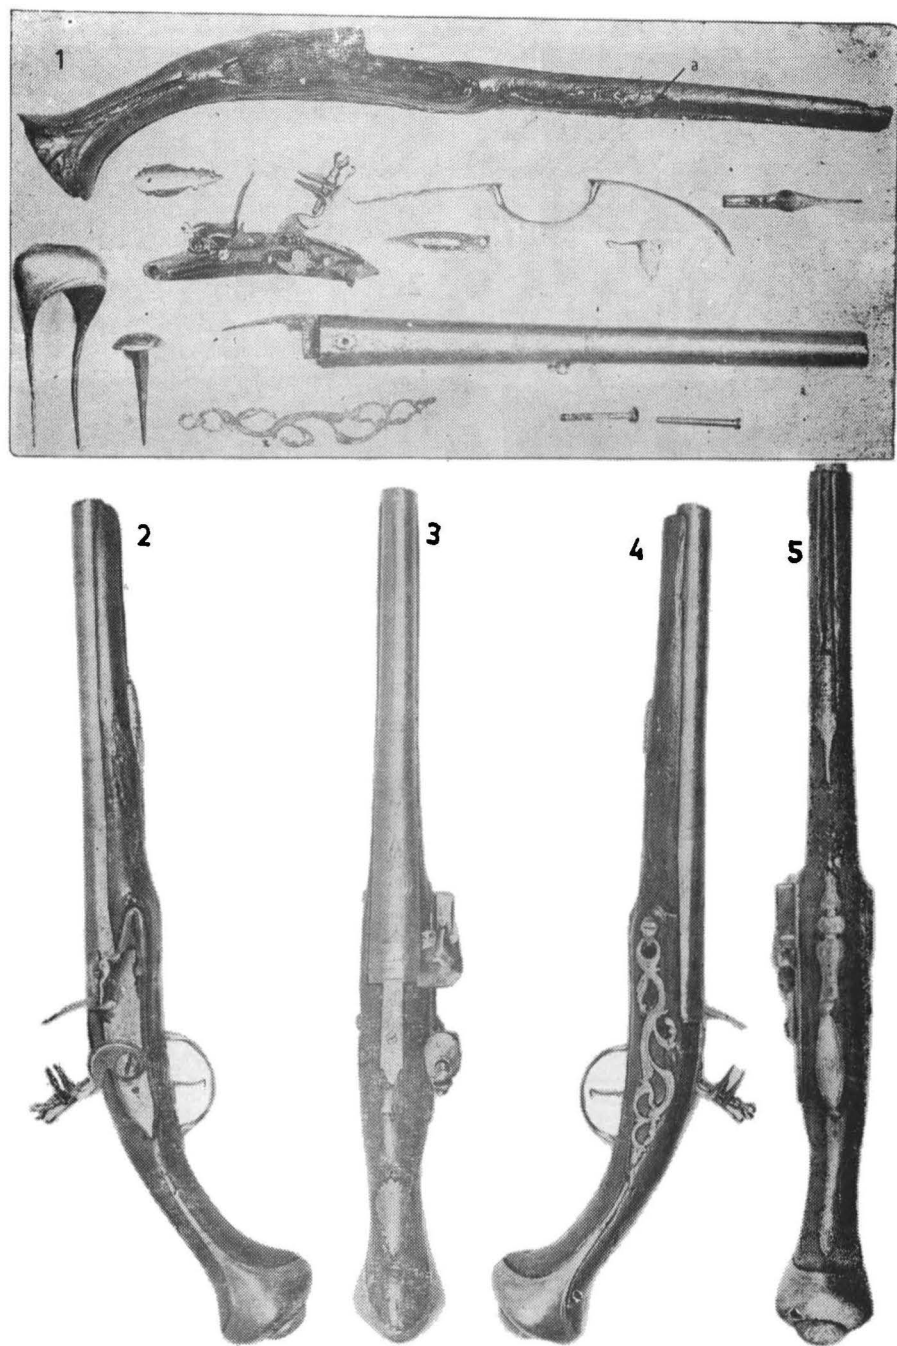
Fig. 10. — Pistolul după restaurare și conservare: 1, demontat; 2—5, după montare, văzut din <http://www.muzeu-neamt.ro> / <http://cimec.ro>
