# RESTAURAREA ȘI CONSERVAREA UNEI FRUCTIERE CUCUTENI A2 DE LA PODURI-*DEALUL GHINDARU*

de **Dumitru Bostan**

Fructiera, descoperită în cursul săpăturilor realizate în 2008, a făcut parte din inventarul unei locuințe (L. 7) din faza Cucuteni A2<sup>2</sup>.

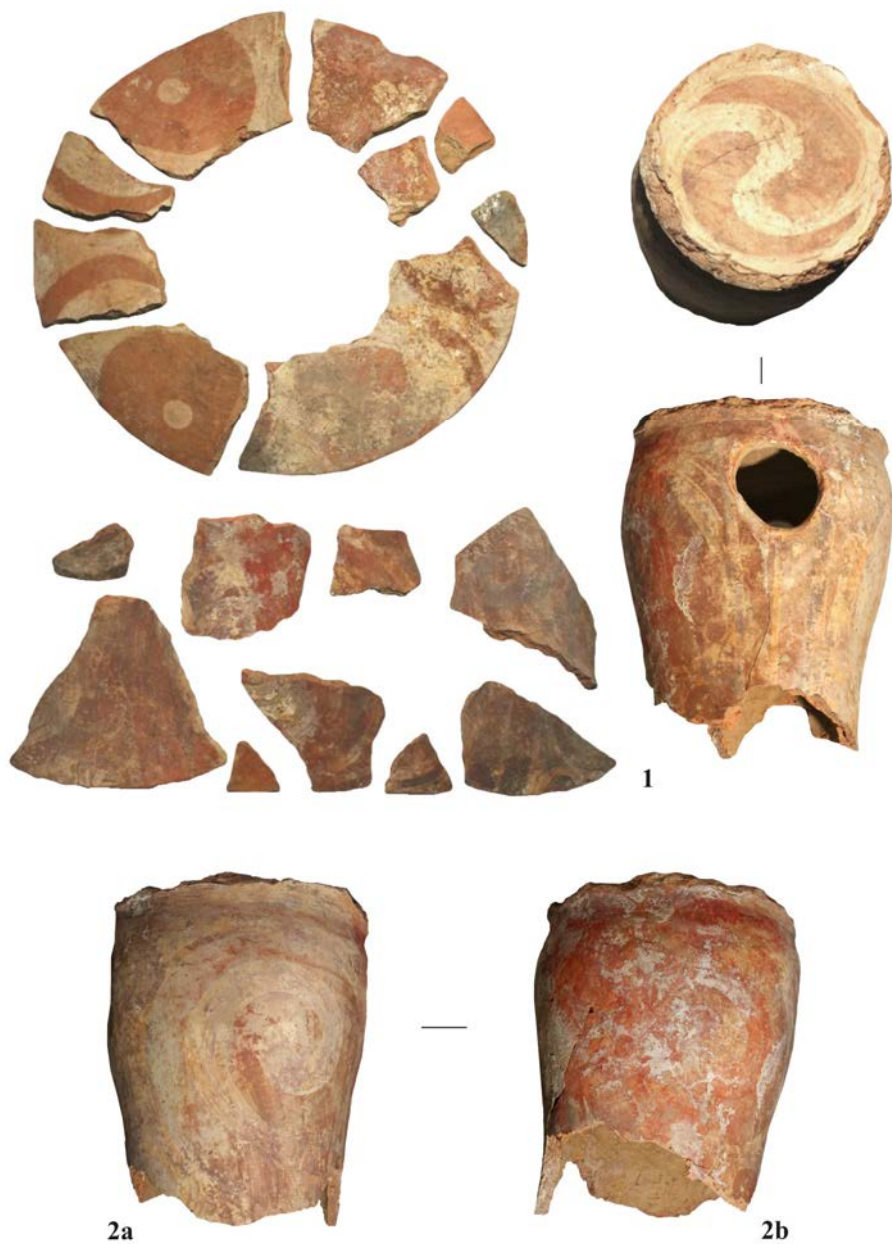
Vasul se păstrează în proporție de aproximativ 80 %, în 19 fragmente care constituie recipientul tronconic și piciorul cilindric (fig. 1/1).

Pe arii mari vasul prezintă cruste groase de depuneri și suprafețe de eroziune și exfolieri din care pigmentul roșu practic a dispărut (fig. 1/2a).

Prin urmare, în zonele unde pigmentul roșu a fost aplicat generos (ca în zona corpului tronconic), acesta și-a pierdut coeziunea devenind pulverulent. (fig. 1/2b). Aici dezagregarea culorii s-a produs la interfața cu crusta de depuneri, unde sărurile au cristalizat depășind rezistența mecanică a straturilor compacte de roșu. Detașându-se de vas, această crustă a antrenat și o parte din pigmentul fragilizat de dedesubt.

**Fig. 1.** 1. Vasul, înainte de restaurare;

2. Vederi ale piciorului recipientului, cu diferite forme de degradare a decorului pictat

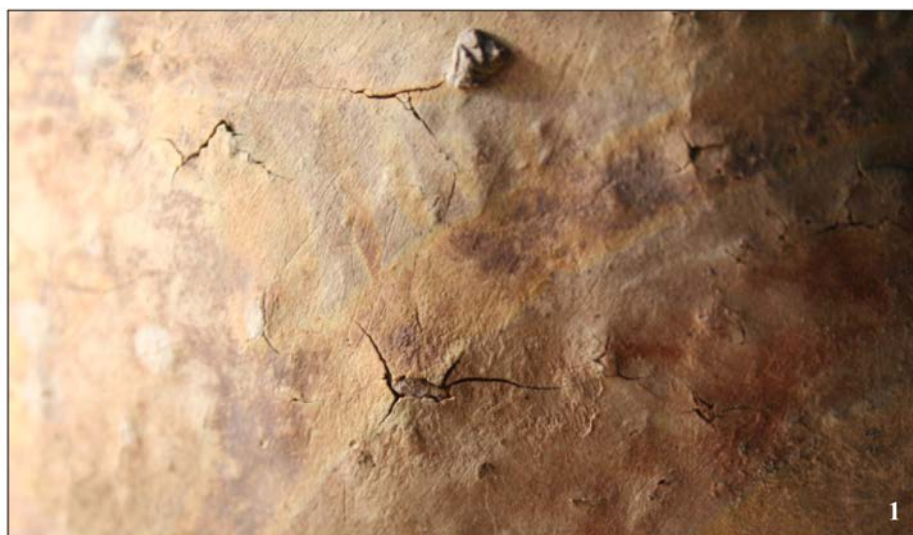
Materia ceramică este o argilă semifină de culoare ocru-roșcat, cu cioburi pisate ca degresanți, neomogenă și insuficient compactată. După arderea în cuptor, ca o consecință probabilă a excesului de degresanți, pe suprafața vasului au apărut fenomene de clivaj și micro-explozii (fig. 2/1). Degresanții în exces au generat probabil și fisurile importante din apropierea celor două perforații (fig. 2/2, 3).

**Fig. 2.** 1. Detaliu al suprafeței exterioare;  
2, 3. Fisuri apărute în zona perforațiilor piciorului

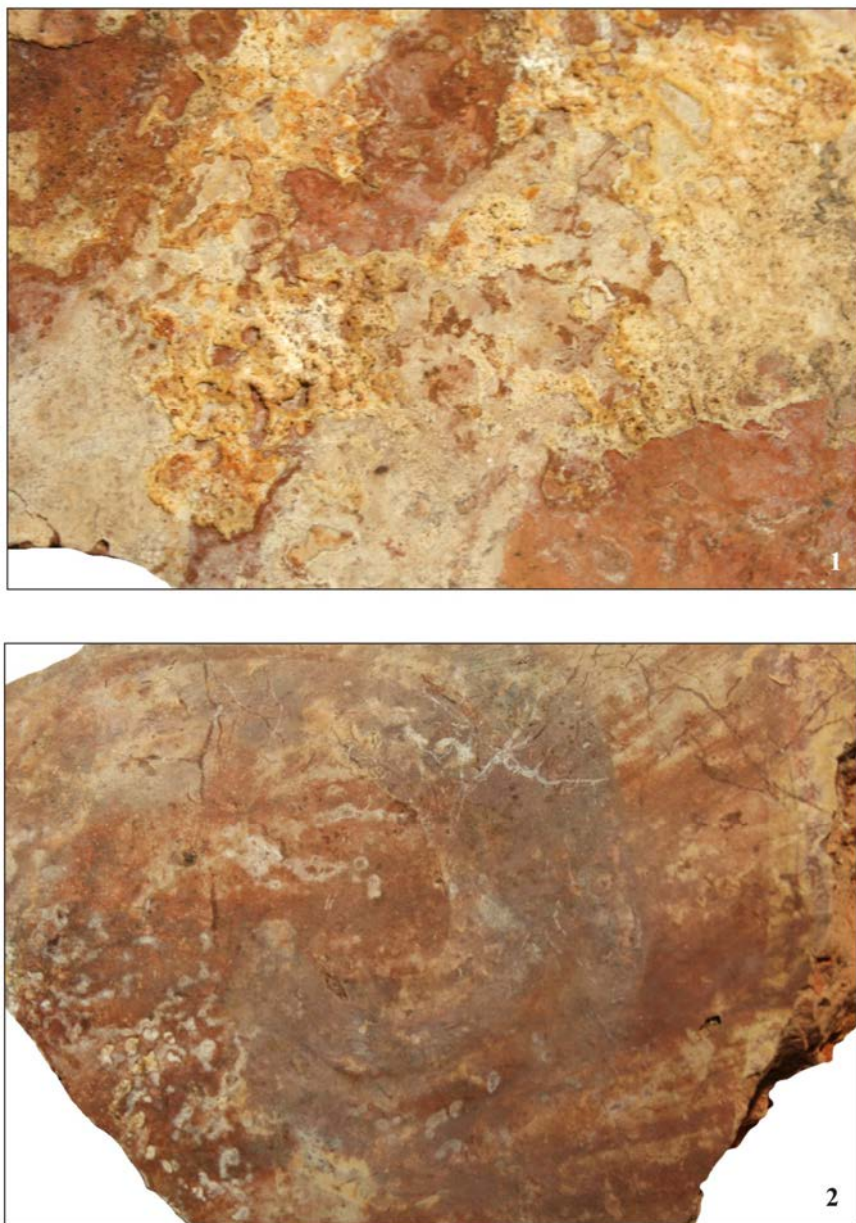
În imediata vecinătate a insulelor de pulbere roșiatică depunerile de săruri capătă aspect de crustă rugoasă de culoare alb gălbui uneori cu aspect *stropit* (fig. 3/1).

Alte zone de aparente depuneri salin superficiale au aspect de *voal* gri murdar, care fac decorul greu vizibil (fig. 3/2).

1. pe unele suprafețe, pe care le credeam acoperite de eflorescențe salină sub formă de voal (fig. 3/2) chiar și în urma tratamentului chimic albul decorului și-a păstrat aparența unui gri violaceu închis;
2. același decor alb a împrumutat pe unele porțiuni nuanțe de galben sau roșu;
3. pe alte porțiuni albul era acoperit cu depuneri de culoare brun-violaceu;
4. în cazul altor fragmente decorul alb era acoperit în totalitate de oxid roșu de fier.

**Fig. 3.** Detalii cu diferite forme de degradare a decorului pictat

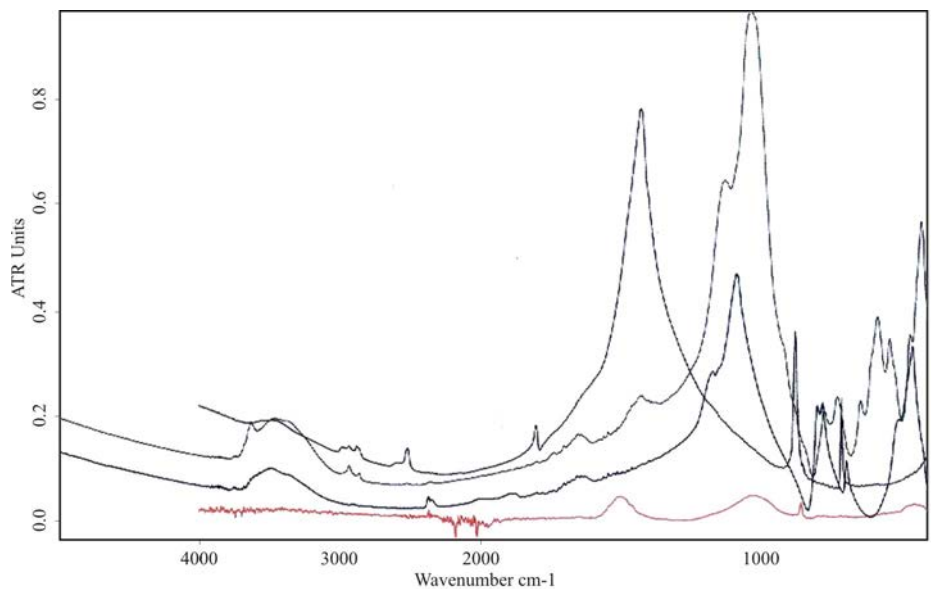
Fig. 4. Fragment vas fructieră. Analiză depunere

pigment roșu pe bază de oxizi de Fe, iar depunerile sunt sub formă de carbonați, silicați și fosfați, ultimii cauzați probabil de îngrășămintele chimice acumulate în sol (fig. 4-6).

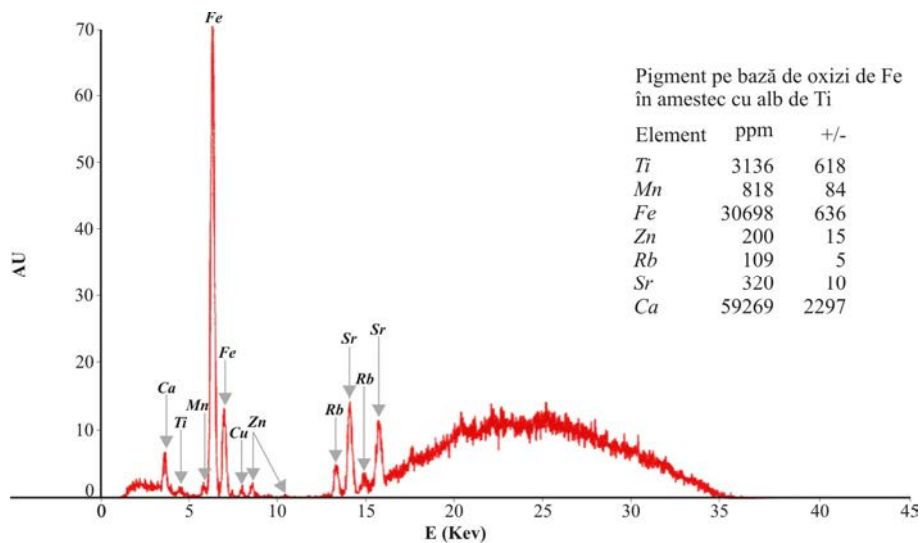
Fig. 7. Fragment vas. Analiză pigment alb

1. *Albul nedegradat*, are ca particularitate prezența titanului cu 3136 ppm (fig. 7) (probabil sub formă de dioxid de titan – TiO<sub>2</sub>)<sup>4</sup>. Titanul poate duce la o

instabilitate a pigmentului, la o insuficientă cristalizare a lui la arderea în cuptor și în consecință la o slabă aderență. De altfel nu trebuie uitat faptul că multe din degradări survin, în cazul acestor pigmenți instabili, chiar la scoaterea fragmentelor din sol, în contact cu oxigenul și cu razele UV. Aceste condiții sunt de regulă cauzele ideale pentru apariția fenomenului de *farinaj*<sup>5</sup>.

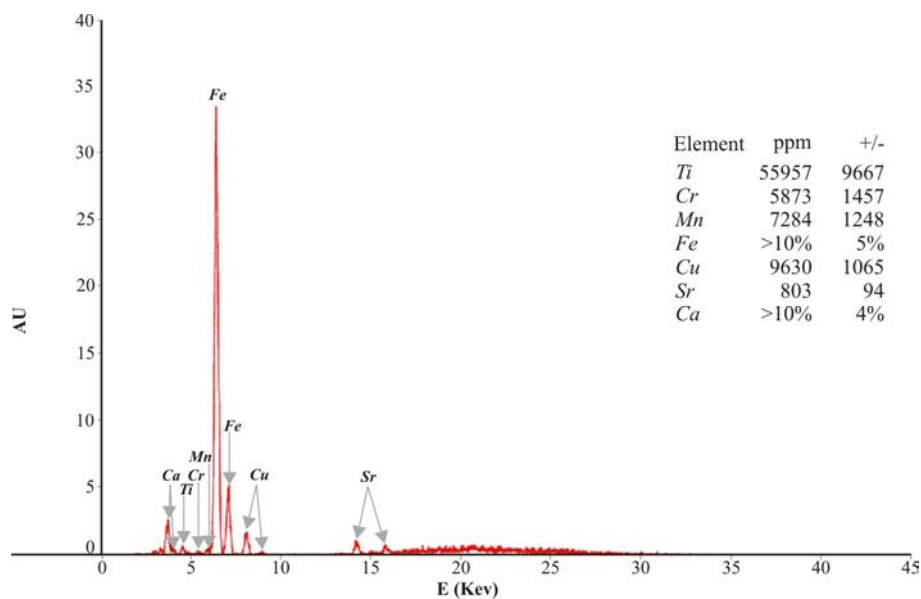
Fig. 8. Fragment vas. Analiză pigment alb-violetaceu

2. Pentru pigmentul alb, degradat, cu aspect gri închis-violaceu, analizele au relevat prezența titanului cu 55957 ppm și a manganului cu 7284 ppm (fig. 8). Cauzele posibile ale acestui tip particular de degradare pot fi temperaturile mari ale arderilor secundare în urma cărora oxizii de mangan (de culoare neagră) prezenți masiv în pasta ceramică pot sublima, migrând la suprafață și contaminând decorul alb. Variantele pot fi următoarele<sup>6</sup>:

- oxidul de mangan a sublimat migrând la exterior și combinându-se chimic cu oxidul de titan al albului, pe care în unele cazuri l-a și înlocuit, rezultând un manganat de titan;

- oxidul de mangan a sublimat, migrând în exterior, combinându-se cu oxidul de fier al decorului pictat;

- oxidul de mangan a sublimat, migrând în exterior, făcând o combinație între toți acești oxizi, de mangan, fier și titan.

În toate aceste variante albul poate căpăta nuanță de gri închis-violaceu.

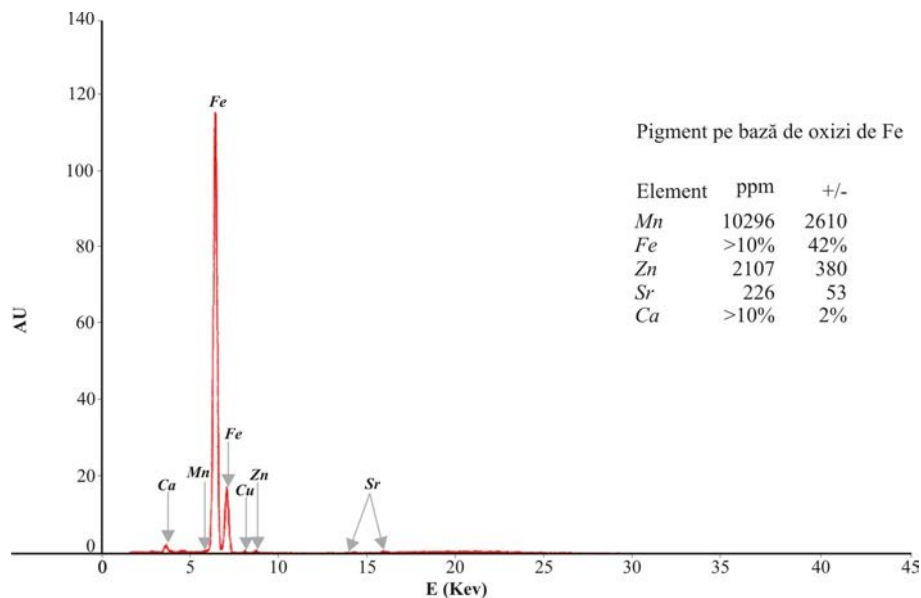
Fig. 9. Fragment vas. Analiză depunere brun-închis

3. Depunerile de culoare brun închis pot fi rezultatul sublimării oxidului de fier prezent în proporție de 10% dar și a unei eventuale combinări cu manganul prezent cu 10296 ppm (fig. 9).
