RESTAURAREA OROLOGIULUI DIN TURNUL CLOPOTNIȚĂ AL BISERICII „NAȘTEREA SF. IOAN BOTEZĂTORUL” DIN PIATRA NEAMȚ

de **Zoltan Boer**

THE RESTORATION OF THE CHIMING CLOCK FROM THE BELFRY OF THE CHURCH „NAȘTEREA SF. IOAN BOTEZĂTORUL” FROM PIATRA NEAMȚ

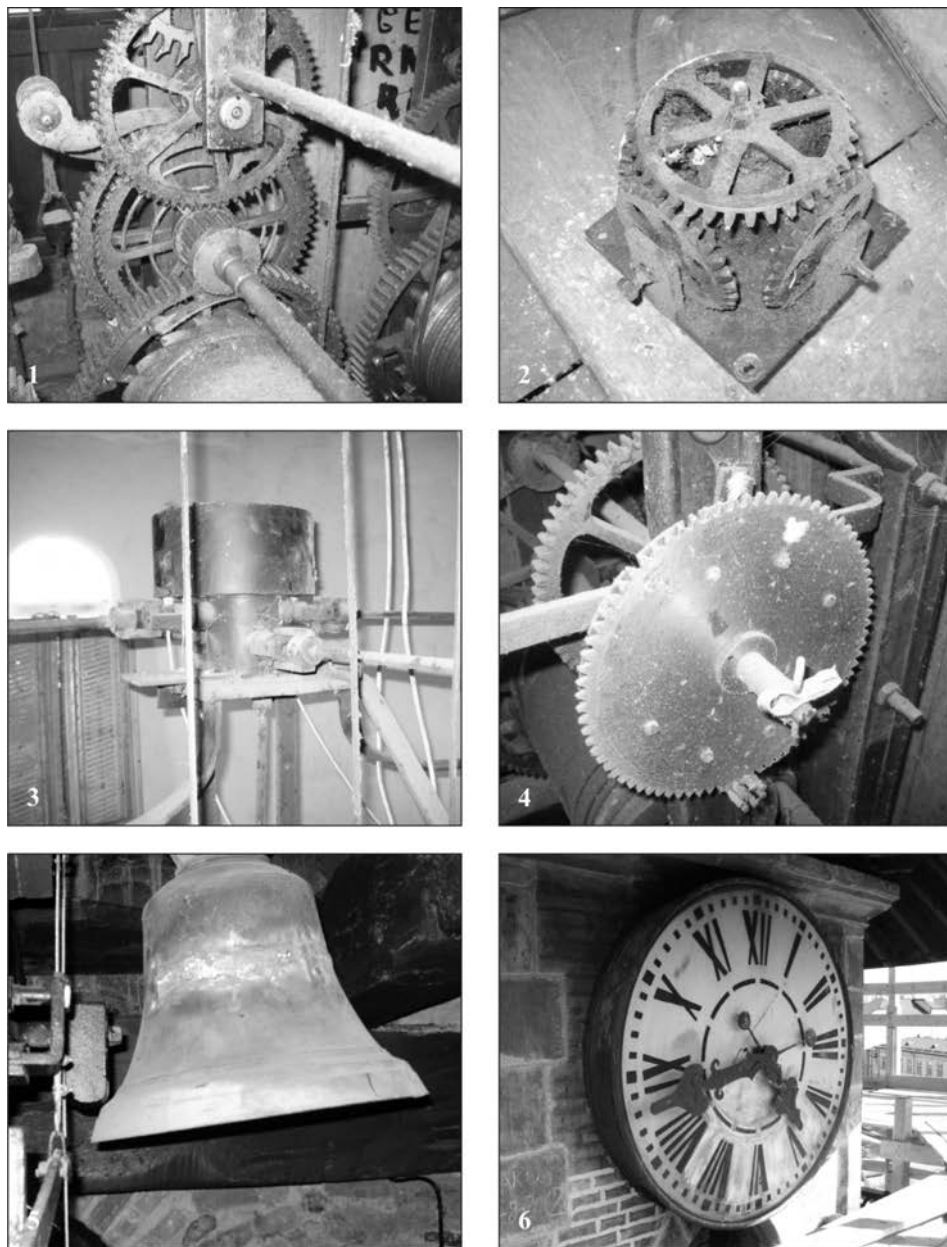
Investigația preliminară a arătat că orologiu a fost scos din funcțiune în urmă cu circa 15 ani, în urma apariției treptate a unor defecțiuni (uzuri ale lagărelor de bronz, a unor fusuri de ax, a pinionului aferent reglării băților orare (fig. 1/3)³, poziționarea sau cabrarea greșită a unor pârghii ce servesc la acționarea băților de sferturi și de ore întregi). S-a constatat că mecanismul diferențial central original (fig. 1/2) – subansamblul care face legătura între ceasul propriu-zis și limbile arătătoare – a fost înlocuit (în urmă cu circa 5-6 ani, se pare) cu un dispozitiv electronic de antrenare a limbilor (fig. 1/3), tot atunci montându-se și un sistem electro-acustic ce comanda o melodie la ore fixe, redată printr-o stație de amplificare și difuzoare de putere. La data începerii lucrărilor de restaurare nici această instalație de antrenare a limbilor arătătoare a orologiului nu mai era în funcțiune, limbile celor patru cadrane indicând ore diferite, stația de amplificare și difuzoarele, precum și comanda electronică a antrenării limbilor fiind lipsă sau defecte, iar întreaga instalație era scoasă din funcțiune, nealimentată cu curent electric.

³ Pinionul, prevăzut cu un disc cu tăieturi secvențiale corespunzând celor 12 băți orare, nu este cel original, fiind înlocuit la o dată ce nu ne este cunoscută cu unul confecționat artizanal – în mod necorespunzător, putând duce la deteriorarea altor piese cu care venea în contact.

Investigarea stării de conservare a mai relevat că cele patru cadrane de sticlă a orologiului erau fisurate (fig. 1/6) și că întregul mecanism prezenta urme de vâscoală, precum și materiale organice și praf (fig. 1/1) acumulate de-a lungul anilor de nefuncționare pe toate piesele componente (dantura pinioanelor, diversele pârghii de acționare, tamburii troliilor pentru șufe, cadrul metalic frontal/dorsal al orologiului, diversele axe ale pinioanelor, scripetii ficși și cei mobili etc.). În afara încărcării șufelor cu unsoare veche peste care s-a bătut praful, acestea prezentau și despletiri parțiale și fire de otel rupte, înlocuirea lor fiind neapărat necesară.

Și instalația acustică, reprezentată de clopote, necesita reparații. Astfel, clopotul mic de bronz ce servea la bătaia sferturilor de oră, având o vechime de peste două secole, prezenta o fisură circulară pe trei pătrimi din circumferință (fig. 1/5). În ceea ce privește clopotul mare, utilizat atât în scopuri liturgice (cu ocazia diverselor evenimente), cât și la marcarea de către orologiu a orelor întregi, acționarea sa manuală de-a lungul timpului a afectat sistemul de fixare a ciocanului de batere, ducând la ruperea acestuia⁴.

Fig. 1. Orologiul, înainte de restaurare: 1. Angrenaje; 2. Mecanismul diferențial central, demontat; 3. Mecanism electronic de execuție; 4. Pinion confecționat artizanal; 5. Clopotul mic, fisurat; 6. Unul dintre cadrane

Au fost demontate cele patru cadrane de sticlă, fisurate, în vederea înlocuirii lor cu altele noi, confecționate în mod special (fig. 2/6).

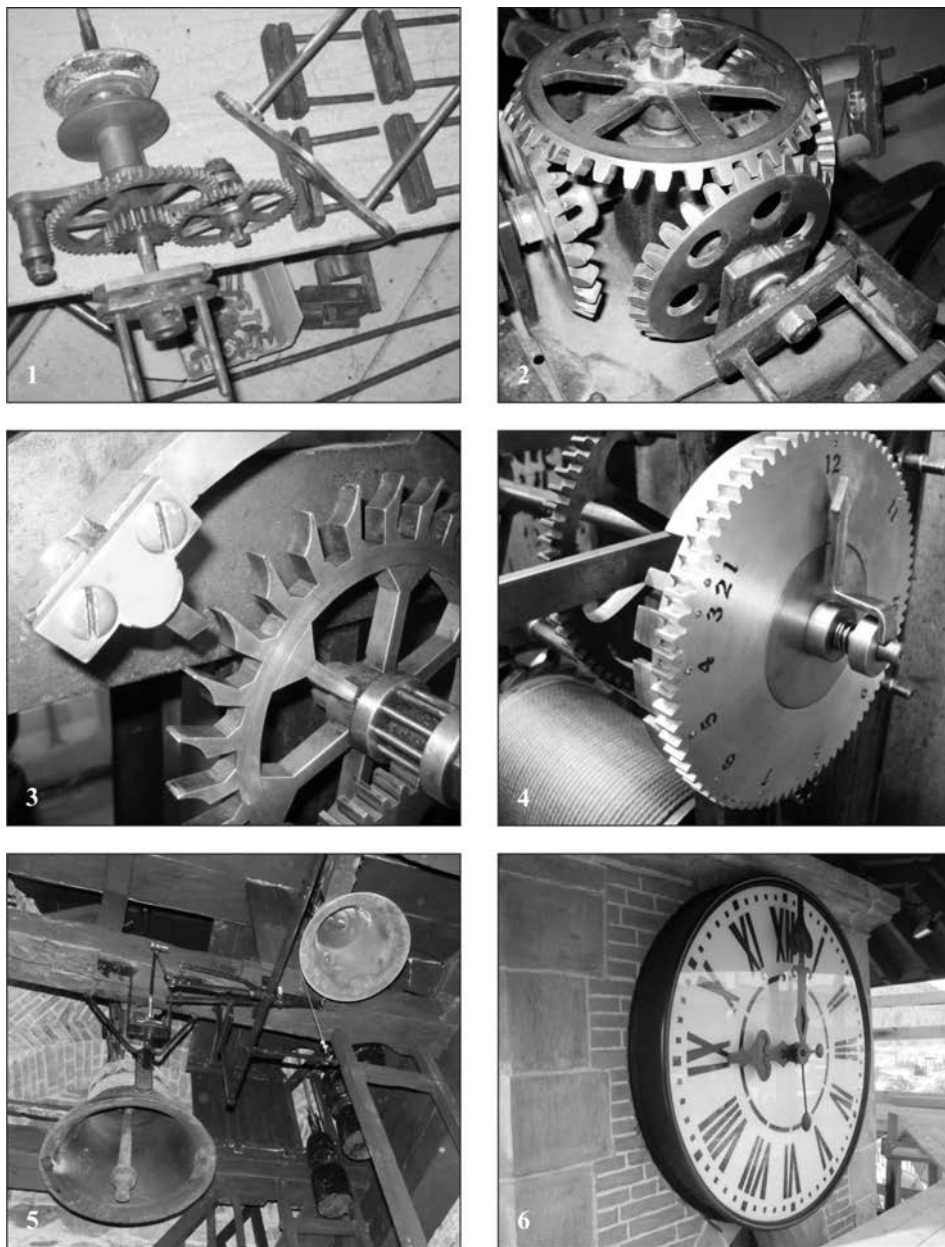
Fig. 2. Orologiul, în timpul restaurării: 1. Mecanismul demultiplicator dezasamblat; 2. Mecanismul diferențial central, remontat; 3. Roata Anker; 4. Pinionul reproiectat; 5. Clopotele și ciocanele acționate de pârgii; 6. Cadran nou

După demontarea dispozitivului electronic de comandă a acționării limbilor arătătoare, precum și după modificările dimensionale efectuate la tije, s-a remontat mecanismul diferențial central, curățat și recondiționat (fig. 2/2), refăcându-se astfel legătura dintre mecanismul de ceas original și limbile arătătoare a celor patru cadrane. De asemenea, s-au demontat, curățat, recondiționat și remontat cele patru mecanisme demultiplicatoare din spatele cadranelor (fig. 2/1).

Reasamblarea ceasului a continuat cu fixarea noilor cadrane, montarea și sincronizarea limbilor, conectarea lor cu mecanismul. Acesta a fost repornit, urmând efectuarea unor probe și reglaje pentru o funcționare corectă: s-a reglat avansul din lintele pendulului, s-au rezolvat pe rând anomaliile găsite cu ocazia constatărilor din faza inițială (jocuri în lagăre, strângeri, frecări, poziționări greșite a unor pârghii rezultate din reparațiile anterioare a orologiului, lucrări de durură etc.); s-a înlocuit pinionul de bronz solidar cu coroana cu tăieturi secvențiale⁵.

⁵ Pinionul, ce servește la fixarea bătailor orare, reproiectat, a fost realizat cu succes pe plan local, în cadrul unei firme specializate, probele efectuate după montarea sa demonstrând o funcționare fără cusur (fig. 2/4).

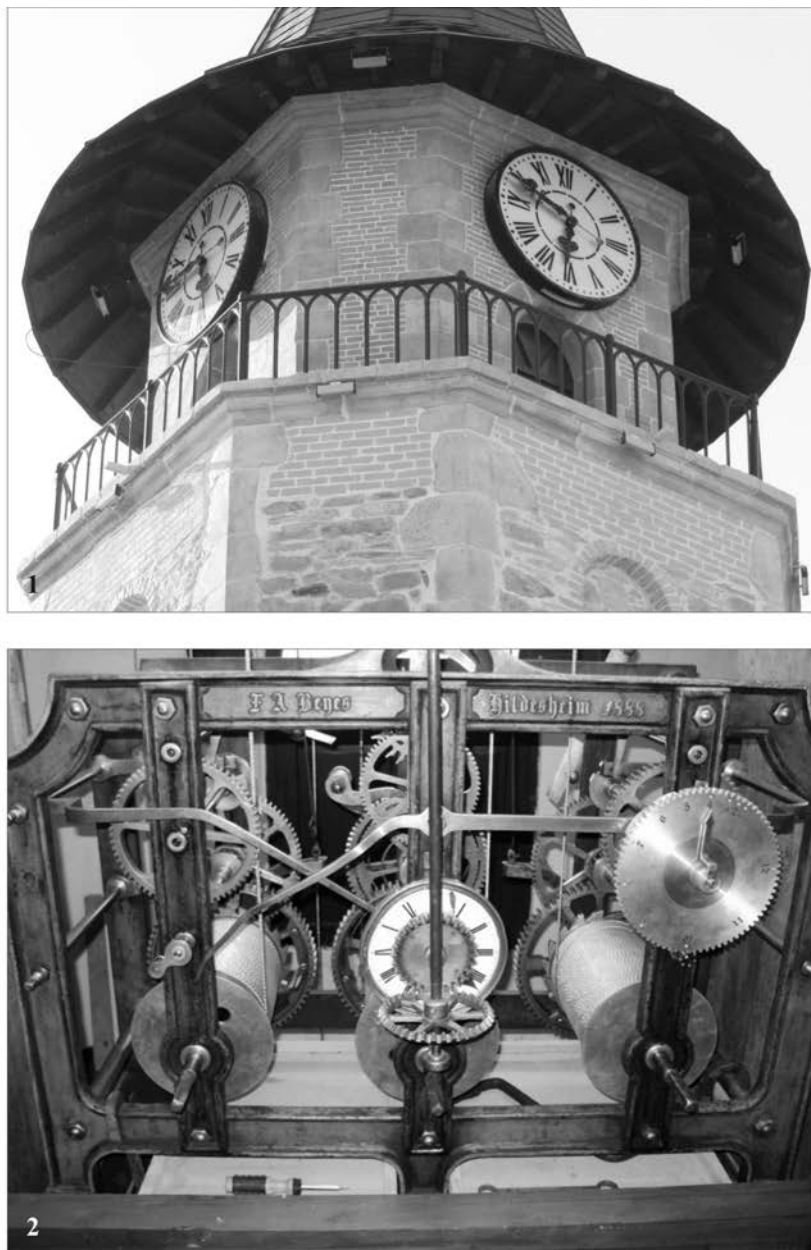
Fig. 3. Orologiul, după restaurare

În urma efectuării lucrărilor de reparații și de restaurare întreprinse (fig. 3), în condițiile respectării Planului de ungere prescris în Manualul de Exploatare și Întreținere a orologiului, se preconizează funcționarea fără cusur a orologiului în viitorii ani.
