Biserica din satul Brădet, situat pe apa Vilsanului, la 28 km nord de Curtea de Argeș, este o construcție medievală, binecunoscută în cadrul istoriei arhitecturii românești.

Ajunsă în stare proastă, cu zidurile și bolțile brăzdate de crăpături, cu bolta pronaosului sprijinită pe eșafodaje de lemn și cu învelitoarea de șită putrezită, a fost restaurată prin grija Direcției Monumentelor Istorice, între anii 1963 și 1966.

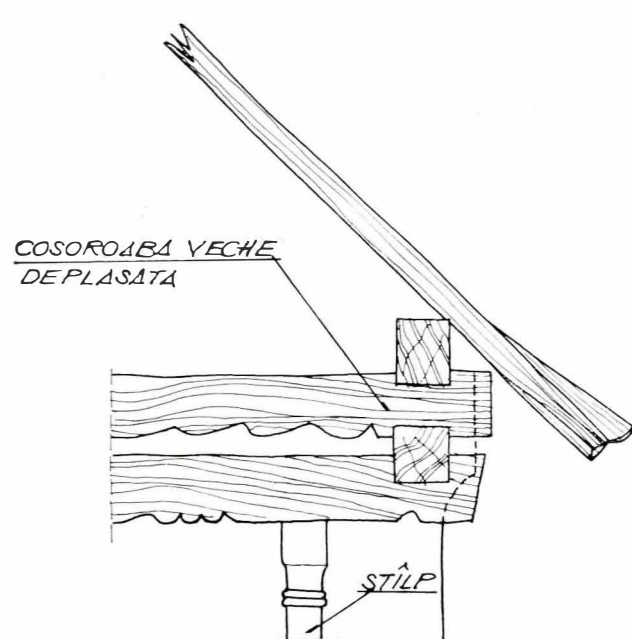
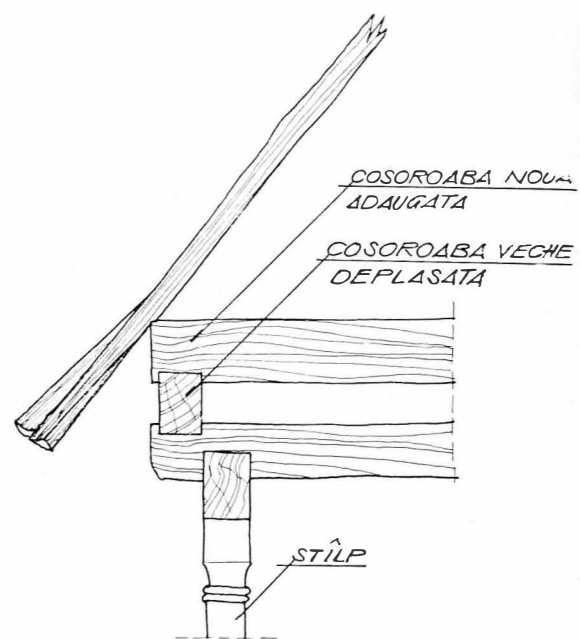
g. 3. Consolidarea pridvorului prin dublarea cosoroabelor.

În aplicarea acestei decizii s-a ivit totuși necesitatea unor modificări la șarpanta existentă. Trebuie reamintit că în general, la vechile noastre monumente, lipsește adeseori preocuparea modernă a unei execuții cît mai perfecte, apărînd numeroase deformări și neregularități. Astfel, nu rareori apar la acoperișuri rezolvări de pante atrăgînd forme strîmbe ce nu ar putea fi admise la o construcție refăcută astăzi. La Brădet, deformările inițiale ale acoperișului peste pridvor și pronaos, executat în mod destul de primitiv au fost amplificate prin diferitele cedări ale punctelor de sprijin împinse spre exterior. Noul acoperiș refăcut după suprabetonarea bolții, deși refolosind pe cît posibil vechiul material lemnos, a trebuit să fie modificat pentru a putea cuprinde gabaritul bolții suprabetonate și a obține în același timp de jur împrejur linia orizontală a picăturii streșinei. A fost ca atare necesară o supraînălțare, în dreptul pridvorului, a liniei de sprijinire a cîmpiorilor prin dublarea cosoroabelor existente cu un rînd de cosoroabe suplimentare. S-a folosit în acest scop grinda veche așezată ca tirant, care tăia în mod neplăcut timpanul fațadei vest și care a fost scoasă și deplasată în față.

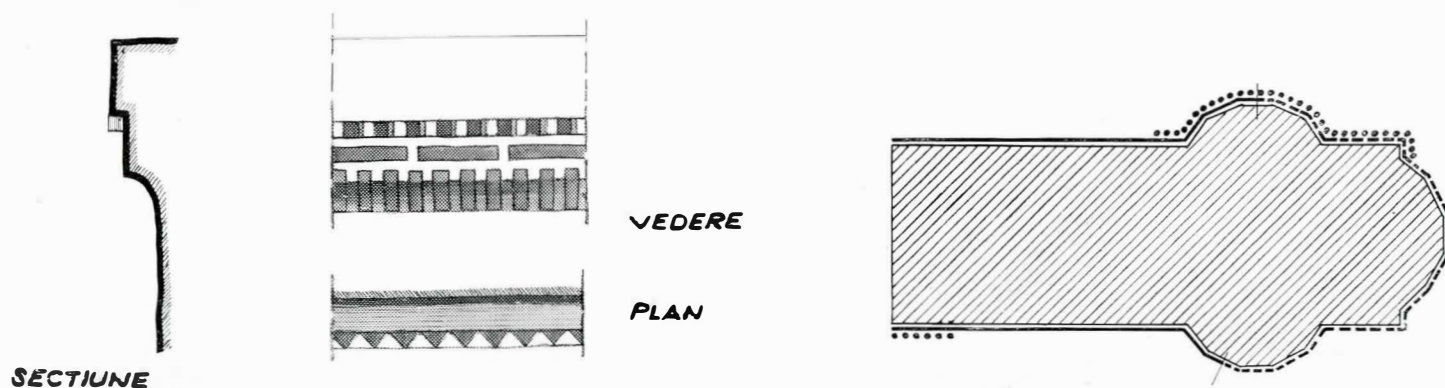
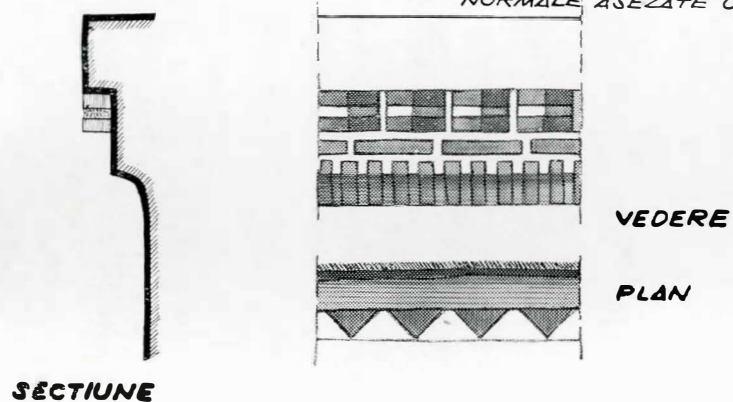
Fig. 5. Cornișă tip A și B, plan și secțiun

La pronaos, pînă la jumătatea absidelor laterale, cornișa cuprinde un rînd de zimți mici, din cărămizi de format special de 9 cm lățime și 4 cm grosime, cu vîrfurile ascuțite, așezate perpendicular pe fața peretelui, urmat de un șir de cărămizi în format de cavetă, așezate pe muchie.

Pe cealaltă jumătate a corpului bisericii ca și la baza și la tamburul turlei, cornișa cuprinde un rînd de zimți mari din două cărămizi normale suprapuse așezate oblic față de zidărie, peste un șir de cărămizi în format de cavetă. Pe anumite porțiuni profilul în cavetă lipsește, dar zidăria prezintă în acele locuri vădite semne de prefaceri. Restaurarea îndeplinită a avut grijă să păstreze pe locurile lor ambele tipuri de cornișă.

Fără a lua poziție categorică, din examinarea atentă a zidăriei și mortarului sîntem înclinați a considera ca originală cornișa cu zimți și cavetă de tipul 2, adică cu cărămizi normale așezate oblic, celelalte, la pronaos, putînd fi opera unor prefaceri din vremea lui Matei Basarab. Presupunerea este întărită de lipsa oricărei discontinuități care să arate o diferență de epocă între corp și părțile superioare a bazei și turlei care sînt clădite o dată cu restul, și au o cornișă de tipul 2.

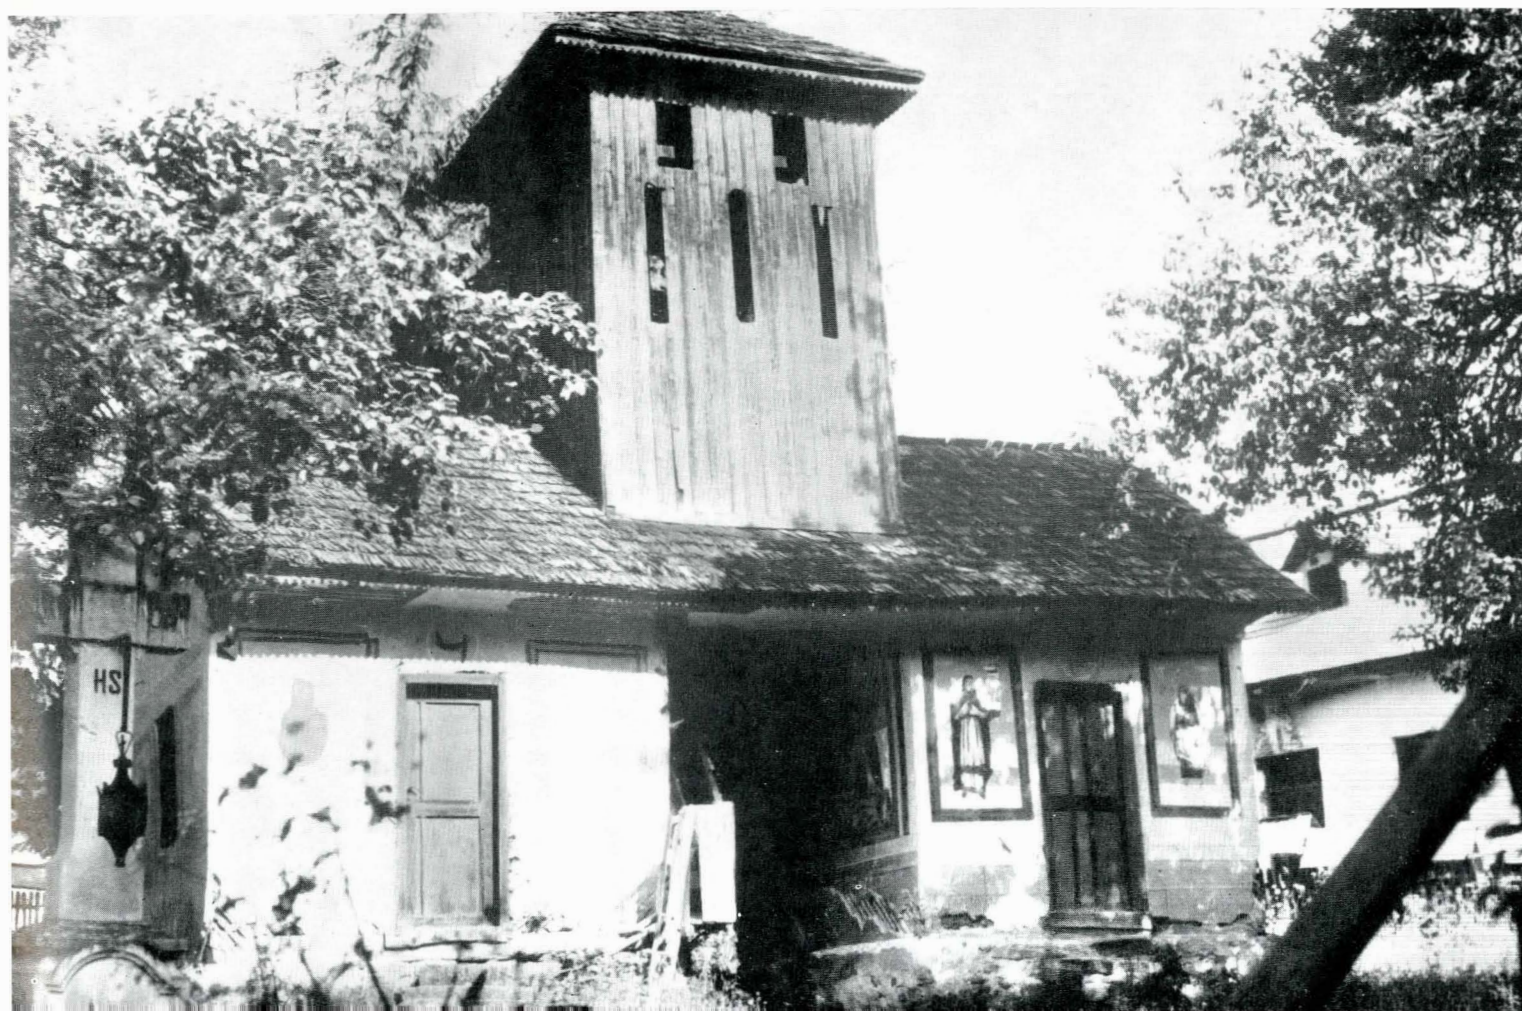
Fig. 6. Turnul clopotniță înainte de restaurare

A treia problemă a fost ridicată în dorința de a obține o mai bună punere în valoare a monumentului prin dărîmarea clopotniței. Deși de o înfățișare pitorească, această clădire de paiantă datînd de la sfîrșitul veacului trecut, compusă dintr-un turn înalt cu trecerea pe dedesubt, flancat de două cămăruțe, împiedica prin amplasarea sa drept în fața intrării, singura posibilitate de vedere a bisericii înconjurată de brazi. Din această cauză, propunerea, cu toate neajunsurile atrase adeseori de o izolare exagerată a monumentelor prin distrugerea cadrului existent, a fost totuși acceptată și clopotnița a fost dărîmată și refăcută în forme similare într-un loc mai depărtat.

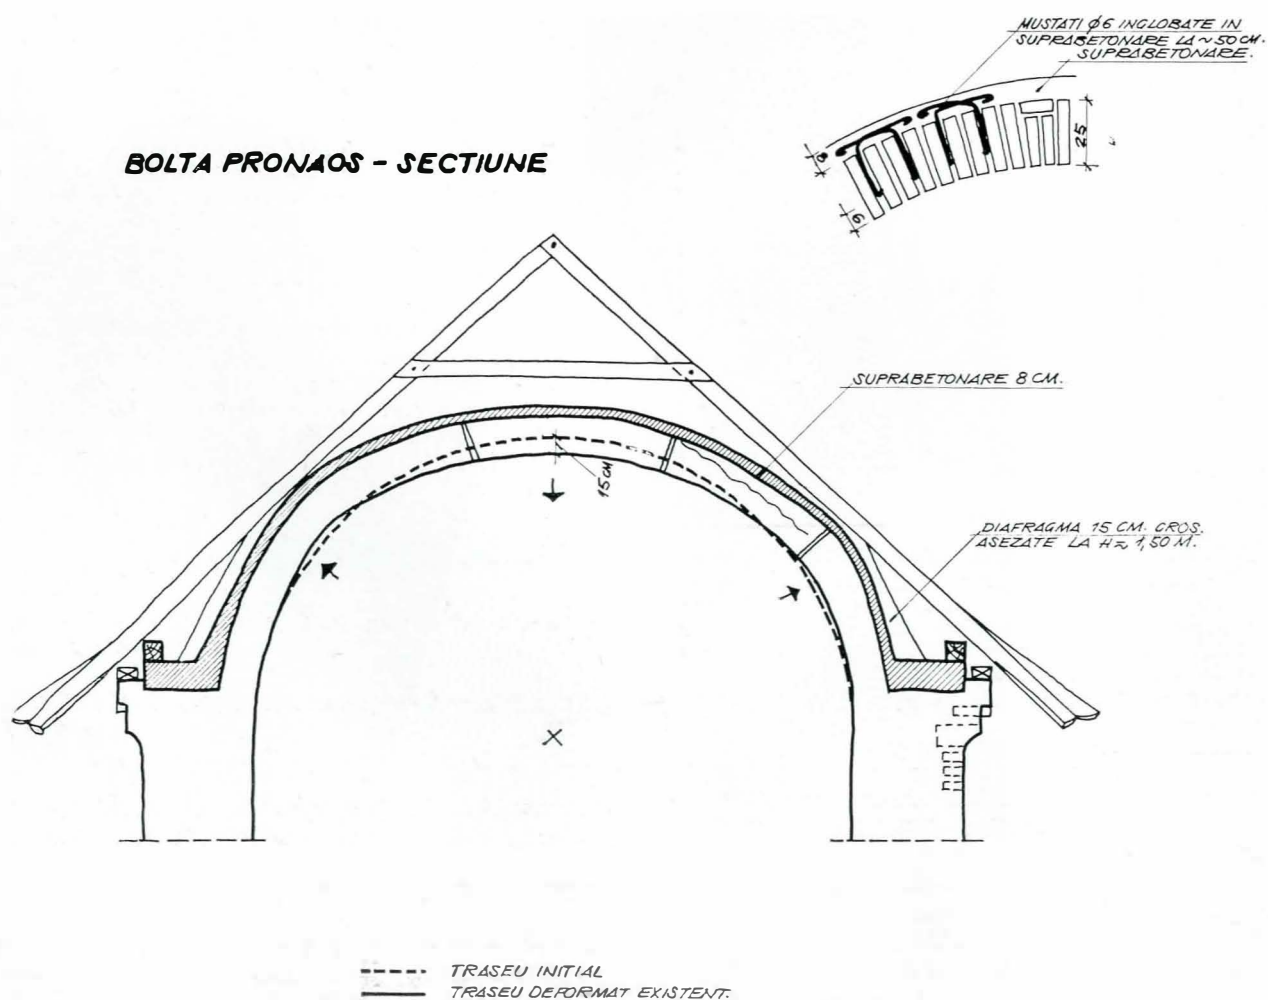
ig. 9. Bolta pronaosului (secțiune) după consolidare.

Bolta pronaosului, care mai păstra vechea sa pictură în frescă, se găsea proptită pe dinăuntru cu un eșafodaj de lemn așezat după cutremurul din 1913. Ea prezenta numeroase și adînci crăpături vizibile pe tot extradusul, însoțite de o săgeată de aproape 20 cm, între punctele de sprijin de la capetele est și vest, precum și de o ruptură a umerilor de-a lungul zidurilor laterale, atrăgînd o deformare importantă. În discuțiile purtate asupra soluției de consolidare s-a subliniat necesitatea menținerii cu orice preț a bolții dislocate din cauza picturii aflată pe intrados. S-au executat în consecință următoarele lucrări²:

Eșafodajul existent a fost înlocuit treptat cu un eșafodaj nou în măsură să suporte efectiv greutatea zidăriei bolții, completat cu cîntre urmîrind profilul deformat al acesteia. Pentru obținerea aderării cîntrelor cu intradosul, fără deteriorarea picturii, s-a lipit peste frescă, după chituiră crăpăturilor, un rînd de hîrtie căptușită cu două foi de policlorură de vinil. Spațiile rămase neaderate cu scîndurile cofrajului au fost apoi umplute cu beton slab compactat prin batere ușoară pînă la perfectă aderare.

După această prealabilă împănare s-a trecut la consolidarea propriu-zisă, îndepărtîndu-se șapa de mortar a extradusului, scobindu-se rosturile pe două treimi din adîncimea lor, spălîndu-se bine cu apă și prinzîndu-se cu mortar de ciment o serie de mustăți de oțel cu diametrul de 6 mm bine înfipite în rosturi. Capetele rămase libere au fost prinse într-o suprabetonare generală de 8 cm grosime medie, întărită cu diafragme. Consolidarea bolții a fost astfel asigurată, zidăria rămînînd prinsă ca într-un corset și suspendată de structura de beton armat a suprabetonării. Lucrarea a fost completată cu tiranți metalici și centuri de beton armat ascunse în zidărie, la nivelul nașterilor arcelor și bolților.
