I. SCURT ISTORIC

II. DESCRIEREA MONUMENTULUI ȘI A STĂRII DE CONSERVARE ÎNAINTE DE RESTAURARE

III. DESFĂȘURAREA LUCRĂRILOR DE CONSERVARE - RESTAURARE

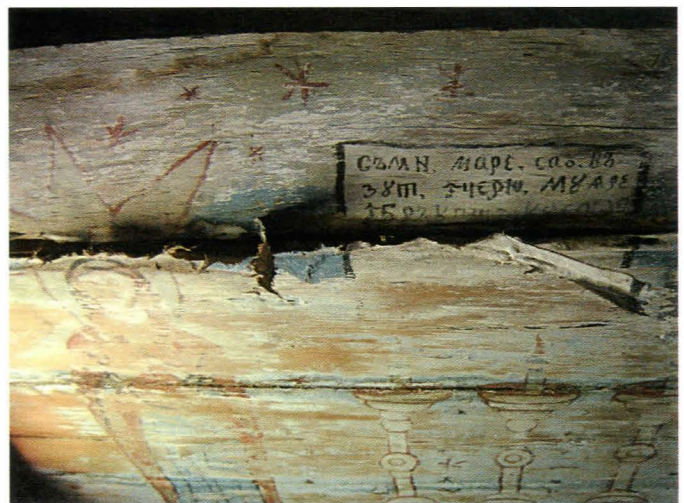
Fig. 3. Pictura de sub cafas

Odată cu montarea cafasului din naos s-a schimbat și accesul în turn, care inițial era prin pronaos. Accesul în pod a fost posibil ulterior printr-o ușă decupată în timpanul dintre naos și

pronaos, pierzându-se din această cauză pictura din zona respectivă [Fig.3].

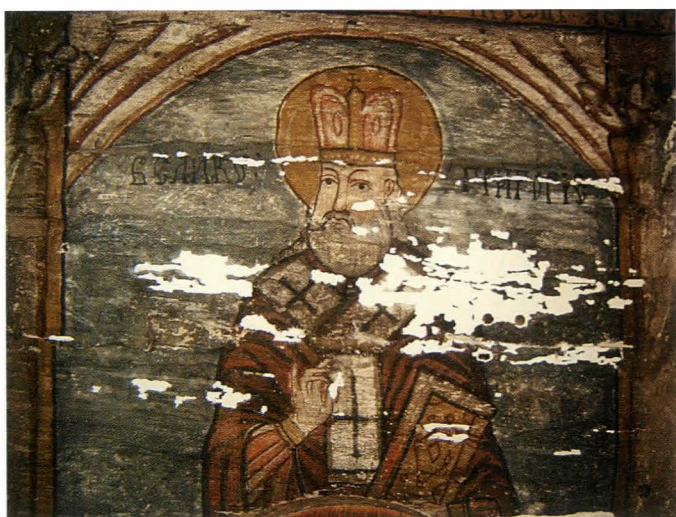
Fig.27. *Sfânt Ierarh*, detaliu - în timpul restaurării: faza de chituire

Toată pictura din zona inferioară a fost afectată în urma activității culturale curente din spațiul altarului. Cele mai importante degradări constatate erau loviturile accidentale, eroziunile [Fig. 27], pierderile de benzi textile împreună cu stratul pictural, urmele lăsate pe pictură de stropii de ceară, aghiazmă și ulei de candelă.
