# ANSAMBLULUI BISERICII EVANGHELICE FORTIFICATE DIN SATUL DRĂUȘENI, COMUNA CAȚA, JUDEȚUL BRAȘOV

Iosef Kovacs

**Numele instituției care a organizat informația:** Institutul Național al Monumentelor Istorice (INMI)

Anamblul Bisericii Evanghelice Fortificate, strada Principală nr. 142, sat Drăușeni, comuna Cața, județul Brașov

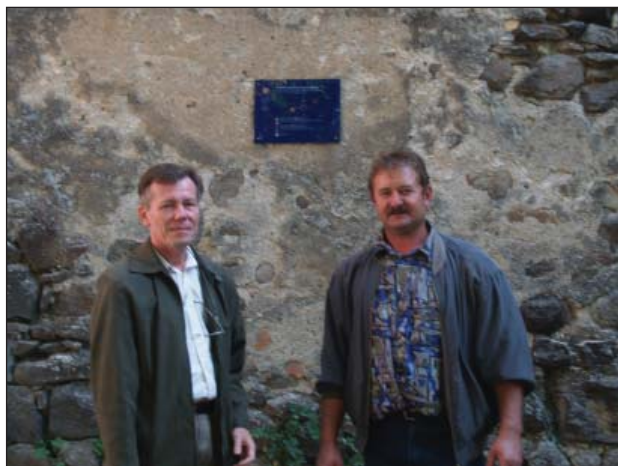
Fig. 4. Foto în timpul montării plăcii, 1 octombrie 2007

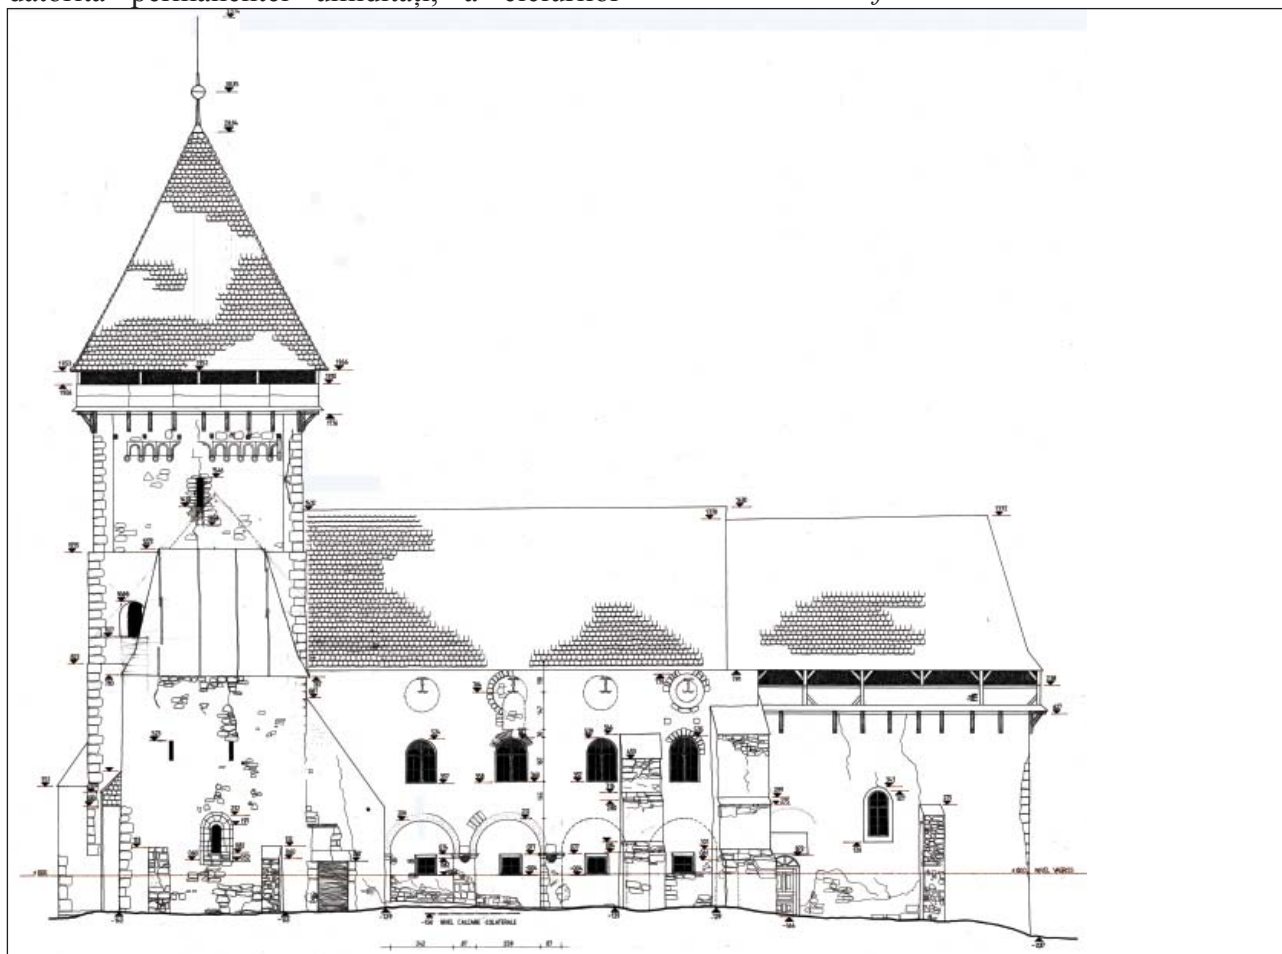
Fig. 10. Fațada sud

îngheț-dezghet, a eroziunii datorată vântului. Acestea au dus la apariția fisurilor, atacurilor biologice și la friabilitatea materialelor.

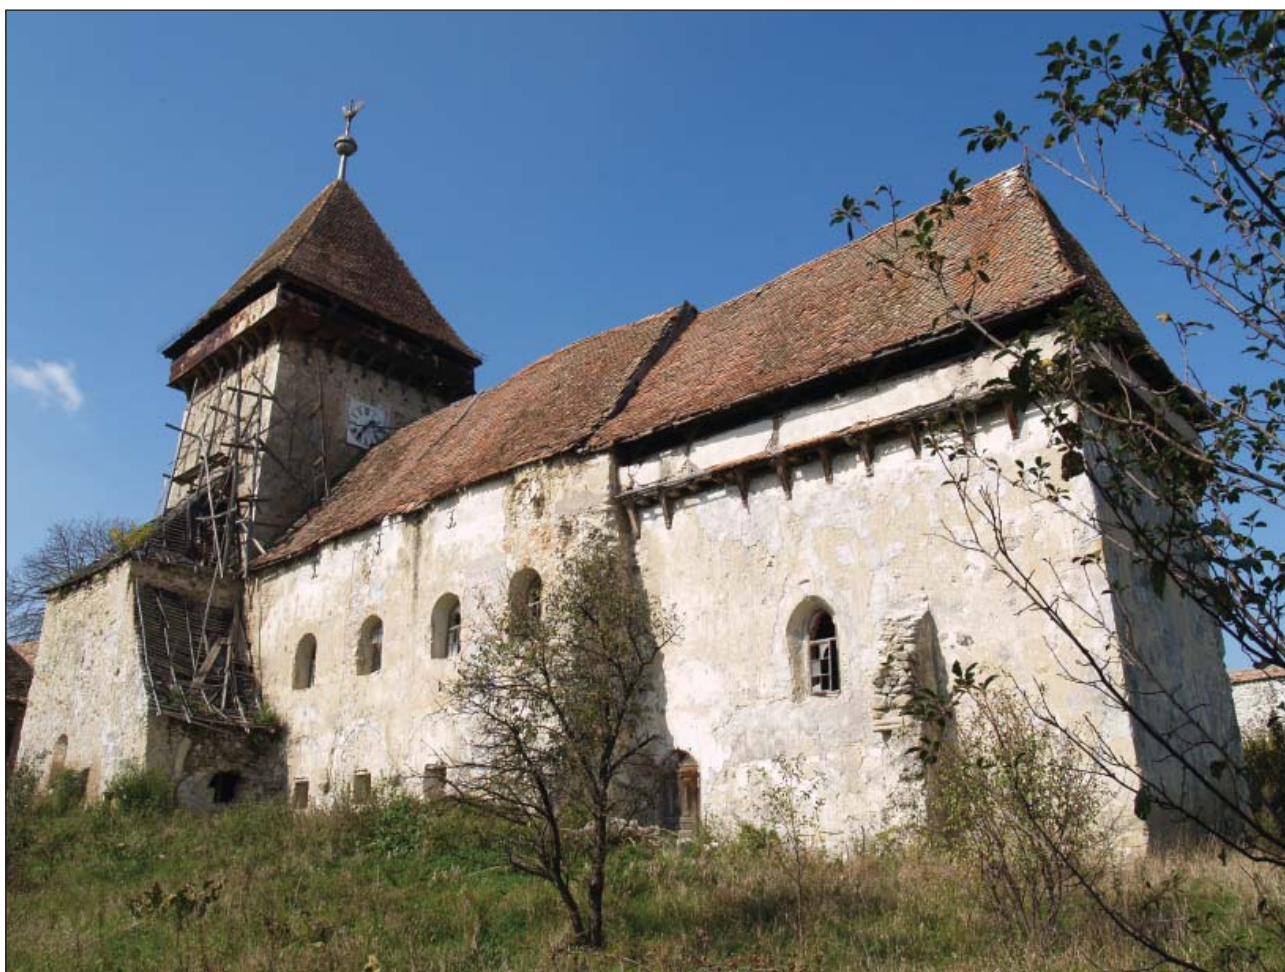
Fig. 11. Biserica Evanghelică fortificată Drăușeni

Intervențiile istorice neadecvate au afectat și totodată au schimbat sistemul static al bisericii,

în mod special după reconstrucția bolții navei.
