În cadrul muzeului clujean, am urmărit câteva cazuri de degradare a unor monumente din Transilvania, în strînsă colaborare cu Universitatea din Cluj-Napoca, catedra de mineralogie a Facultății de geologie-geografie. Dintre acestea ne vom opri la prezentarea unei inscripții antice aflate în colecția Muzeului de Istorie din Cluj-Napoca și a trei monumente medievale din Cluj-Napoca, Alba Iulia și Sibiu.

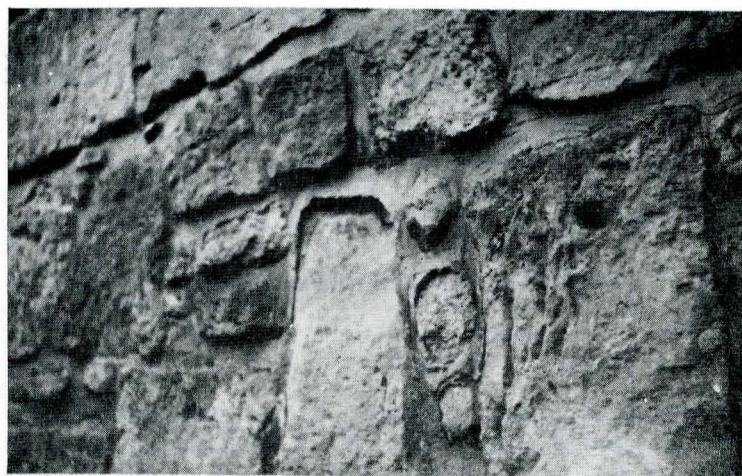
La control, pe ambele fețe, se constată desprinderi de pietre la baza zidului, în special în fața vestică, suprafețe întinse de piatră pulverulentă, în special în zonele adiacente intervențiilor cu mortar de ciment, urme de tencuială, reparații cu cărămidă pe fața estică, crustă brun-cenușie și urme de arsură de la clădirile adosate pe această parte, fisuri, zone de exfoliere, degradări ale treptelor de piatră ale scării de acces la drumul de strajă, desprinderi ale capping-ului de pe drumul de strajă, prezența plantelor superioare și inferioare și a unor microorganisme cu efect în degradarea pietrei, diverse pete.

1. Cluj-Napoca, strada Făcliei, zidul medieval. Detaliu

constată în principal un proces de decoeziune a unor blocuri pe o adâncime de câțiva cm, prezența crustei negre ce are în spate piatră degradată în profunzime, prezența crustei formate de materialele organice moarte, cu un procent de umiditate crescută la baza feței vestice, suprafețe pulverulente în vecinătatea rosturilor cu mortar de ciment (fig. 1).

Cauzele principalelor forme de degradare a monumentului sînt: — acțiunea apei atmosferice încărcate cu oxizi de sulf, oxizi de carbon, hidrocarburi, atomi de metale, produși ai poluării, asupra pietrei de calitate slabă. S-au produs spălarea liantului argilos și formarea sărurilor ce au ca urmare pierderea coeziunii. Fenomenul este agravat de procesele de îngheț-dezgheț. Tot apa atmosferică a întreținut procesul de degradare biologică;

— utilizarea mortarului de ciment pentru rosturi la intervențiile recente, care a produs decoeziunea suprafeței pietrei și pierderea acesteia în imediata vecinătate. Dilatarea diferită a celor două materiale corelată cu rezistența mecanică diferită produce stressuri puternice asupra pietrei în zona de contact. Repetarea îndelungată duce la distrugerea structurii pietrei prin acțiune mecanică. La acest fenomen se adaugă degradarea produsă de cristalizare și recristalizarea sărurilor solubile introduse de ciment în procesul de priză și a celor existente în piatră, vehiculate natural de apa conținută în zid. Din cauza permeabilității diferite, evaporarea apei și deci cristalizarea sărurilor se face prin porii pietrei și nu prin rostuiala de ciment, piatra fiind mult mai permeabilă.

În urma analizei fenomenelor și cauzelor de degradare s-a întocmit o documentație de conservare ce cuprinde lucrări în valoare de circa 460 000 lei. Această documentație prevedea curățirea crustei cu peria de nylon și spălare cu apă de 37—38°C, înlocuirea rosturilor

de ciment cu mortar de var, înlocuirea fețelor alterate prin taselare, înlocuirea intervențiilor anterioare (completările cu cărămidă) cu blocuri de piatră, curățirea plantelor inferioare prin administrare de Catiotim EB sau CB 10% în apă prin pensulare și pulverizare, curățirea de plante superioare a drumului de strajă. Execuția, însă, a respectat doar în foarte mică măsură documentația. Ea s-a limitat doar la refacerea paramentului estic către artera majoră de circulație a orașului, prin eliminarea tencuielilor, înlocuirea cărămizilor cu blocuri de piatră, rostuieli. Cauzele degradării nu au fost înlăturate și în consecință monumentul rămîne în pericol.

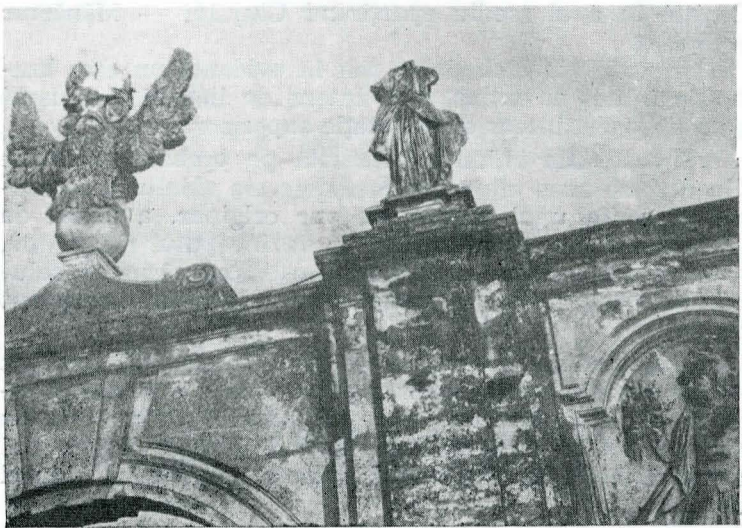
2. Cetatea din Alba Iulia, poarta I, detaliu

La investigația generală se constată starea de degradare avansată a întregului ansamblu de sculpturi și relieuri (fig. 2). În această situație se află toate elementele din piatră, sculpturile de pe coronamentul porților, basoreliefurile și sculpturile din colțuri, paramentele. Piatra acestor elemente prezintă pe zone importante eflorescențe, crustă neagră, exfolieri, fisuri, pierderi de contur, fragmente desprinse (fig. 3).

dare sînt apa provenind din sol, din infiltrații și din atmosferă, poluarea atmosferică, atacul biologic, acțiunea erozivă a vîntului, trepidațiile și intervențiile de întreținere incompatibile. Pentru determinarea materialului litic s-au prelevat probe din sculpturile porților I și III. Analiza efectuată în cadrul Facultății de geologie-geografie a Universității din Cluj-Napoca a determinat un calcar eocen foraminifer cu multă pirită (biomicrit algal cu liant micritic). Excelentă pentru calitățile sale la o prelucrare artistică, piatra aleasă de meșterii cetății Alba Iulia se dovedește puțin rezistentă la acțiunea factorilor climatici. Se observă o degradare mai puternică a elementelor din piatră situate în zonele cu expunere sudică și sud-vestică. Iarna, în aceste zone, stressul termic este foarte puternic. Noaptea temperatura scăzută determină înghețarea apei din pori⁵. Ziua, însoțirea puternică favorizează dezghețul. Ciclurile repetate de îngheț-dezgheț determină distrugerea mecanică a structurii microcristaline a pietrei. Nu același lucru se întîmplă în zonele aflate în umbră unde peste zi nu se ajunge la dezgheț. Acest proces de alterare a pietrei este accelerat în ultima vreme prin acțiunea agenților poluanți din atmosferă sau cauzati de trafic.

Rezultatele investigației chimice susțin aceste cauze de degradare, întrucît au pus în evidență un conținut ridicat în cloruri și sulfati solubili⁶. Eflorescențele pe suprafață ce sînt forme de cristalizare a sulfatului de calciu anhidru și hidratat cu două molecule de apă (gips), a clorurii de calciu anhidră sau hidratat cu șase molecule de apă și a altor săruri solubile cristalizate subliniază, odată în plus, aceste fenomene. Eflorescențele nu formează o crustă aderentă protectoare, dimpotrivă, volumul mărit al cristalohidratului față de cristalul de calcar produce pulverizarea prin distrugere mecanică a celui din urmă.

Alături de aceste cauze de alterare un rol la fel de important îl are atacul biologic. Mușchii și lichenii care împînzesc suprafețele de piatră, prin rădăcinile pătrunse în pori, provoacă, de asemenea, decoeziunea straturilor superioare. La o suprafață atît de friabilă, acțiunea vîntului nu face altceva decît să desprindă permanent fragmente din sculpturile de piatră.

Alterarea generală avansată a elementelor din piatră ale cetății Alba Iulia impune măsuri urgente de diminuare a ritmului rapid de deteriorare, pînă la o intervenție care să salveze ansamblul pentru generațiile viitoare. Între aceste măsuri, vedem ca oportune în această fază închiderea provizorie a tuturor pieselor sculptate, în vederea protejării lor de mediul poluat (fig. 8), eliminarea reparațiilor cu ciment, îmbunătățirea sistemelor de îndepărtare a apei de pe monument, tratament general împotriva atacului biologic (fungicide, ierbicide), înălțurarea cauzelor care întretin umiditatea zidăriei mergînd pînă la restudierea unor folosințe, interzicerea cu desăvîrșire a circulației auto prin cetate.

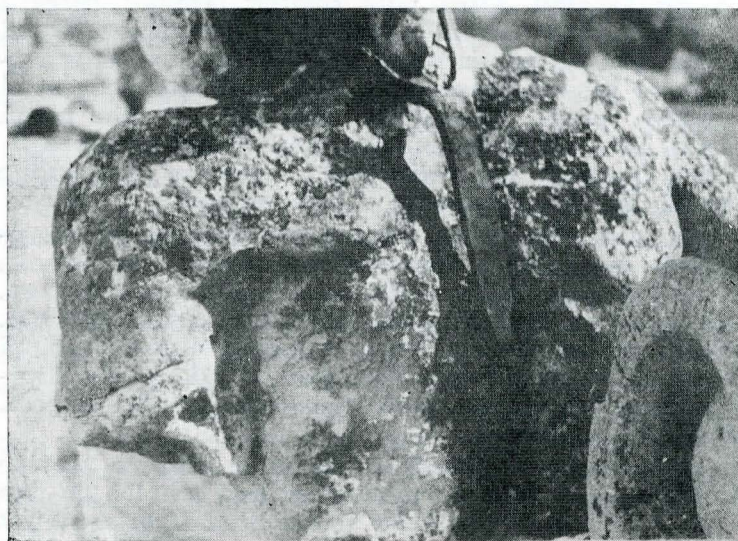
3. Cetatea din Alba Iulia, poarta a III-a, detaliu de sculptură reprezentînd un turc

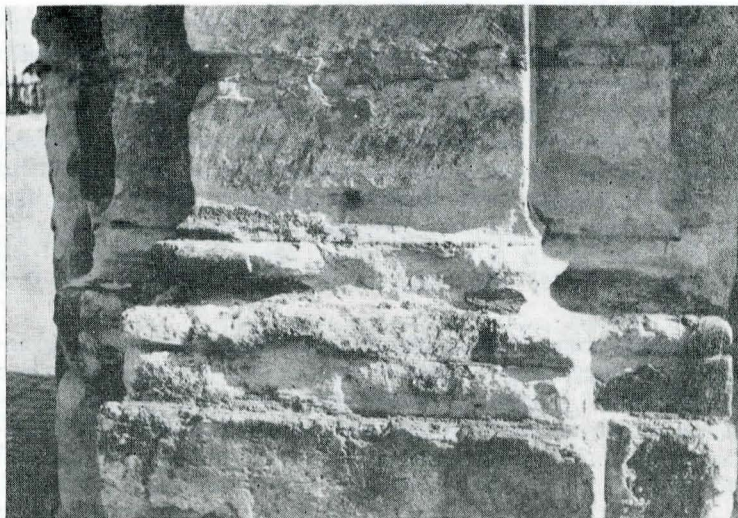
4. Cetatea din Alba Iulia, poarta I, detaliu bază de pilastru

Degradarea pietrei cetății Alba Iulia a pus, pînă acum, mai multe probleme de întreținere. Nu întotdeauna însă operațiunea s-a făcut cu materiale și tehnologii compatibile. Ne referim în special la tencuielile cu mortar de ciment aplicate la partea inferioară a porților. Efectele nocive ale cimentului se produc din cauza reacțiilor chimice între substanțele alcaline sau a gipsului conținut în ciment⁷ și calcarul suport, pe de o parte, și a diferențelor de dilatare și permeabilitate⁸ dintre cele două materiale. Conținutul în săruri solubile din piatră

aflată sub mortar de ciment este mai ridicat ca în rest, investigația chimică confirmînd și în acest caz fenomenul de alterare datorat utilizării cimentului.
