Articolul de față urmărește evidențierea unor aspecte privind starea de conservare a acestui important monument românesc din Banat.

Din anul 1986, Șantierul este preluat de către autorul acestor rânduri, intervențiile efectuându-se pe toată suprafața interioară a naosului, cu excepția turlei și a bolții de est, apoi pe jumătatea inferioară a pronaosului și pridvorului, totalizând aproximativ 330 m de suprafață murală, acțiune încheiată în noiembrie 1988, odată cu recepționarea integrală și definitivă a lucrărilor.

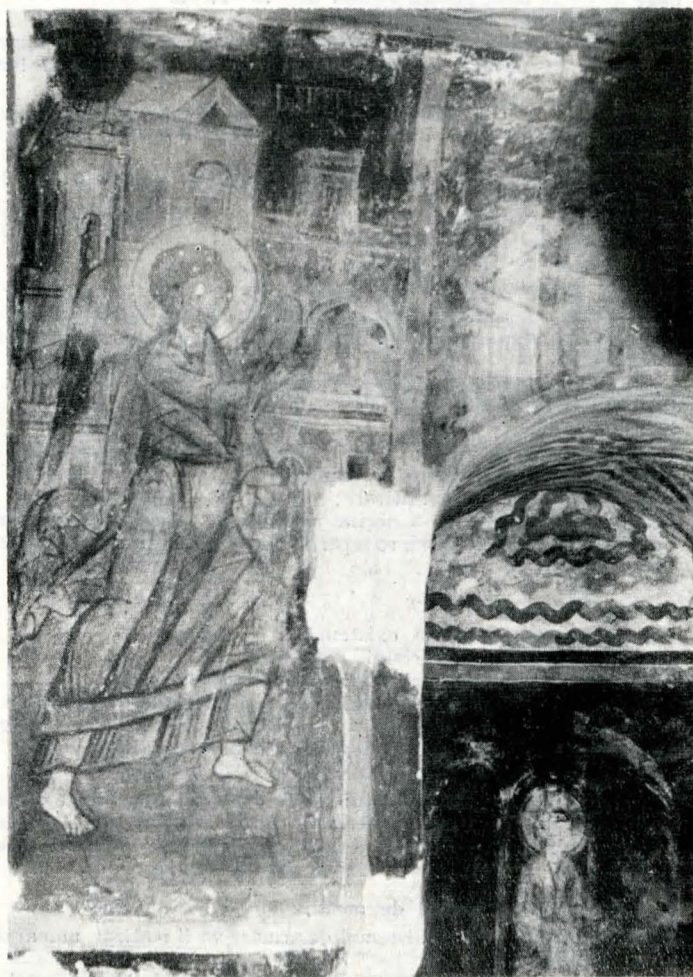
Naos, pilastrul de nord-est, Buna vestire, voal de eflorescențe saline, lacune ale stratului de culoare.

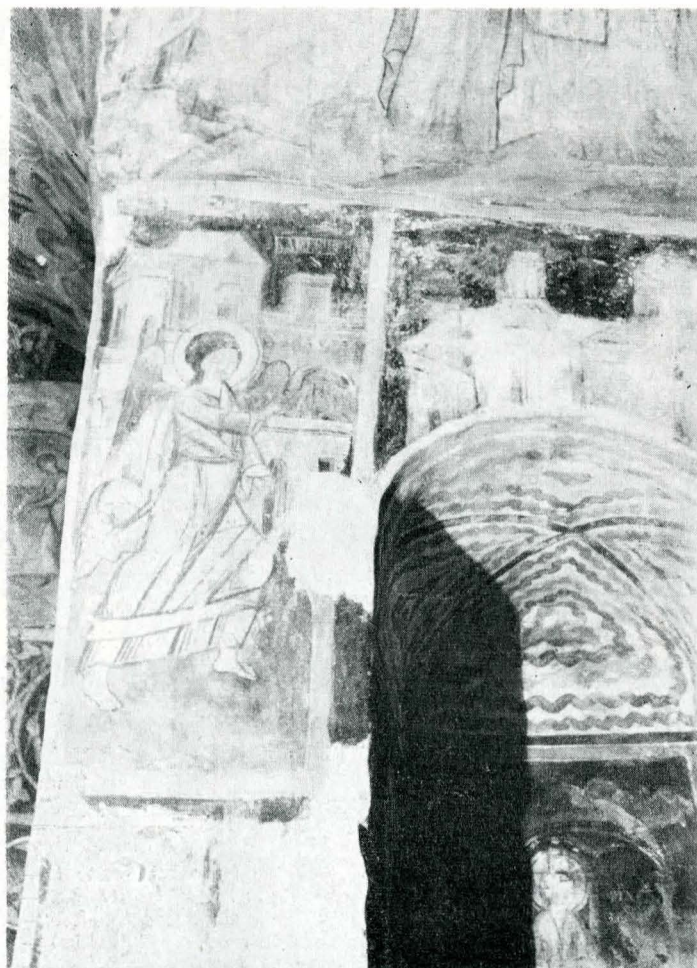
Buna vestire, după îndepărtarea voalului salin.

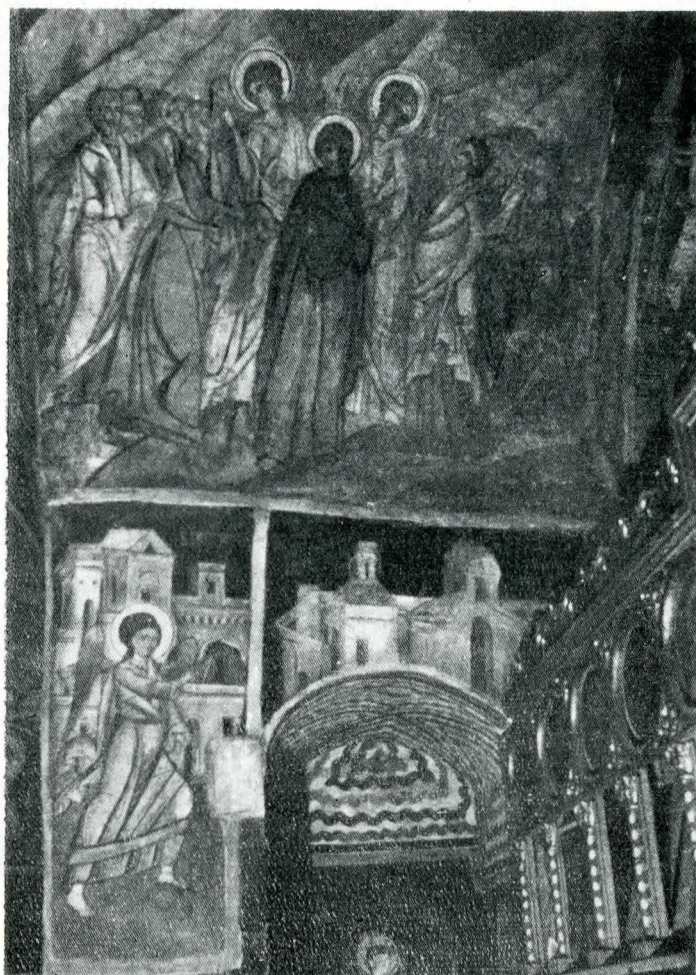
Buna vestire, după reintegrarea stratului de culoare.

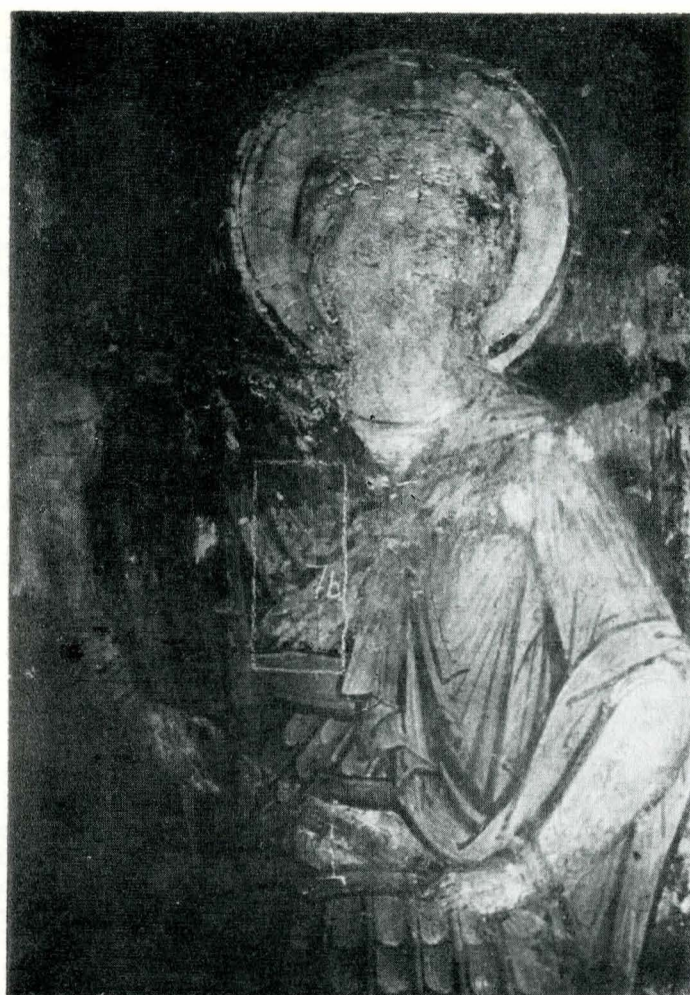
Absida de sud, sfânt militar (în lumină directă), depuneri de fum, praf, eflorescențe saline; lacunarea stratului de culoare în zona feței, miinii.

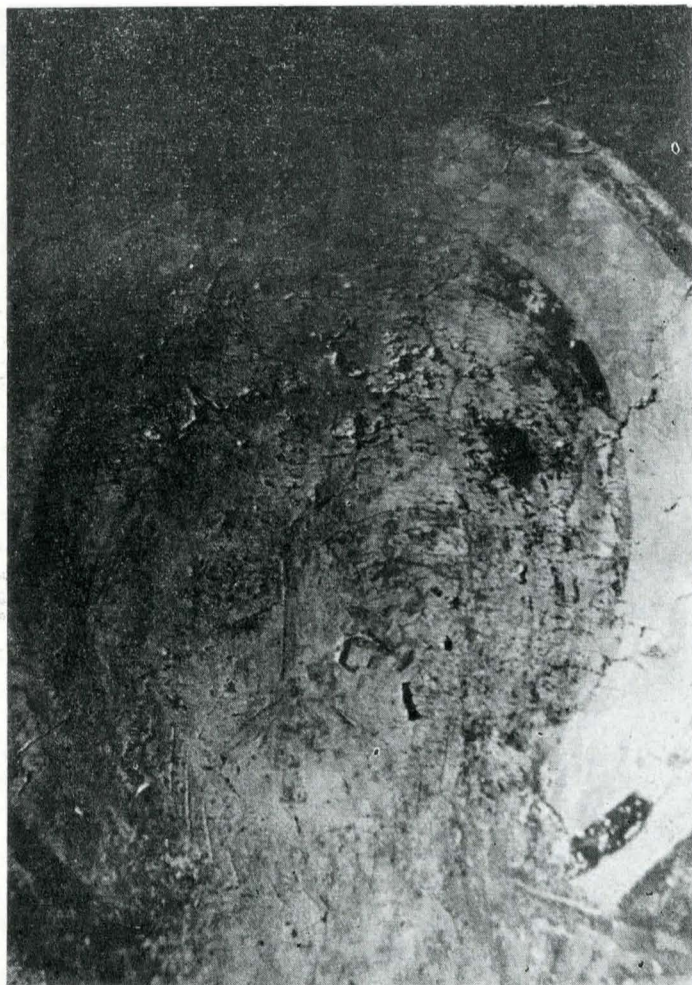
— lacunări mici provenite prin ciocănituri, din eroziuni în formă de crater (cauzate de cristalizarea sărurilor) și din fisuri.

Sfint militar, detaliu (în lumină razantă); desenul pregătitor în culoare ocru, după incizie calc cu poanson; lacune în „crater” ale stratului de frescă.

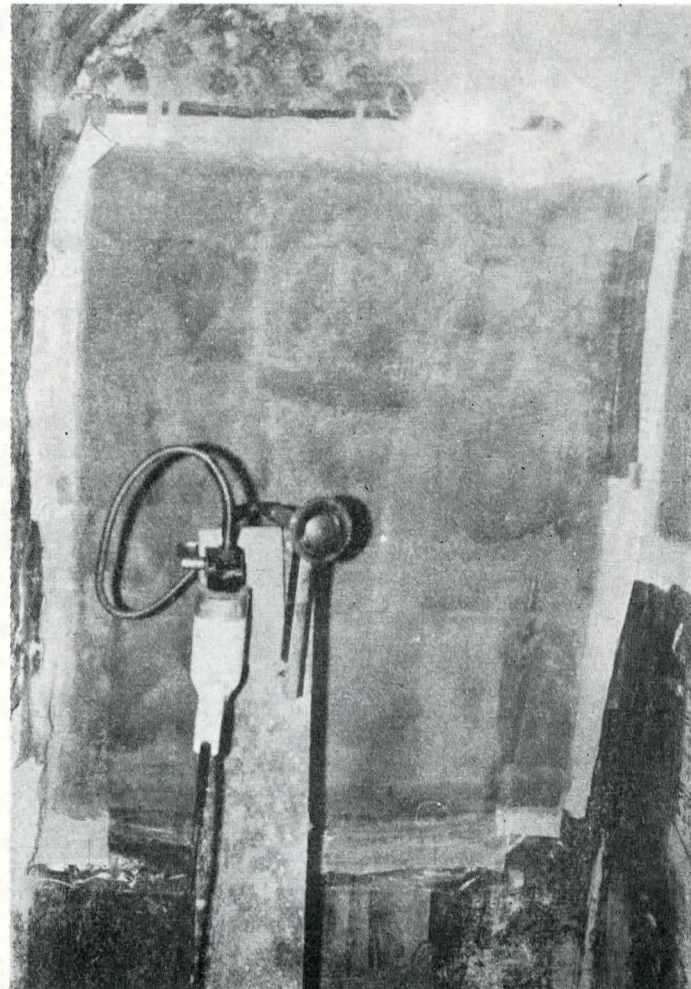
Operații de extragere — *stacco*: așezarea facingului, freza de tăiere.

Extragerile de frescă sînt operații dificile și traumatizante, care se fac exclusiv în situații extreme, adică atunci când nu există altă alternativă. Pierderile de pictură, în acest caz, se datorează atât rosturilor create prin tăieturile de margine cât și strapării (smulgerii) stratului de culoare la îndepărtarea facingului.

Pentru tăierile de margine s-a folosit o freză cu disc avînd diametrul de 10 cm, montată pe cablul flexibil al unei mașini electrice. Datorită presiunii mici și, totodată, uniforme asupra stratului de „intonaco” și unei turații relativ mari, tăierile au reușit cu deosebită acuratețe, ne-

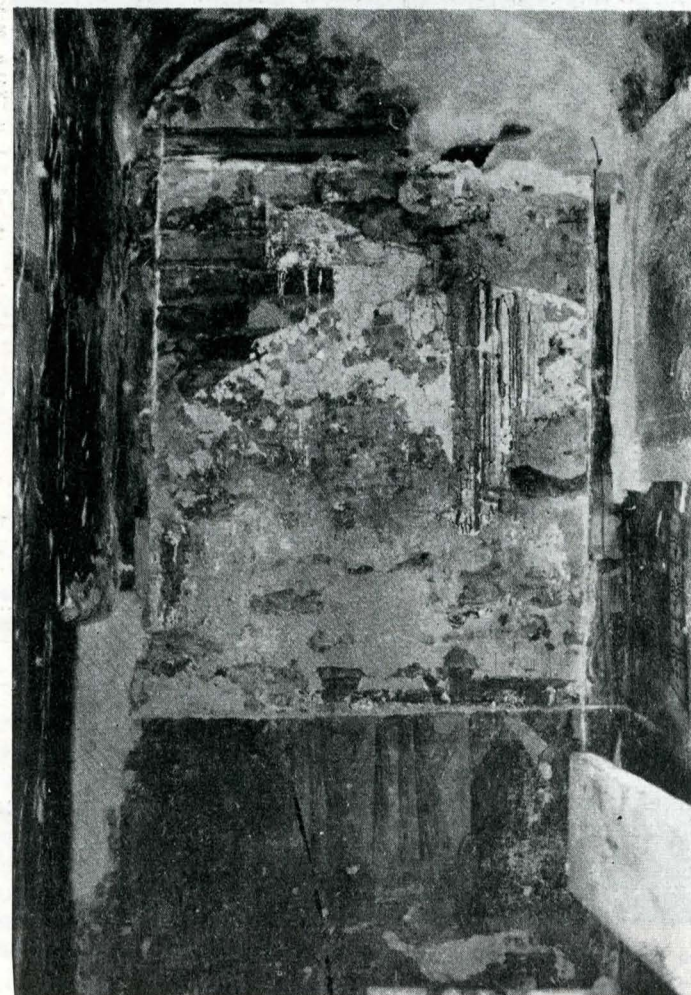
După extragerea stratului de frescă, materiale de injectare necorespunzătoare: clei animal, ipsos, pastă de var, cazeinat de calciu concentrat și în volum mare.

Injectările cu ipsos și clei animal, executate de meșterii zugravi, au fost cele mai nocive prin forțarea desprinderii frescei de suport până la o distanță de cca 3 cm. Umiditatea excesivă a facilitat apariția atacului biologic și „migrarea” ipsosului către stratul de culoare.

Pentru reușita acestei operații trebuia mai întâi găsit un liant penetrabil în stratul de argilă, după care s-a impus degajarea burdușurilor provocate de către depozitele de praf, nisip, prăbușiri de mortare și rămășițe ale cuiburilor de insecte inclusiv înlăturarea materialelor necorespunzătoare injectate sub stratul de frescă (clei animal atacat biologic, pastă de var neaderentă, ipsosuri).

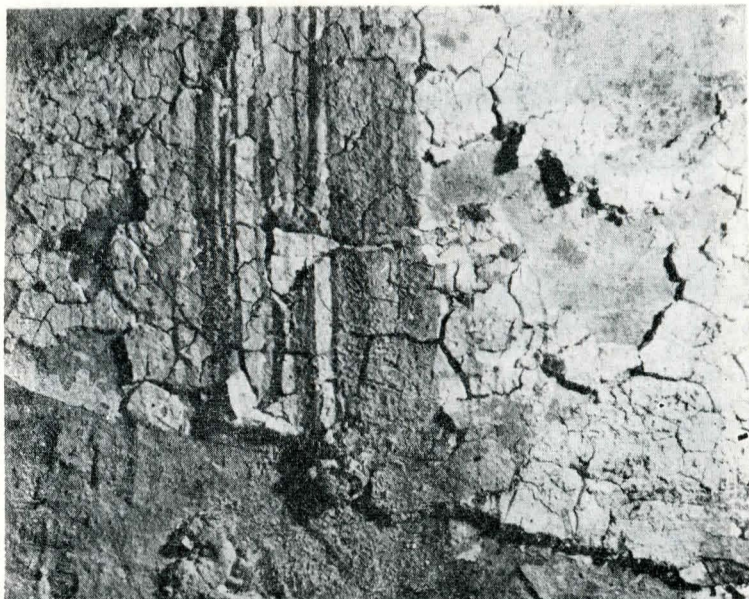
Aspectul materialului de injectare; crăpături prin construcție.

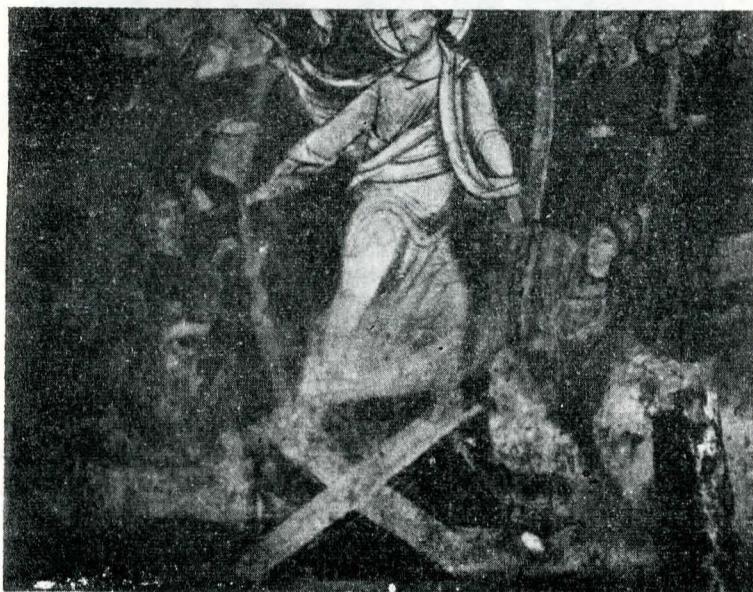
Bolta de sud, degradări ale stratului de culoare sub acțiunea umidității de infiltrație.

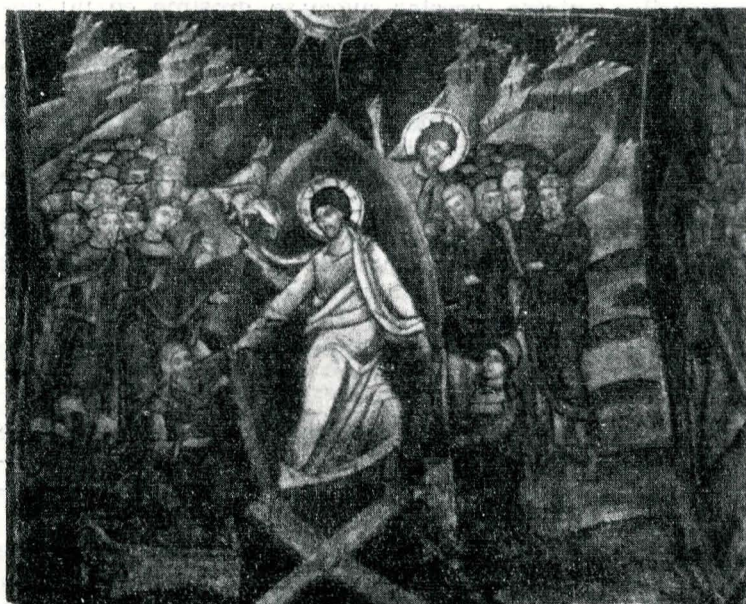
Pogorirea la Iad, imagine finală, după restaurare.

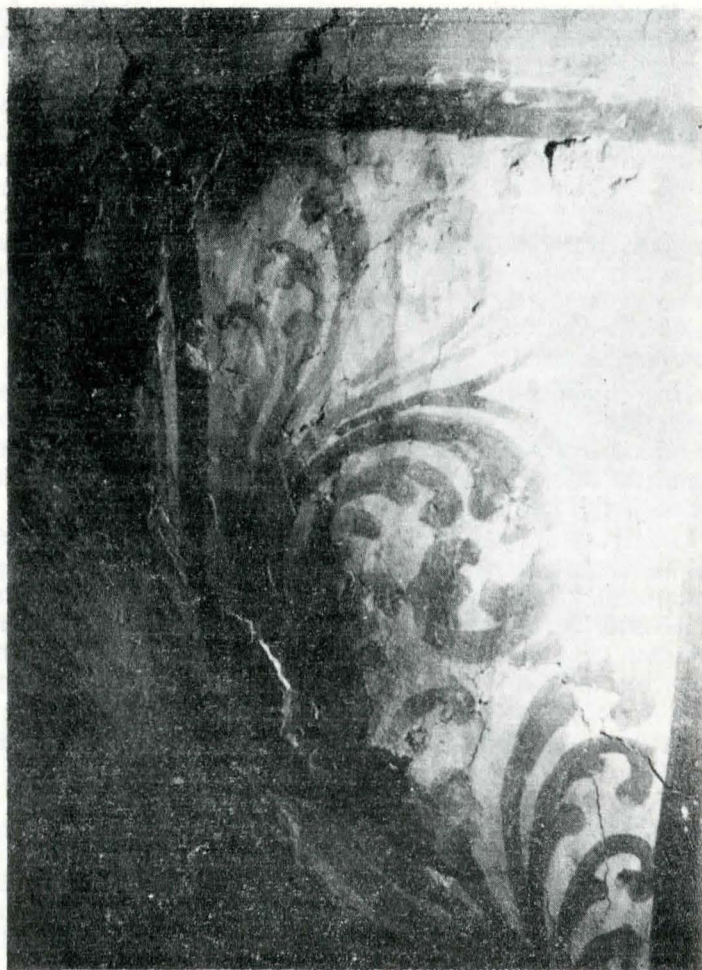
Pilastrul de sud-est. Burdușirea stratului de frescă.

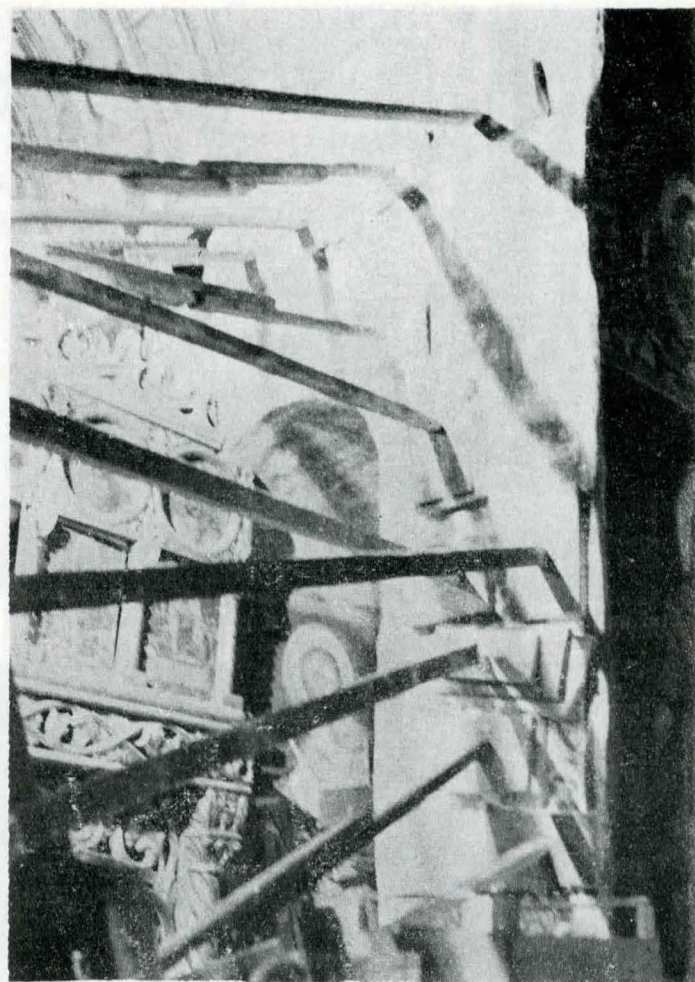
Ținerea sub presare a peretelui cu propte.

La injectare, stratul de frescă era ținut sub presiunea unor proptele elastice, necesare asigurării prizei și, prin aceasta, a aderenței perfecte până la uscarea completă a liantului. Operațiile se complicau atunci când desprinderea era aglomerată de corpuri străine. Dacă acestea se limitau numai la materiale fine, cum ar fi: nisip, chitină de insecte sau praf, era suficient ca prin rețeaua de orificiu, pregătită pentru injectare, să se sufle cu un compresor de joasă presiune, aerul antrenând, spre exterior, toate aceste impurități. Când, însă, desprinderea era aglomerată de materiale cu masă mare, provenite din prăbușirea mortarelor de egalitate sau din prezența materialelor de injectare, a fost necesară extragerea stratului de frescă de pe suport, procedându-se apoi la curățirea extradosului și, în final, la reșezarea frescei extrase pe suport.

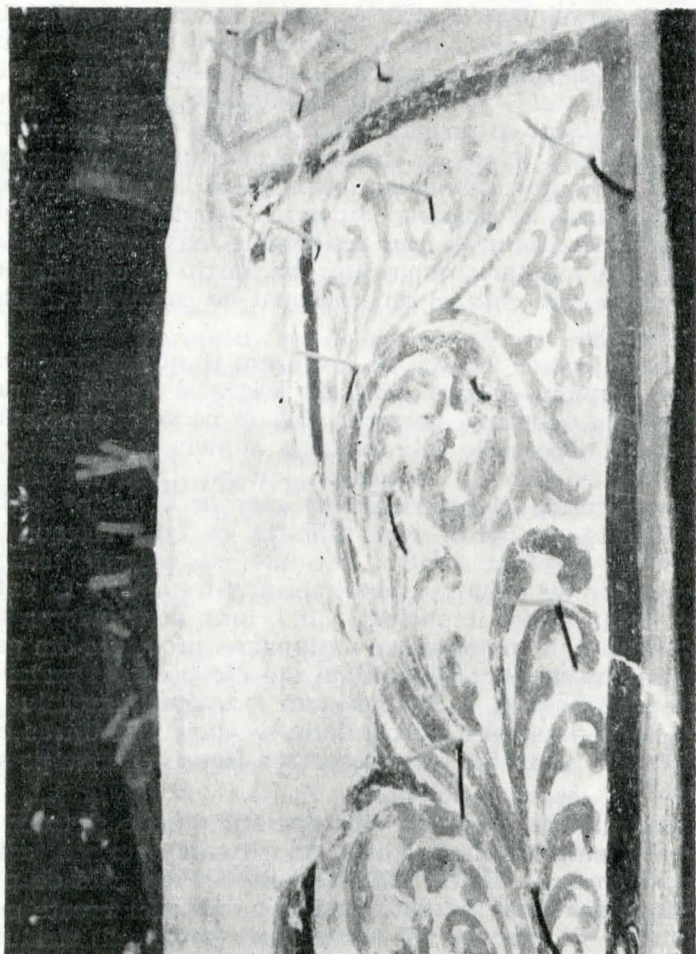
Pilastrul de sud-est. Consolidarea aderenței la suport, montarea furtunelor pentru injectare.

Pentru rezolvarea acestei dificile probleme, am folosit, ca liant, soluția din cazeinat de calciu fluidizat cu apă amoniacală. Apa amoniacală prezintă avantajul că întârzie coagularea cazeinei și este un bun fluidizant, mărind, totodată, capilaritatea peretelui. În această situație nu este recomandată utilizarea alcoolului, deoarece, după cum se știe, produce coagularea liantului.

A doua problemă de dificultate sporită, cu care ne-am confruntat, a fost aceea a modalității de introducere a liantului respectiv sub stratul foarte subțire de frescă, la care se adăuga controlarea strictă a volumului de material spre a se preveni, în final, formarea pungilor. În acest scop, am folosit tuburi din material plastic cu diametrul de 3 mm, având la capete despicături în formă de V, facilitându-se, astfel, evacuarea spre lateral a liantului în direcția desprinderii. Orificiile de injectare au fost în așa fel practicate, încât să penetreze puțin și în profunzimea suportului; spre a se câștiga adâncimea necesară, cu o spatulă fină s-a lărgit, apoi, interiorul orificiului, obținându-se o secțiune de forma literei T. Efortul fizic necesar executării injectărilor a fost, astfel, minim. Protejarea stratului pictural de eventualele scurgeri de cazeină s-a făcut cu un inel din vată, care, după extragerea furtunului, a rămas în interiorul orificiului, constituind, astfel, un cap suplimentar de prindere. În plus, protejarea stratului de culoare, împotriva eventualelor scurgeri prin fisurile naturale sau accidentale existente, s-a efectuat prin montarea unor fișii din hirtie pelur, sau prin executarea de chituri din carbonat de calciu cu emulsie de cazeină.
