RESTAURAREA CRUCII ICONOSTASULUI DIN BISERICA LUI NEAGOE BASARAB DE LA CURTEA DE ARGEȘ

Olimpia COMAN-SIPEANU
Marius COMAN-SIPEANU

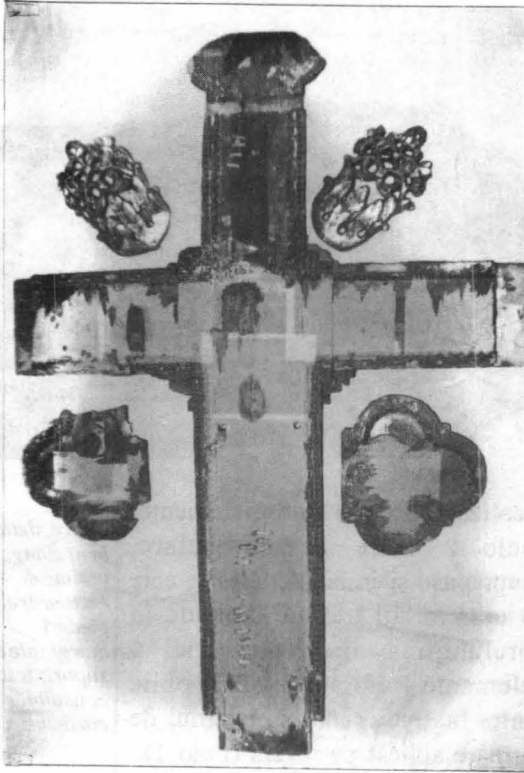
*Foto 1.
Cruce aparținând
Iconostasului bisericii
lui Neagoe Basarab de
la Curtea de Argeș
(sfârșitul secolului al
XVII-lea) – ansamblu
față înaintea de
restaurare.*

realizată din mai multe elemente: cele 2 brațe perpendiculare, suprapuse și îmbinate adeziv, cele 3 extremități treflate montate în prelungirea brațelor, cele 4 elemente traforate dispuse oblic între brațele crucii și sistemul de armare aplicat pe revers (Foto 1).

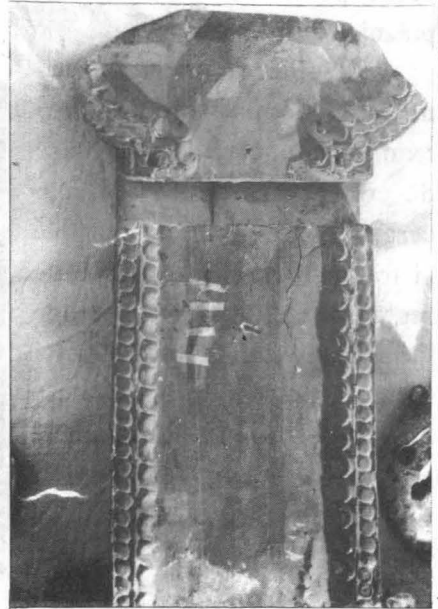
Foto 2. Cruce; detaliu înainte de restaurare, brațul vertical cu extremitatea treflată tăiată și multiple degradări.

de raze între brațele crucii. Totodată lipsea și jumătatea superioară a extremității treflate a brațului vertical, aceasta fiind eliminată prin tăiere (Foto 2). Mai mult ca sigur piesa și-a pierdut integritatea odată cu mutarea iconostasului în biserica din Valea Danului, ocazie cu care s-a tăiat din marginile fiecărui registru și din partea superioară a crucii spre a se adapta la dimensiunile noului spațiu.

Straturile picturale, conținând (conform buletinului de analize chimice)³ un grund pe bază de ipsos și clei animal așezat între 2 straturi izolatoare, bolus, foiță de aur, peliculă de culoare și vernis pe bază de rășină naturală, prezentau multiple degradări: iacune diferite ca formă și mărime dispuse în special în zona îmbinării brațelor și pe marginile acestora, clivaje plate și în formă de acoperiș în două ape, fracturi, fisuri, cracluri (Foto 2). Peste stratul brun

Ținând seama de fragilitatea accentuată a lemnului am efectuat testări pe elementul treflat al brațului stâng al crucii (Foto 2). S-a considerat oportună impregnarea cu Paraloid B₇₂ în toluen prin metoda „picătură cu picătură” (perfuzie). Această operație s-a dovedit mai eficace decât pensularea sau injectarea forțată întrucât

treflată a brațului stâng (Foto 2) a demonstrat în cazul îndepărtării stratului de murdărie și al subțierii selective a verniului rășinos îmbătrânit eficiența unor solvenți ca: white spirit, xilen, alcool izopropilic, izooctan, etc.

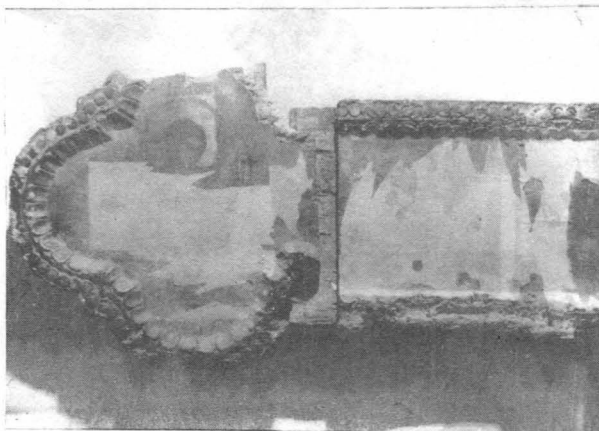
*Foto 3.
Cruce, detaliu
braț stâng,
înainte de
restaurare –
pieri
marginale de
suport; test de
consolidare și de
curățire.*

Suportul prezenta un aspect spongios, rezistență mecanică mult diminuată, atac biologic masiv, elemente lipsă și multiple pierderi marginale (Foto 3).

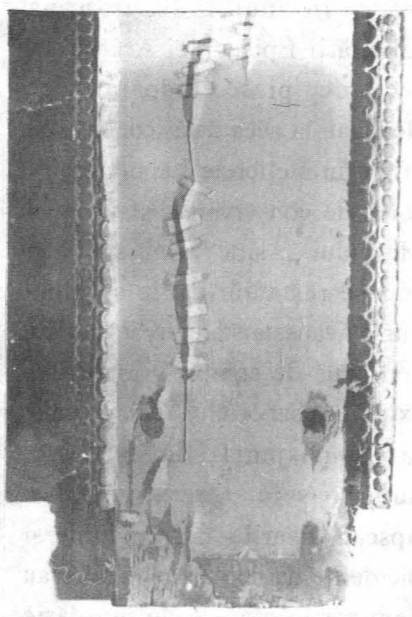
*Foto 4.
Cruce, detaliu
înainte de
restaurare
protejarea
straturilor
picturale.*

Suprafața pictată a crucii a fost acoperită *in situ* cu un strat de foiță japoneză. Întrucât de la data protejării (1987) și până la data începerii restaurării au trecut mai bine de 10 ani straturile picturale au continuat să „lucreze” accentuându-se desprinderile. S-a impus ca necesară aplicarea unor benzi de foiță japoneză sub forma unor mici punți care să împiedice eventualele pierderi de straturi picturale în timpul manevrării piesei (Foto 4).

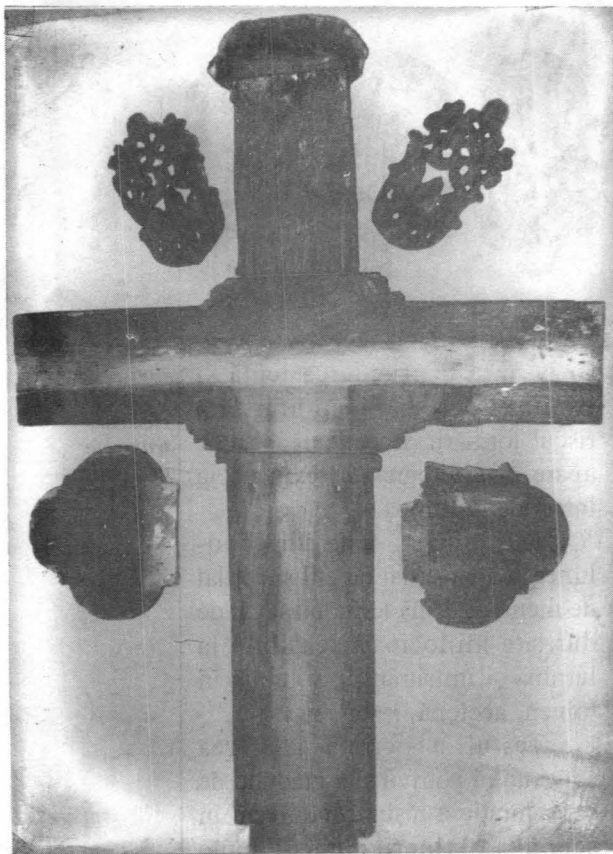
Foto 5.
Cruce, ansamblu
revers, în timpul
restaurării –
după
îndepărtarea
traversei
deteriorate.

modificărilor dimensionale ale lemnului și îmbătrânirii adezivului (clei animal) a apărut tendința de desprindere, motiv pentru care la un moment dat s-au fixat cu scoabe și cuie metalice. Deoarece traversele extrem de deteriorate (pulverulente) nu-și mai îndeplineau rolul de armare a suportului iar sistemul de fixare cu cuie metalice, inefficient, contravenea tehnicii originale, s-a propus îndepărtarea acestora în ideea conceperii și montării ulterioare a unui sistem de armare eficient. S-a degajat astfel suportul facilitându-se viitoarea operație de impregnare (Foto 5).

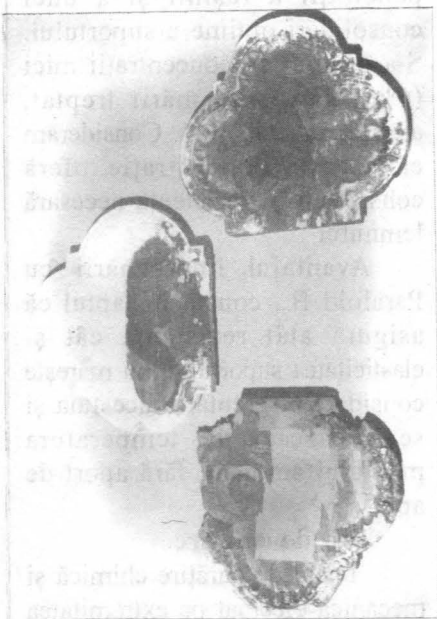
Foto 6. Cruce,
detalii elemente
treflate, în timpul
restaurării –
completarea
elementului
superior.

S-au executat două tipuri de completări ale suportului funcție de mărimea și forma elementelor pierdute. Astfel în cazul pierderilor mai mari s-au realizat completări din lemn de aceeași esență (tei), executate după repere existente de exemplu completarea elementului

treflat superior (Foto 6) sau a marginilor brațului stâng al crucii inclusiv ale extremității treflate a acestuia). Legătura dintre piesă și partea completată s-a realizat cu ajutorul unor baghete sau cuie de lemn, în timp ce spațiile rămase libere între lemnul original și cel al completării s-au obturat cu pastă preparată din pulbere de lemn de tei și un adeziv de ceară-rășină, Covidez RLP⁴.

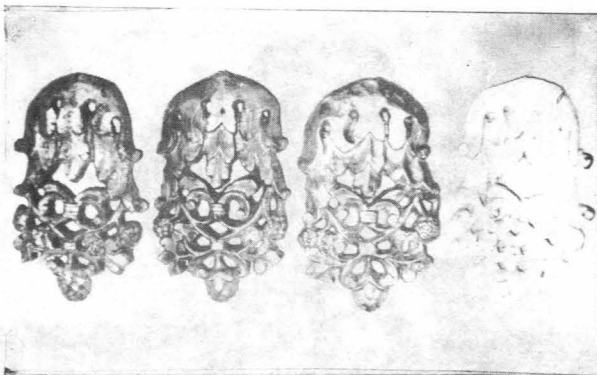
Foto 7.
Cruce, detalii
elemente
traforate:
originale și
replici.

De asemenea, pentru întreținerea ansamblului, s-au executat 2 replici după elementele din lemn traforat. (Foto 7). Acestea au fost sculptate în lemn de tei care ulterior a fost grunduit și aurit respectându-se tehnica originală. Pentru integrarea în ansamblul original s-a realizat și patinarea foiței prin uzare controlată și integrare cromatică.

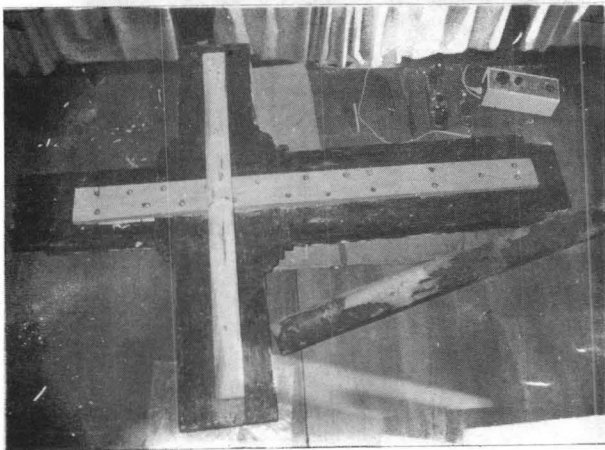
Foto 8.
Cruce, ansamblu
revers în timpul
restaurării –
consolidarea
mecanică a
suportului.

8. Consolidarea mecanică a suportului dinspre revers cu ajutorul a două traverse dispuse în cruce și fixate pe suport cu cuie

de lemn (Foto 8). Lăcașele destinate cuielor de lemn au diametrul mai mare cu câțiva milimetri decât diametrul cuielor, fapt ce a permis umplerea lor cu Covidez RLP astfel încât fixarea traverselor nu este rigidă. Traversa verticală cu rol primordial în susținerea crucii a fost confecționată din lemn tip placaj, gros de 2,5 cm, care datorită structurii sale stratificate nu va suferi curbări sau modificări dimensionale. Deoarece traversa orizontală se suprapune cu cea verticală, are o grosime variabilă (6 cm la îmbinare și 2,5 cm la extremități) și o lățime mai mică decât aceasta.

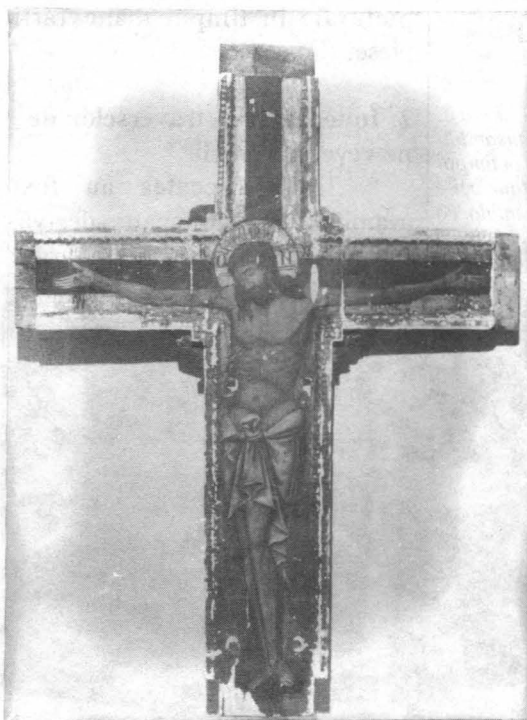
Foto 9.
Cruce, ansamblu față în timpul restaurării – după operația de chituire.

11. Chituirea lacunelor straturilor picturale și a completărilor de suport cu un chit pe bază de cretă (carbonat de calciu) și clei de pește 6%, așternut în straturi subțiri, succesive, după degresarea și pregătirea suprafețelor (Foto 9).

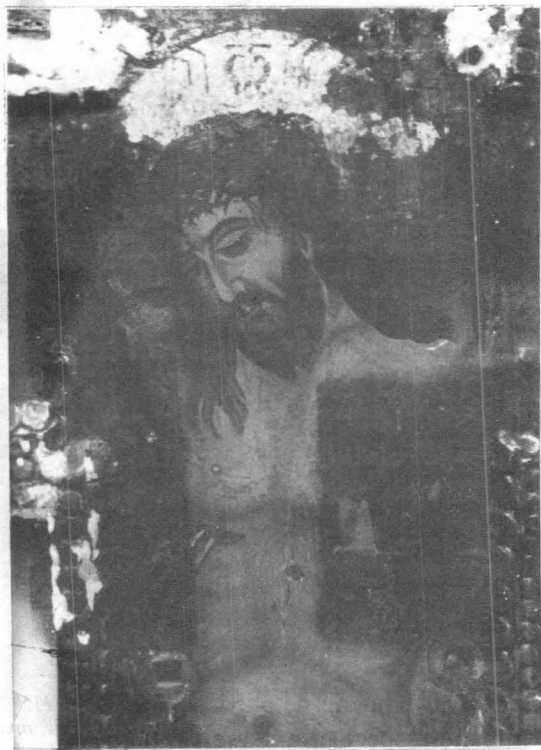
Foto 10.
Cruce,
detaliu față
în timpul
restaurării
— operația
de curățire.

12. Îndepărtarea murdăriei superficiale și aderente și subțierea selectivă a verniului s-a făcut, conform testelor de curățire, cu ajutorul amestecurilor de solvenți (Foto 10). În alegerea metodelor (chimică sau mecanică) și a produselor de curățire s-a ținut seama de natura materiilor ce au trebuit îndepărtate ca și de rezistența materialelor originale (vernis, pigmenti, lianți).

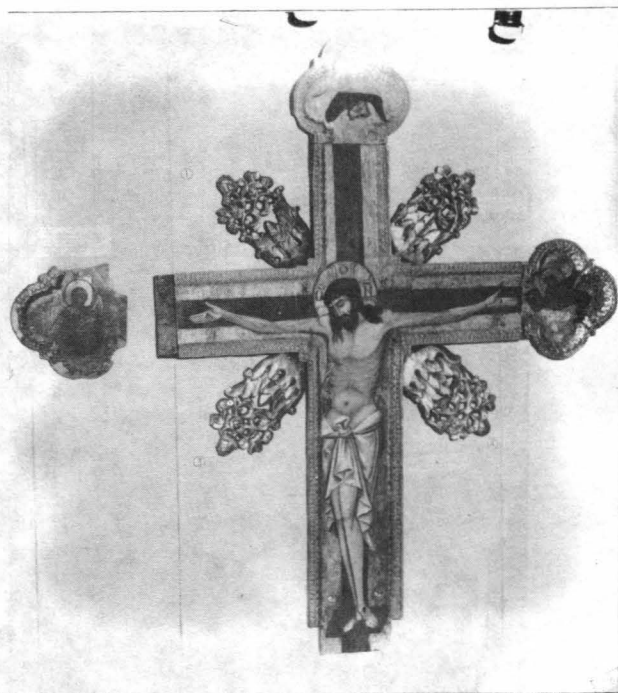
*Foto 11.
Cruce, ansamblu
față după
restaurare – piesa
a fost expusă
provizoriu
împreună cu un
element neresaurat
spre a se accentua
contrastul puternic
dintre acestea.*

Odată finalizate operațiile de restaurare (Foto 11), putem afirma că dificultatea piesei a constituit un avantaj pentru noi ca restauratori, impunându-ne o abordare mai atentă a cazului. În alegerea metodelor și materialelor am procedat gradat, testând reacția sistemului pictural la diverse produse de restaurare. Acolo unde materialele sintetice și-au dovedit superioritatea față de cele naturale am apelat la acestea fără a neglija însă principiul compatibilității. În scopul consolidării mecanice și structurale a suportului am folosit astfel placajul (pentru armarea piesei) sau am utilizat impregnări sintetici (Paraloid B₇₂, Covidez RLP) acolo unde cei naturali nu și-ar fi atins scopul. Aceasta nu înseamnă că nu am acordat importanță cuvenită materialelor și tehnicilor originale pe care le-am respectat cu strictețe în cazul consolidării straturilor picturale, a chituirii sau retușului.
