# PIESE RESTAURATE PROVENIND DIN CETATEA ORADEA. CATARAME

OLIMPIA MUREȘAN

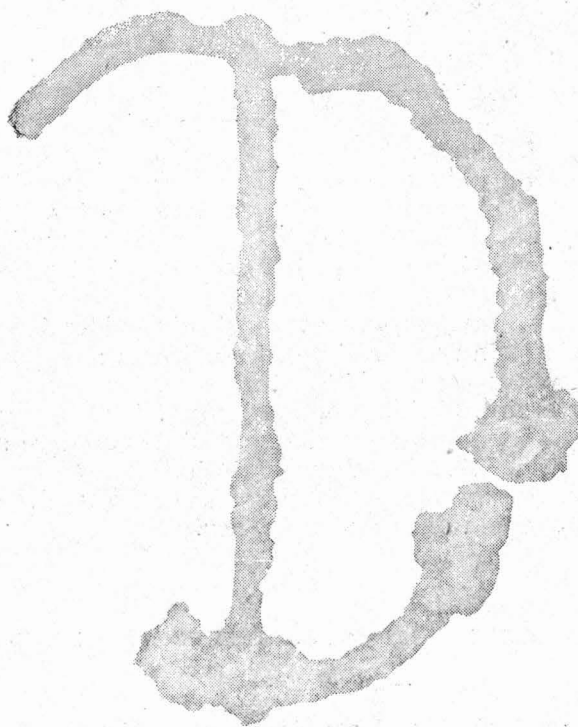
*Catarama de fier nr. inv. 17064* (fig. 1) provine din campania 1996, datată sec. XVIII. Piesa, respectiv partea păstrată, era în majoritate mineralizată, alcătuită din magnetită (dovedită prin comportarea față de magnet și aspect macroscopic), acoperită superficial cu sol și izolate pete de rugină. Procesul de corodare, dus până la mineralizare generalizată, nu a deformat de nerecunoscut suprafața originală a cataramei, ci a deplasat-o, respectiv a îngroșat ușor dimensiunea ei. Problema ridicată de piesă constă în depistarea, rezolvarea concrețiunilor a completarea ei.

Figura 1. Catarama de fier (nr. inv. 17064). Imagine inițială.

Intervențiile la care a fost supusă catarama, în succesiunea lor, sunt: degresare, test în camera de umiditate, curățire mecanică, tratare chimică pentru îndepărtarea depunerilor calcaroase, spălări, perieri intermediare, uscare, curățirea mecanică uscată finală, degresare, reconstituirea grafică a cataramei, completare, integrare cromatică, conservare finală. Degresările s-au efectuat prin pensulare în băi de alcool tehnic, având ca scop îndepărtarea substanțelor organice, deci fie facilitarea accesului reactivilor utilizați ulterior, fie degajarea suprafeței piesei de orice grăsimi în vederea conservării finale. Curățirile mecanice (intermediare sau finale) s-au efectuat cu lina de oțel și baton din fibră de sticlă și au urmărit uniformizarea suprafeței, îndepărtarea depunerilor mecanice. Tratarea chimică constând din baie de soluție 5% hexametafosfat de sodiu a fost aplicată în vederea înlăturării depunerilor calcaroase evident existente într-un sol plin de edificii dărâmate. Spălările (intermediare sau finale) se practică pentru îndepărtarea reactivului și desprinderea concrețiunilor labilizate de atacul chimic. Uscarea s-a realizat în spațiul de lucru pe parcursul a mai multor zile. Testul în camera de umiditate a evidențiat de la începutul intervenției inexistența unui proces activ de coroziune. Catarama era ușor deformată în jumătatea cu pierderi de material, fapt ce se va repercuta în piesa completată (fig. 2). Completarea s-a făcut cu Duracryl armat cu fibră de sticlă, iar integrarea cromatică s-a realizat cu culori de ulei adecvate. Pentru conservare finală s-a apelat la clasică impregnare cu parafină topită.

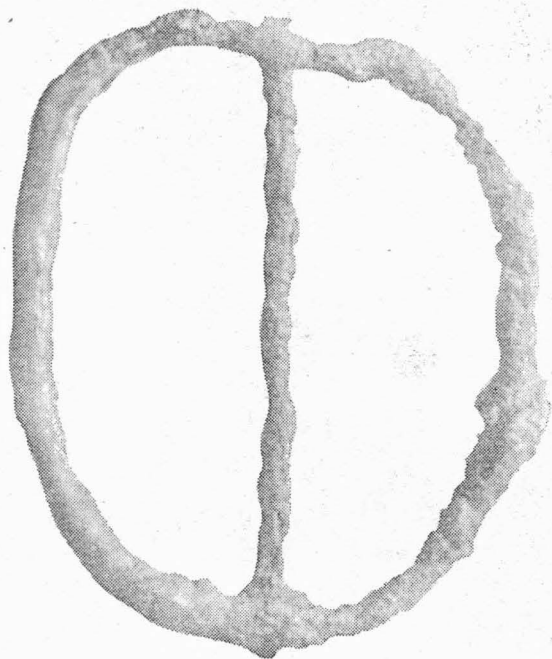
Figura 2. Catarama de fier (nr. inv. 17064). Imagine finală.

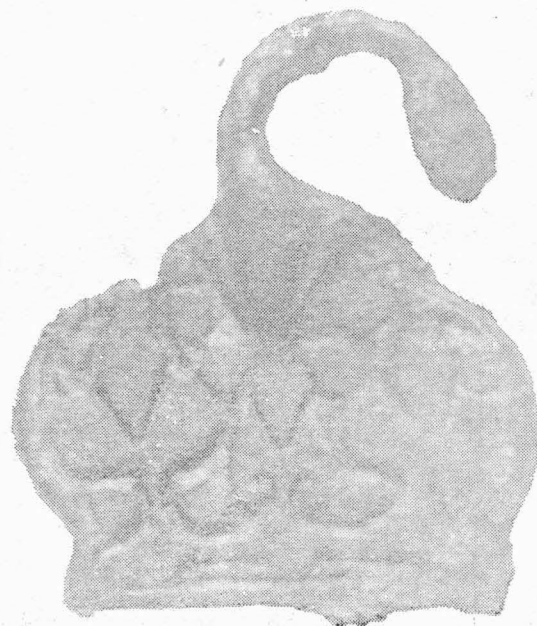
*Limba de curea nr. inv. 16388* provine de la o adâncime de 1,15 m a secțiunii SXI din 1993. Este o piesă din bronz bine păstrată în sol, acoperită cu o frumoasă patină nobilă verde. În astfel de cazuri intervenția este minimă, rezumându-se la curățirea mecanică a suprafeței, degresare în baie de alcool tehnic, uscare, impregnare cu parafină topită.

Figura 3. Limba de cureaua (nr. inv. 16388).  
Imagine finală (scara 1 : 1).

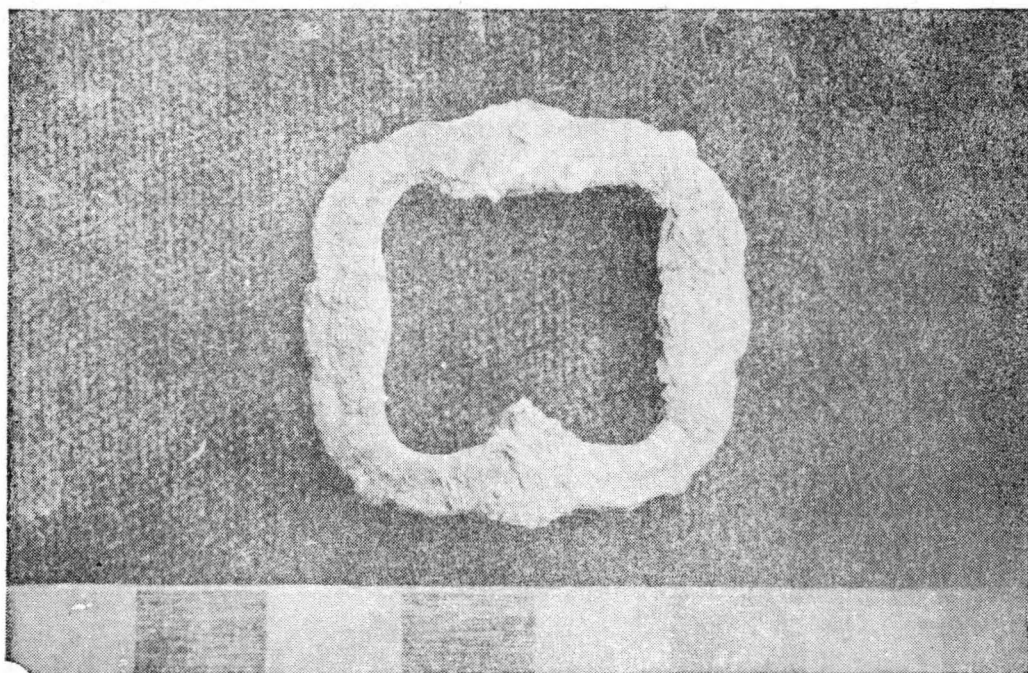
*Catarama de bronz nr. inv. 17065* (fig. 5) a fost descoperită în 1996, provine din strat de sec. XVIII. Suprafața suportului metalic era acoperită cu un strat de produși de corodare inactivi (testul în cameră de umiditate a fost negativ) cu aspect inestetic, marcați de sol și depuneri calcareoase și pete locale de rugină. Pentru redarea suprafeței originale a fost suficientă tratarea cu hexametrafosfatul de sodiu urmat de spălările și curățirile mecanice de rigoare. În urma eliberării complete a suprafeței metalice s-a putut constata ca această cataramă era decorată cu nervuri (fig. 6), bună parte este acoperită cu depunere gri-argintie (fie o acoperire metalică realizată în epocă, fie depozit stanic rezultat prin corodare, după cum s-a mai amintit în lucrarea de față) bara mediană pare să fi fost din fier. De fapt, bara mediană lipsește, au rămas orificiile de prindere iar acestea sunt marcate de compuși specifici fierului. Fie că era inițial de fier fie că provine dintr-o reparație (variante mai probabilă) s-a corodat complet, până la dispariție atenuind procesul de corodare al cuprului. Este un proces chimic de protecție cunoscut în literatura de specialitate.<sup>4</sup>

Fig. 5. Catarama de bronz (nr. inv. 17065). Imagine inițială.

Piesa a fost conservată prin parafinare.

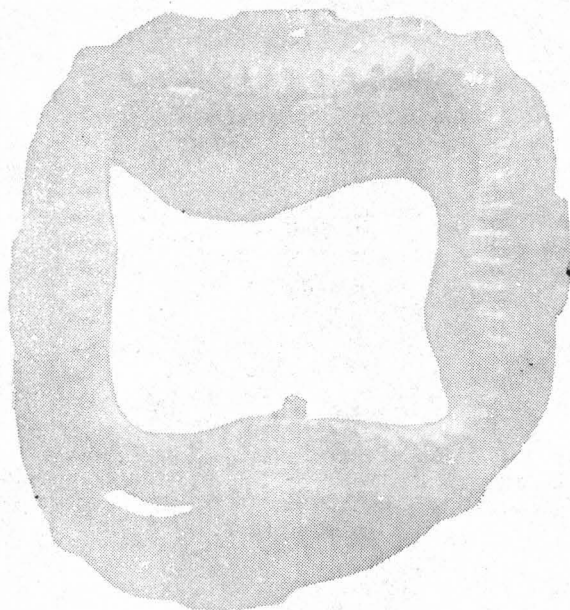
Fig. 6. Catarama de bronz (nr. inv. 17065). Imagine finală  
(scara 1 : 1).

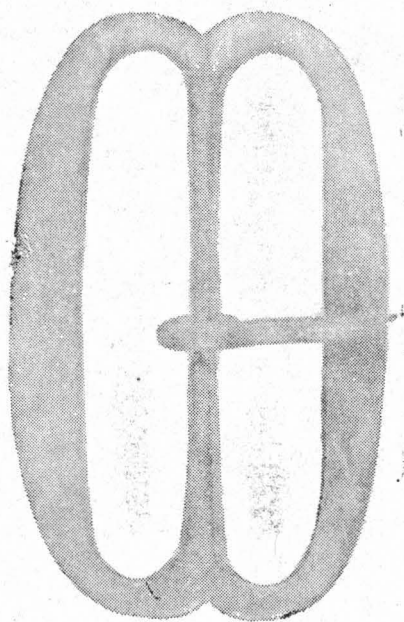
*Catarama de bronz nr. inv. 16901* (fig. 7) a fost descoperită în 1995, secțiunea S XVIII la 1,3 m adâncime strat cu material arheologic de secol XVIII. Este o piesă cu suport metalic integru, rezistent, prezintă bară mediană și ac de prindere. Intervenția a decurs ca în cazul precedent.

Fig. 7. Catarama de bronz (nr. inv. 16901).  
Imagine finală.

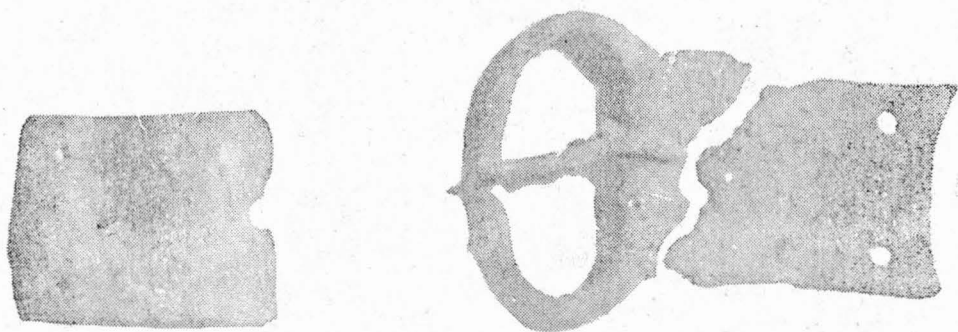
*Catarama de bronz nr. inv. 16698* (fig. 8) datată sec. XIV provine din campania anului 1994 și se prezenta sub forma a trei plăcuțe. La descoperire a fost îndepărtat pământul de pe fragmente prin pensulare în baie de acetonă. Investigația a evidențiat că în zonele rupturii cele trei fragmente erau mineralizate, în rest prezintă metal continu iar produșii de coroziune nu erau activi. Îndreptătită de constatările investigației, intervenția a constatat în: pensulare în baie de acetonă (operație desfășurată pe șantier), curățire mecanică cu baton din fibre de sticlă, tratament cu soluție 2% hexametrafosfat de sodiu (timp de 7 săptămâni), spălări intermediare și finală, uscarea naturală (6 luni în spațiu de lucru), lipire cu Duracryl integrat cromatic, impregnare finală prin parafinare.

Fig. 8. Catarama de bronz (nr. inv. 16698). Imagine intermediară (fragmentele tratate înainte de lipire și conservare finală, scara 1 : 1).

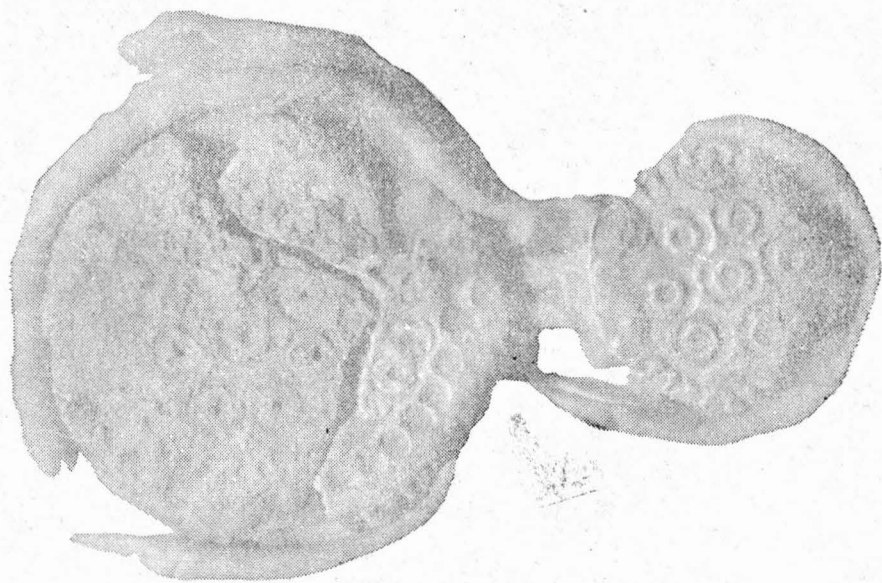
Piesa se prezenta sub forma a două fragmente acoperite de produși de corodare specifici cuprului fragmentul mai mic fiind afectat de mineralizare. Intervențiile au urmărit curățirea prin îndepărtare mecanică și chimică a produșilor de corodare, lipirea și consolidarea, respectiv reda-

Fig. 9. Piesa de bronz (nr. inv. 16039). Imagine intermediară. (Scara 1 : 1).

rea integrității piesei. Băile de acetonă, raclările cu bisturiul oftalmologic, pensulările, au fost urmate de un îndelung tratament cu soluție 3,7% E.D.T.A. la pH-ul specific tratării cuprului (cu spălările și tratările mecanice intermediare de rigoare). Curățirea, chiar dacă lentă s-a făcut radical, până la metal, pentru lipire și consolidare s-a folosit un pat de plastelină și rășină epoxidică.

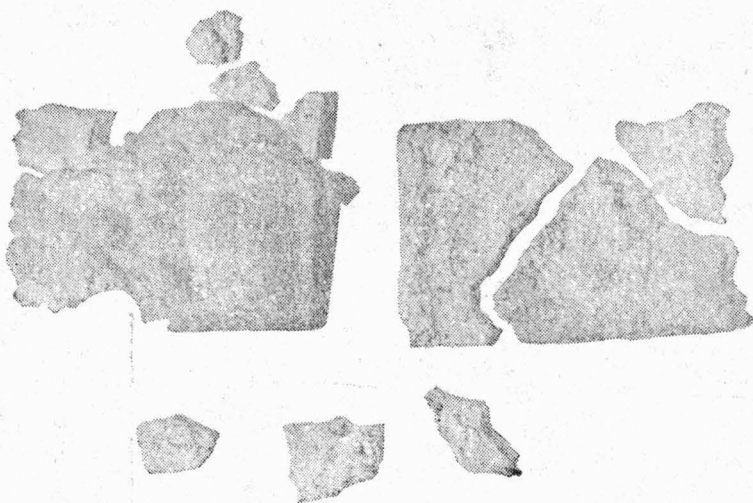
*Catarama nr. inv. 16696* a fost descoperită în 1994, în strat de perioadă turcească, împreună cu două monede turcești complet mineralizate. La descoperire se prezenta sub forma a 11 fragmente (fig. 11) evident afectate de mineralizare, fragilizate și cu șansă îndoielnică de-a recunoaște suprafața originală a piesei.

Fig. 11. Catarama (nr. inv. 16696). Imagine inițială.  
(Scara 1 : 1).

S-a stabilit flux tehnologic de restaurare caracteristic obiectelor mineralizate complet: degresare, îndepărtarea depunerilor calcaroase cu 2% hexametrafosfat, spălări, perieri intermediare tratamente mecanice cu baton din fibră de sticlă, lipiri — consolidări cu Duracryl, integrare cromatică. La sfârșitul ajustărilor mecanice legate de completări s-a eliberat o muchie a piesei reintegrite punându-se în evidență existența unui metal alb. Pentru a fi conservată, piesa a fost pusă în soluție de benzo-triazol 1% în alcool timp de șase luni. Astfel conservate cele două părți a sistemului de închidere restaurat va fi analizat ulterior. Primul obiectiv, cel de a conserva 11 fragmente ale unei piese mineralizate în cea mai mare parte, și reconsiderarea formei (fig. 12)<sup>13</sup>, a fost atins. Mai mult chiar s-a prefigurat o modestă ornamentare realizată prin protuberanțe (fig. 14). Investigarea următoare va avea obiectiv evidențierea resturilor din suportul metalic (prin radiografiere) și analizarea metalului, a produsilor de corodare pentru a se stabili natura exactă a suportului metalic (aliaj de cupru cu argint, argint, cupru argintat). Lucrul pe aceste două piese a evidențiat că sub stratul gros de produși de corodare specifici cuprului există resturi metalice de culoare argintie.

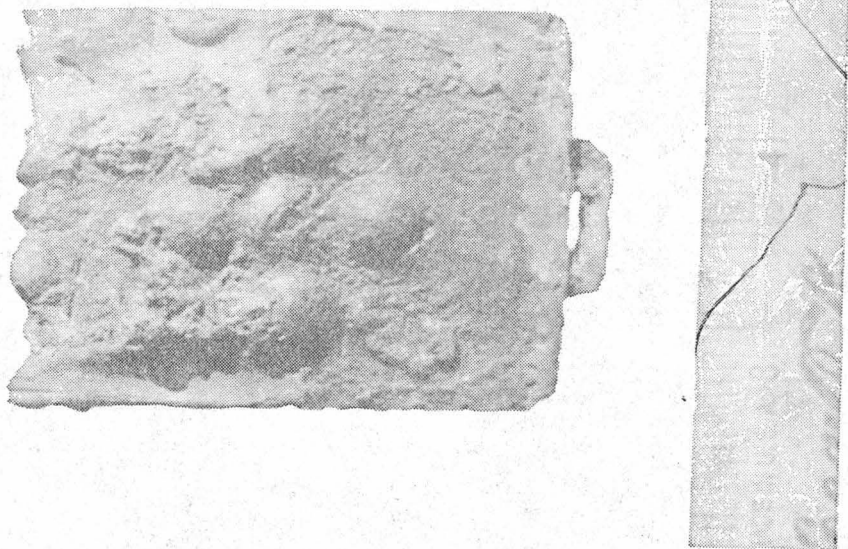
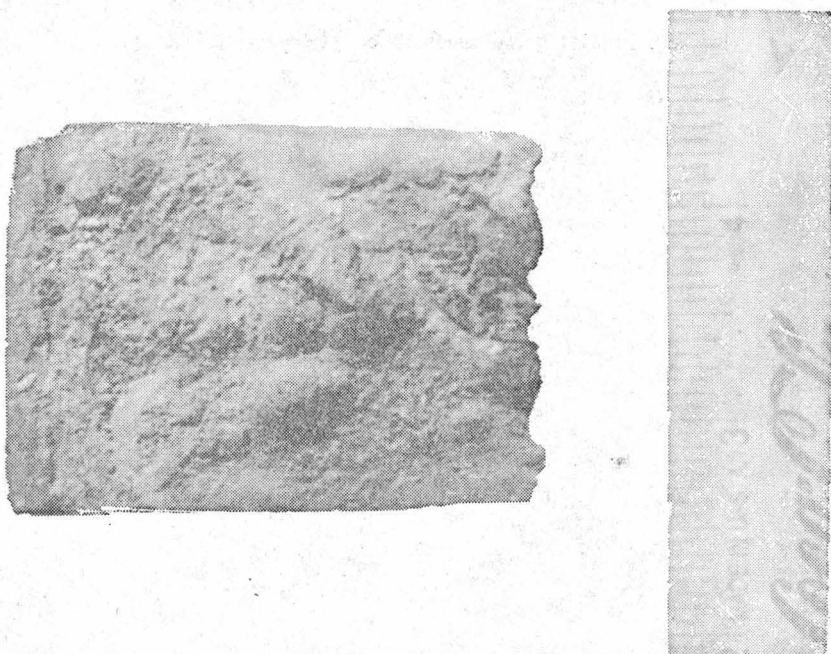
Fig. 12. Catarama (nr. inv. 16696). Imagine finală.

Fig. 13. Catarama (nr. inv. 16696). Imagine finală.
