PALATUL VOIEVODAL DIN TURDA ÎN DOCUMENTE MEDIEVALE ȘI MODERNE

Keywords: *Turda, voivode's palace, Transylvania, Bâthory family*

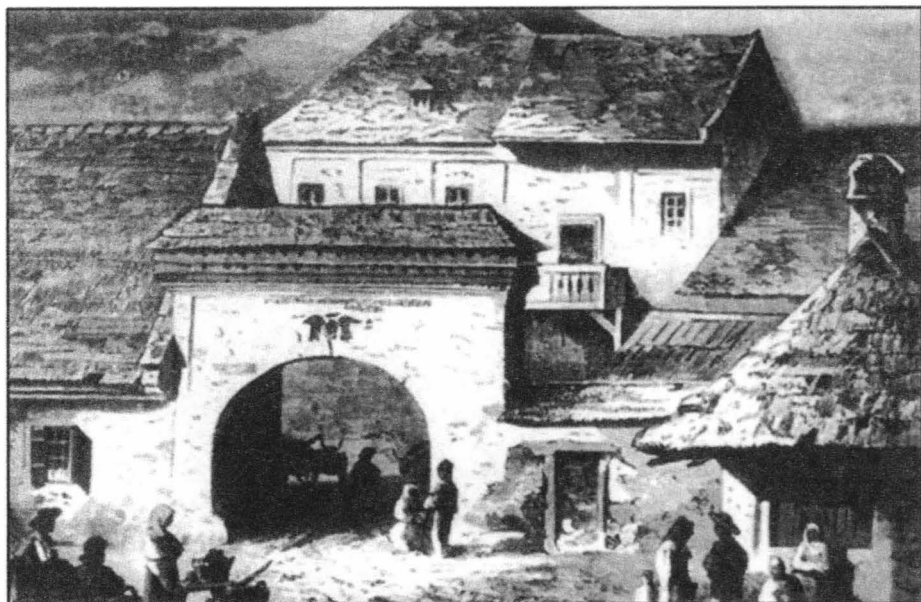
Fig. 1

Poarta monumentală. Revenind la informațiile pe care le deținem știm că proaspăt renovata construcție avea o curte mare (largă, lată) orientată pe direcția E-NV, accesul în aceasta făcându-se printr-o poartă înaltă construită din piatră, ce avea o deschidere sub formă de boltă. Poarta era protejată la partea superioară cu un acoperiș din șindrilă în podul căruia se afla un porumbar ce avea forma unui turnuleț (lucarnă), des întâlnit și la porțile secuiești.²⁰ O ușă din lemn permitea accesul din acesta spre un alt porumbar ce era situat tot în podul porții de intrare în curtea palatului²¹ (fig. 1).

²¹ După cum se vede și într-una dintre fotografiile ce înfățișează clădirea și poarta monumentală, publicate către istoricul maghiar în monografia amintită, se poate observa un mic acoperiș care protejează poarta de intemperii, unde se găseau porumbarele menționate.

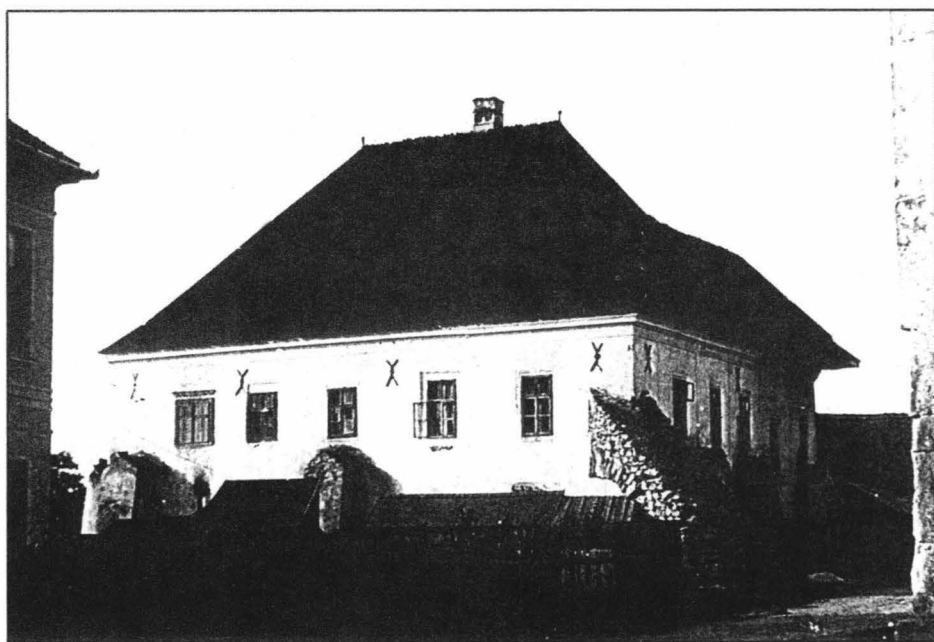
Fig.1 – Palatul Voievodal și Poarta Monumentală în secolul XVIII.

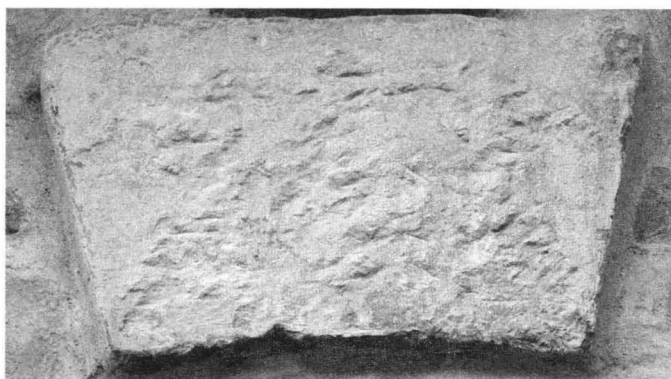
Fig. 3

Blazonul se află astăzi într-o stare avansată de degradare și necesită restaurare imediată. Însemnele heraldice, câte au mai rămas, sunt greu vizibile, intemperiiile punându-și amprenta și nu în ultimul rând factorul uman care în perioada comunistă a vrut să ascundă vechile însemne nobiliare, prin martelarea și acoperirea acestora cu tencuiei din mortar (fig. 3).

Treptat, rolul de apărare al fortificației scade și în scurt timp aceasta își pierde orice utilitate militară, o parte cade în ruină, iar altă parte a fost probabil demolată pentru a face loc noilor construcții. Implicit, împrejmuirea curții Palatului are și ea de suferit. Zidurile sunt diminuate ca înălțime, atât în partea de nord³⁴ cât și pe latura de est, acolo unde la sfârșitul secolului al XIX-lea, pe locul vechii porți de intrare și a zidului care o susținea, a fost ridicată o împrejmuire modernă³⁵ care astăzi nu mai există, fiind asimilată de construcții. Zidul nordic al fortificației, care era totodată și cel sudic al curții palatului, a fost redus din înălțime după spusele lui Orbán Balász până la 1,5 stânjeni (aproximativ 2,85m). În prelungirea zidului era amplasat un contrafort din piatră ridicat pe colțul de sud-est al palatului. Tot pe acel colț era amplasată și o poartă din lemn care făcea legătura între curtea palatului și biserica reformată.³⁶ Istoricul ungar susține că deasupra acesteia era vizibilă o inscripție, astăzi dispărută, care informa despre intervențiile de renovare care au avut loc în anul 1588 sub domnia principele Sigismund Báthory (1581-1597; 1599-1602). Informația nu a putut fi verificată, autorul neprecizând sursa de proveniență a textului iar resturi sau fragmente ale acestei inscripții nu au fost descoperite.³⁷ Această poartă, amplasată pe această locație înaintea vizitei lui Orbán Balász, era realizată din lemn și făcea corp comun cu contrafortul de sud-est al edificiului care era realizat din zidărie din piatră după cum am menționat. Contrafortul era adosat exact pe colțul clădirii cu o prindere pe zidurile de est și de sud în formă de coadă de rândunică. Partea superioară a acestuia, conform unei fotografii executate la începutul secolului XX, ajungea până la mijlocul ferestrelor de la etajul clădirii (fig.3).

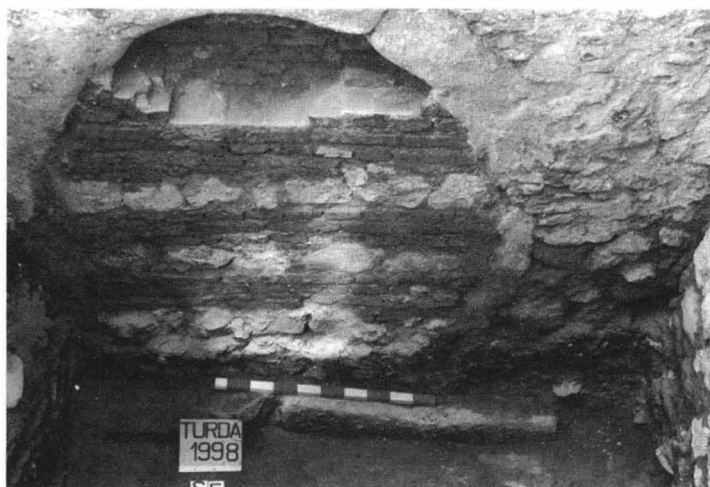
Fig. 4

Fig.4 – Grota de gheaȧă (sec. XVII), folosită ulterior ca latrină, descoperită în cercetarea arheologică.

Documentele veacului al XVII-lea ne informează de existența unei gropi (grote) construită special în scopul păstrării gheții. La inventarele făcute de către scribii cancelariei se menționează existența și funcționalitatea acesteia, fiind găsită plină cu gheață și acoperită cu paie. Cu siguranță că existența unei asemenea gropi presupunea o amenajare a terenului în acest scop. În urma cercetărilor arheologice efectuate la exteriorul clădirii în anul 1997, pe latura nordică a ieșindului dinspre vest, în caseta C₄, a fost descoperită o mică fundație din zidărie de piatră de formă rectangulară adosată la fundația clădirii (fig.4). Distanța dintre aceasta și latura vestică a ieșindului dinspre nord este de 4m. Această amenajare folosită probabil în scopul păstrării gheții a fost amplasată în imediata apropiere a vechii intrării din fosta grădină, într-un loc propice, locația aleasă permițând păstrarea acesteia pentru o perioadă mai îndelungată de timp. La un moment dat s-a renunțat la această amenajare, fiind folosită ulterior până în perioada modernă ca și latrină.⁵⁸

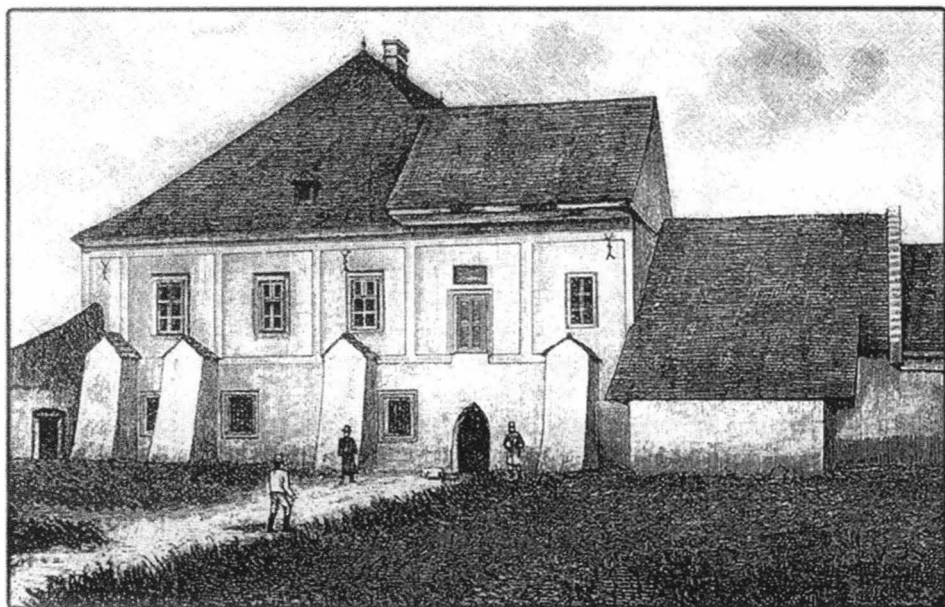
Fig. 5

Fig.5 – Intrândul la subsol și vechea intrare în beciurile clădirii descoperită în cercetarea arheologică.

Intrândul la subsolul edificiului a fost realizat din zidărie de piatră păstrată parțial. Urmele acestei construcții au fost redescoperite odată cu degajarea vechii intrări a beciului, în timpul cercetărilor arheologice efectuate în anul 1998.⁷¹ (fig.5). Eleuația acestei construcții este cunoscută din fotografiile și gravurile de epocă care s-au păstrat (fig.6). La renovările radicale ce au avut loc în secolul al XIX-lea, când edificiul și-a pierdut din importanță, unul dintre beciuri, cel situat în extremitatea de nord, a fost dezafectat și umplut cu pământ, moment în care și construcția ce suprapunea beciul a fost demolată. Cu siguranță că aceste transformări au fost generate de afectarea gravă a stării fizice a construcției (fig.7).
