FORTIFICAȚIILE PASULUI OITUZ

BORDI ZSIGMOND LÓRÁND

THE FORTIFICATIONS OF THE OITUZ PASS

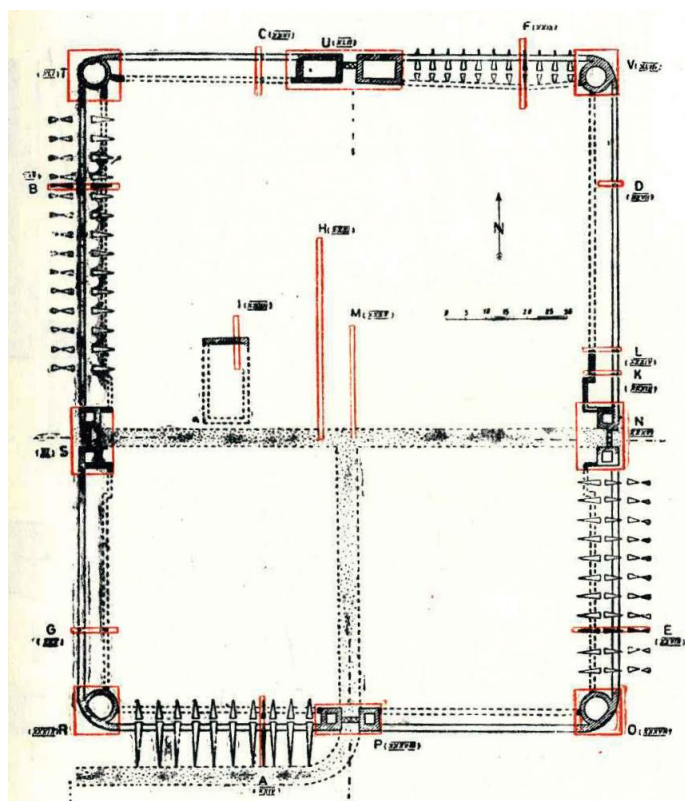
Fig. 3 – Planul castrului auxiliar de la Brețcu (după Nicolae Gudea)

Cercetările¹² au evidențiat existența aici a unui castru cu dimensiunile de 178×141 m, orientat nord-sud, cu *porta pretoria* aflată pe latura sudică (**Fig. 3**). S-a constatat, de asemenea, că acesta nu a fost prima fortificație, ea fiind precedată de o fază de pământ având aceeași orientare, cu dimensiunile de 172×135 m.

Castrul de piatră a avut zidurile groase de 1-1,2 m, realizate din piatră de carieră, în spatele căreia se găsea *agger*-ul, lat de 4-6 m, format din valul fazei de pământ, urmat de un zid de contraescapadă gros de 0,80-0,90 m. Colțurile rotunjite ale castrului au fost prevăzute cu câte un turn cilindric ridicat în interior, cu diametrele cuprinse între 6 și 8 m. Porțile au fost apărate de câte o pereche de turnuri dreptunghiulare. Zidurile au fost precedate în exterior de șanțuri duble, având lățimea de 4-4,5 m și adâncimea de 1,80-2,00 m.

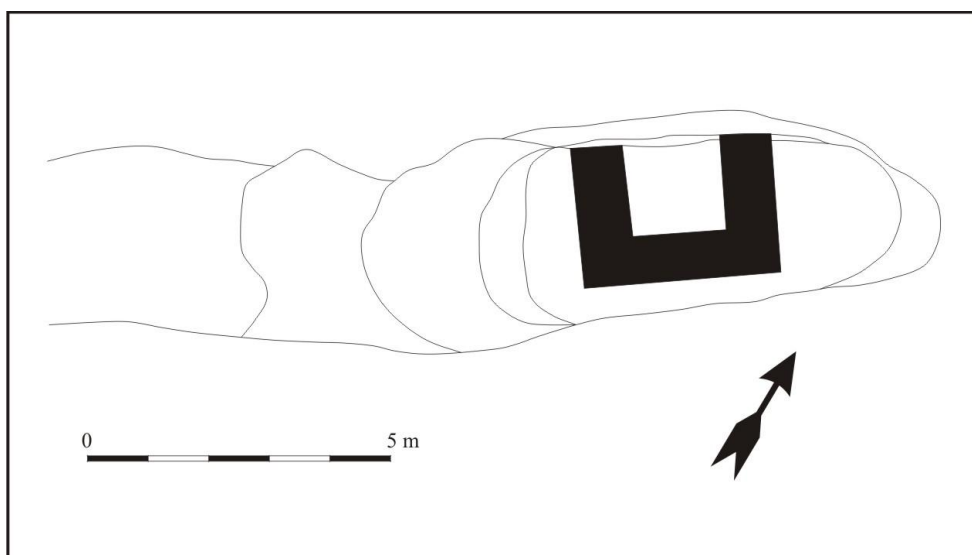
Fig. 6 – Planul turnului de la pâraul Biuții (după Székely Zsolt)

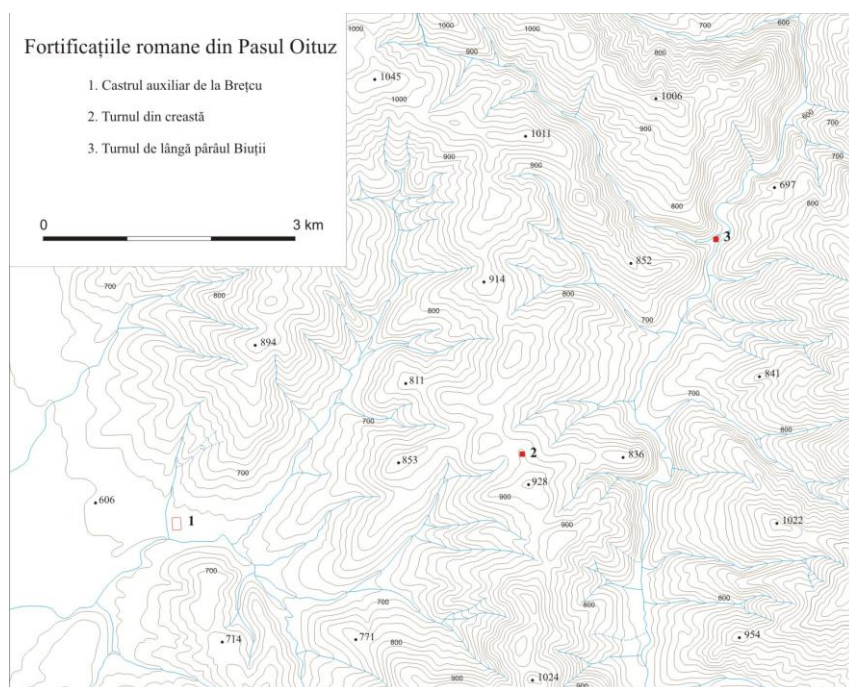
Fig. 8 – Fortificații romane descoperite în zona Pasului Oituz

În cazul în care apărarea avansată a castrului din zona pasului consta doar din aceste două turnuri (**Fig. 8**), o putem considera relativ deficitară, punând sub semnul întrebării rolul de arteră principală de circulație al Pasului Oituz.

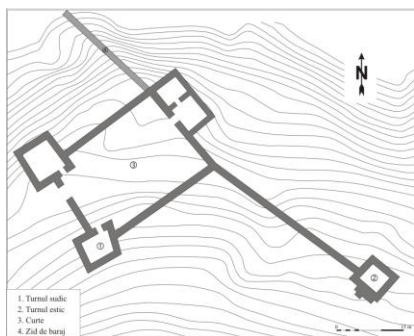
Fig. 9 – Planul Cetății Oituzului

Cercetările arheologice efectuate în cursul anului 2004, au stabilit că cetatea era compusă dintr-o incintă pătrată de formă neregulată de mici dimensiuni (30×20 m), cu ziduri groase de 1,60 m, întărită pe latura sud-vestică cu câte un turn, de o cazemată cu două încăperi pe cel nord-estic, respectiv un turn de flancare, ridicat la est de incintă (**Fig. 9**). Din ansamblu a putut fi cercetat doar turnul sudic și cel de flancare, restul construcțiilor fiind distruse de conducta de gaze care trece prin cetate. Turnul sudic (**Fig. 10**), a fost o clădire masivă de formă trapezoidală (8,25×9,00×8,5×10,00 m), cu ziduri groase de 1,60 m, realizată din piatră șistoasă locală, legată cu mortar. Din ea se mai păstra la momentul cercetării parterul, prevăzut cu două ambrazuri de tragere pe latura sud-vestică, o ambrazură și o ușă pe latura nord-vestică, o fereastră și o ambrazură pe latura nord-estică (**Fig. 11**), respectiv etajul întâi, parțial distrus, pe care se mai găseau urmele a câte o ambrazură de tragere pe laturile de sud-vest și nord-est, dar probabil era prevăzută cu câte două deschideri pe fiecare latură (**Fig.12**). Turnul trebuia să aibă cel puțin încă un etaj, prin care se făcea accesul la drumul de rond. Ambrazurile au forma unor clepsidre culcate, fiind prevăzute în zona gâtuirii cu o ușiță batantă, specifică gurilor de tragere pentru armele de foc de la sfârșitul secolului al XV-lea.

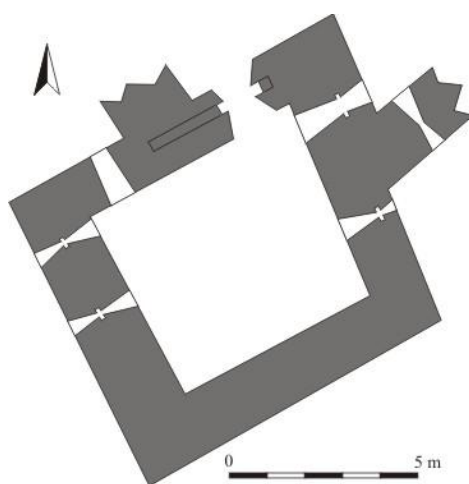
Fig. 11 – Planul parterului turnului sudic

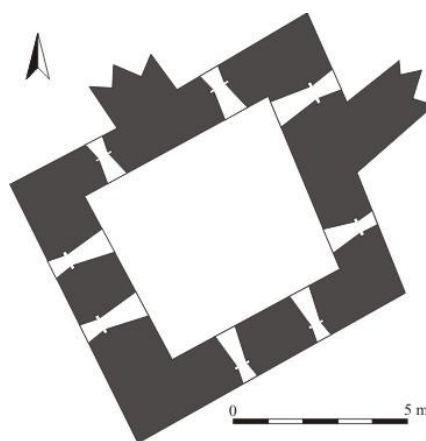
Fig. 12 – Planul etajului I al turnului sudic

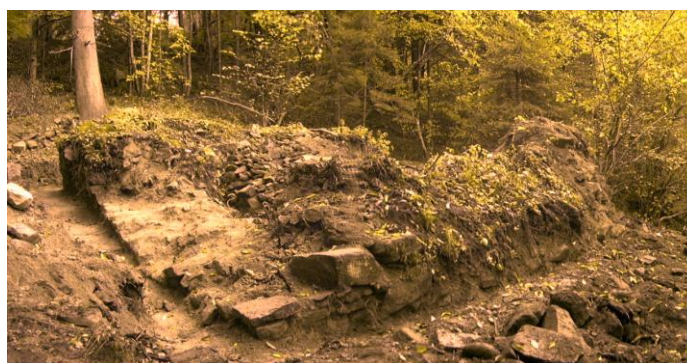
Fig. 13 – Ruinele turnului de flancare

Turnul de flancare (**Fig. 13**), de formă romboidală (8,50×8,00×8,50×8,00 m), cu ziduri groase de 1,60-1,90 m, realizate din piatră, a fost ridicat la 40 de metri spre sud-est de incinta centrală, fiind legat de aceasta cu un zid având aceeași grosime cu cea a curții. Din turnul care avea, la rândul său, probabil tot trei nivele, se mai păstrează doar parterul (**Fig. 14**), care este străpuns pe latura nord-vestică, în apropierea colțului nordic, de o gură de foc în formă de pană, care flanca zidul de legătură. Pe latura sud-vestică a turnului a fost dezvelită o structură (dimensiuni: 4,50×0,90 m) realizată din zidărie mixtă de piatră și cărămidă, care pare a fi baza unei platforme de acces în turn, ridicată ulterior.

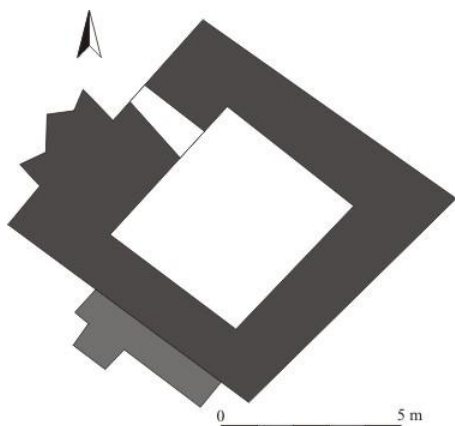
Fig. 14 – Planul parterului turnului de flancare

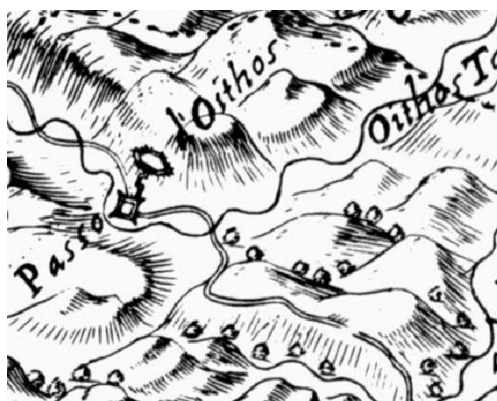
Fig. 15 – Fortificațiile Oituzului pe harta lui Visconti

Accentul s-a pus pe fortificarea crestei aflate deasupra cetății, unde, conform hărții lui Visconti⁴³ (**Fig. 15**), a fost ridicată o fortificație de formă hexagonală legată cu un val de pământ – singurul element de fortificație din această perioadă vizibil în prezent –, de cetatea propriu-zisă. Pe planurile mai detaliate realizate în deceniul al nouălea al secolului al XVIII-lea⁴⁴, se poate observa că pe creastă se găsea o redută de formă poligonală, cu dimensiunile de cca. 50×60 m (**Fig. 16**). Ea se lega de turnul estic al cetății printr-o palisadă, care continua atât spre vest, dincolo de râu, cât și spre est, către vârful Rakottyás.

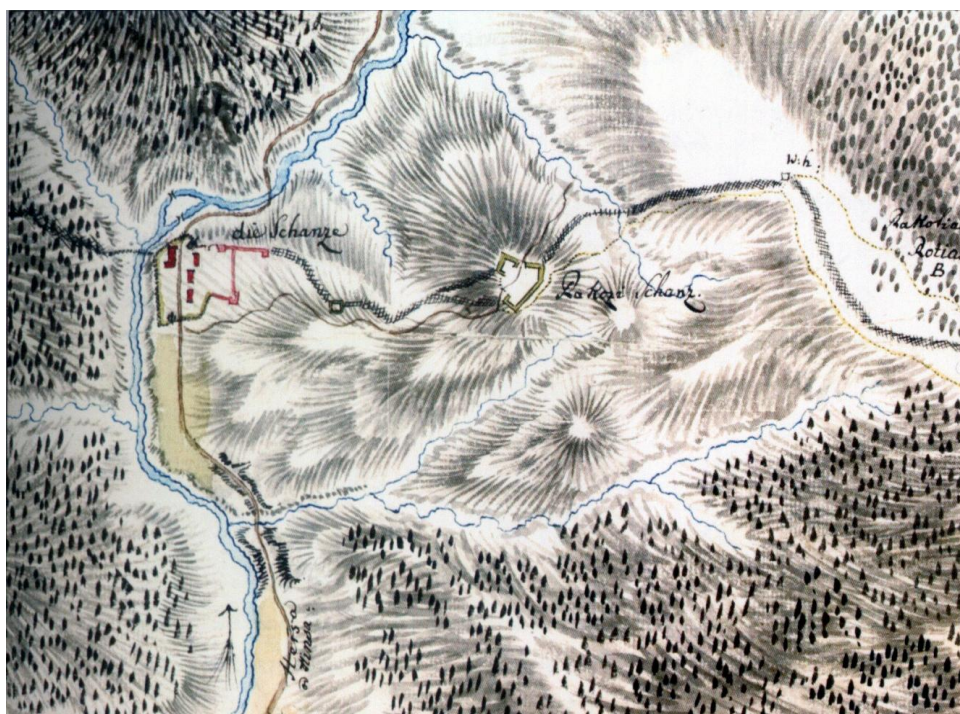
Fig. 16 – Planul fortificației de la Oituz din anul 1788
(după Karczag Ákos și Szabó Tibor)

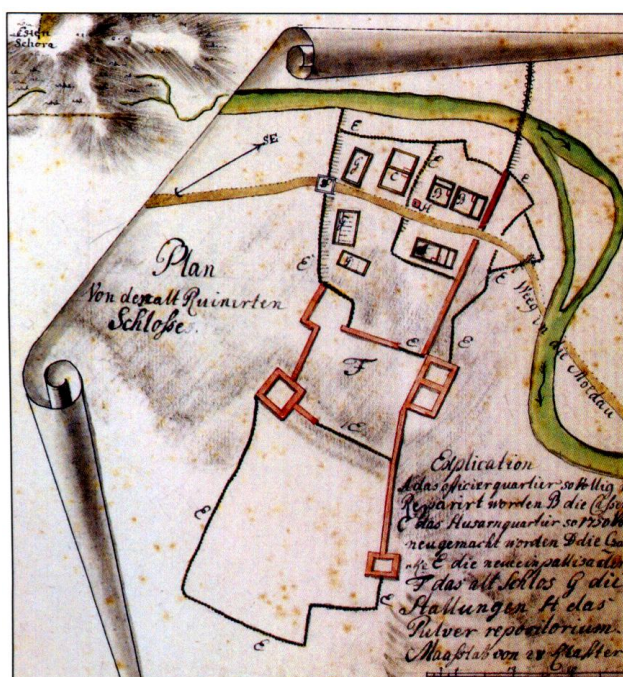
Fig. 18 – Planul fortificațiilor în anul 1750 (legendă: A – clădirea ofițerilor; B – clădirea gărzii; C – cazarma husarilor; D – carantină; E – palisadă nouă; F – vechea cetate; G – grajduri; H – depozit de muniții)
(după Karczag Akos și Szabó Tibor)

Foarte probabil, acest eveniment a dus la realizarea unor noi lucrări de fortificare a zonei cetății, care deși era parțial ruinată (pe o gravură realizată în anul 1735 se vede clar că turnurile nu mai au acoperișuri – **Fig. 17**), pe la mijlocul secolului al XVIII-lea a devenit centrul unor fortificații complexe, constând dintr-o palisadă dublă în fața zidului de baraj și o curte închisă, cu clădirile garnizoanei (case de comandament, cazărmi, grajduri și depozite) în spatele ei. La sud de cetate a fost ridicată o curte închisă de palisade, care servea ca spațiu de campare a trupelor suplimentare dislocate în pas (**Fig. 18**). Concomitent cu aceste lucrări a fost

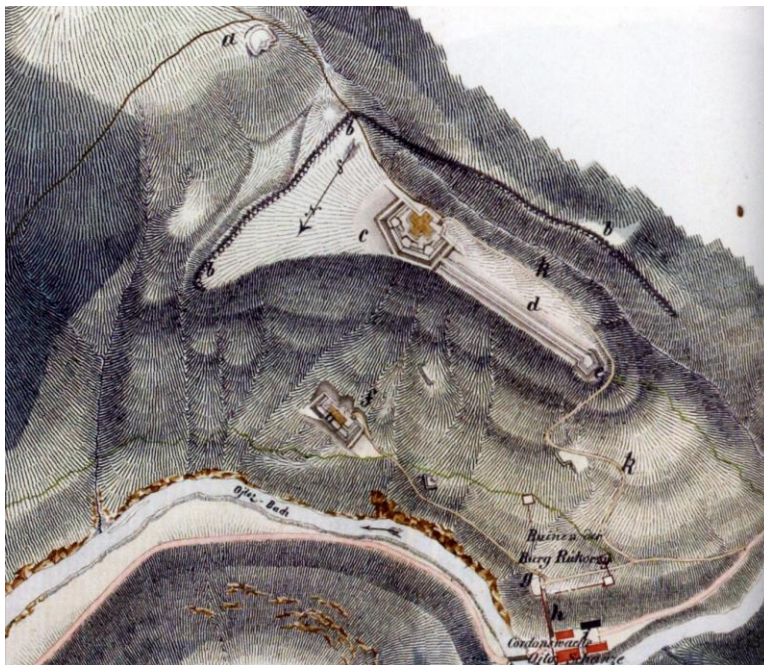
Fig. 19 – Planul fortificațiilor din secolul al XIX-lea (legendă: a – redută din bârne; b – palisadă; c – reduta principală; d – caponiera; e – post de flancare; f – baterie închisă; g – ruinele cetății medievale; h – palisadă de baraj; k – drum de legătură) (după Karczag Ákos și Szabó Tibor)

Elementul central al noului sistem de fortificații a fost o redută principală de formă pentagonală (**Fig. 17, c; 20**) de 80×60 m, înconjurată de șanț de apărare (**Fig. 21**), dotată cu amplasamente (**Fig. 22**) pentru trei tunuri și o garnizoană de 70-80 de oameni, ridicată pe creastă, în locul redutei din secolul al XVII-lea. Fortificația, întărită cu o palisadă cu traseul în formă de L (**Fig. 17, b**), care cuprindea și o parte din cursul de apă din spate, era flancată la est de o redută din bârne cu o capacitate de 40 de oameni (**Fig. 17, a**), respectiv spre vest de un mic amplasament, un post de flancare de formă poligonală (**Fig. 17, e; 23-24**), care se lega de ea printr-o caponieră (**Fig. 17, d; 25**) lungă de cca. 150 m.

Alături de aceste fortificații din creastă, a fost preconizată construirea unui al doilea amplasament pentru tunuri, o baterie închisă (**Fig. 17, f**), de cca. 60×30 m, pe terasa de deasupra râului, la cca. 200 m spre est de ruinele turnului estic al cetății medievale. Pe versant au fost amenajate mici platforme de luptă, respectiv un drum de legătură (**Fig. 17, k**). S-a propus, de asemenea, înlocuirea vechiului zid de baraj cu unul nou, o palisadă străpunsă de ambrazuri de tragere (**Fig. 17, h**)⁵⁰.

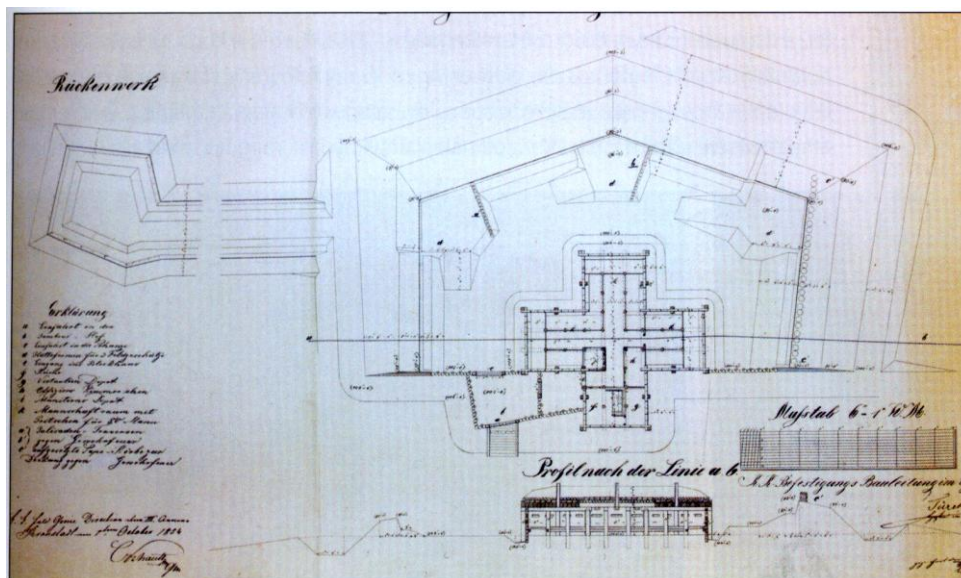
Fig. 20 – Planul ansamblului redutei principale (după Karczag Ákos și Szabó Tibor)

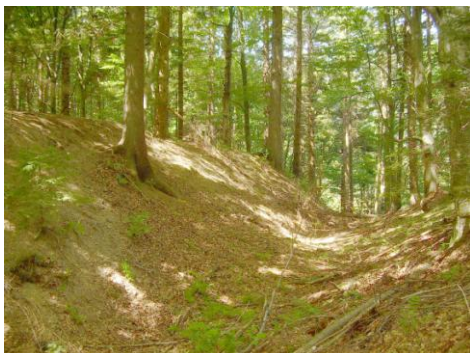
Fig. 21 – Șanțul de pe latura estică a redutei principale

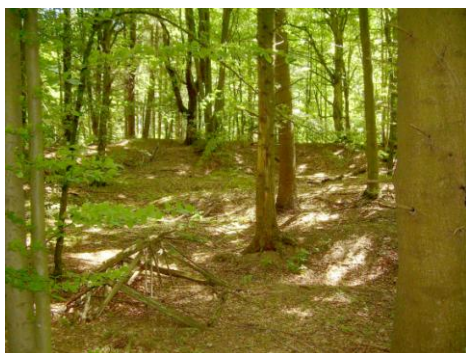
Fig. 22 – Amplasament pentru tun în reduta principală

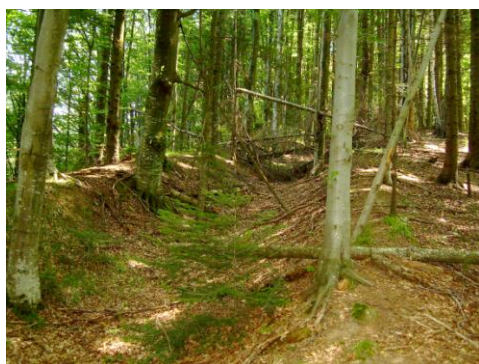
Fig. 25 – Caponiera
