## STOPAREA ATACULUI BIOLOGIC ASUPRA ELEMENTELOR DIN PIATRĂ LA TURLA BISERICII MĂNĂSTIRII DRAGOMIRNA ȘI LA CIMITIRUL ACESTEIA

# STOPPING THE BIOLOGIC ATTACK ON THE STONE ELEMENTS FROM THE SPIRE OF DRAGOMIRNA MONASTERY AND FROM THE GRAVEYARD

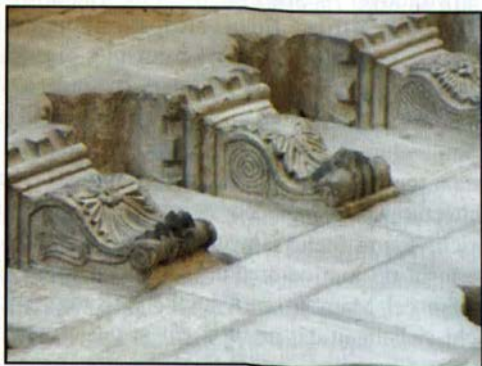
Atac biologic

Ca material de combatere am optat pentru BIOTIN S în urma unor încercări repetate. Este o soluție cu efect maxim iar fructificațiile s-au desprins foarte ușor, ușurând operațiunea de curățare mecanică. Mai greu a fost la curățarea plăcilor de calcar de pe turlă, deoarece păsările au distrus chitul dintre rosturi și și-au amenajat cuiburi. La final a fost necesară o operație de umplere a rosturilor cu un chit nou.

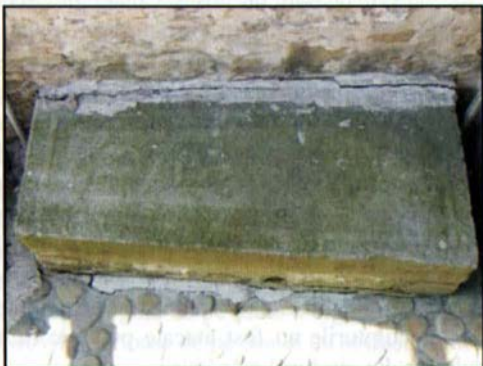
Verdeața zidurilor

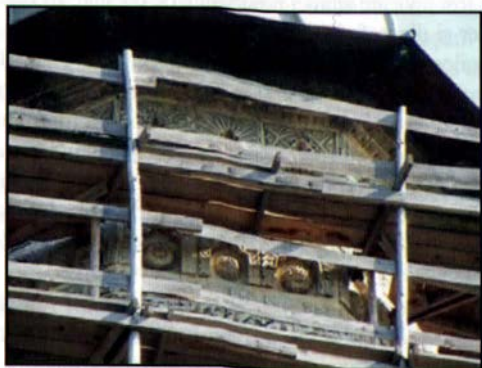
Curățarea plăcilor de calcar

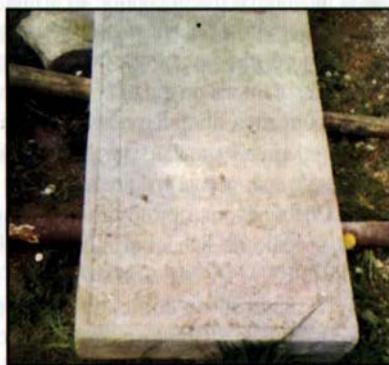
Detalii din timpul procesului de restaurare

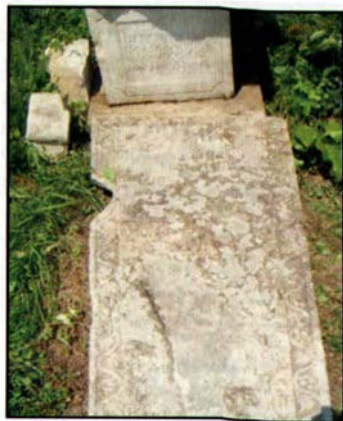
Atac biologic

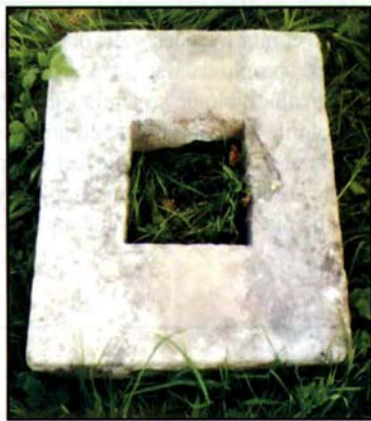
Detalii din timpul procesului de restaurare

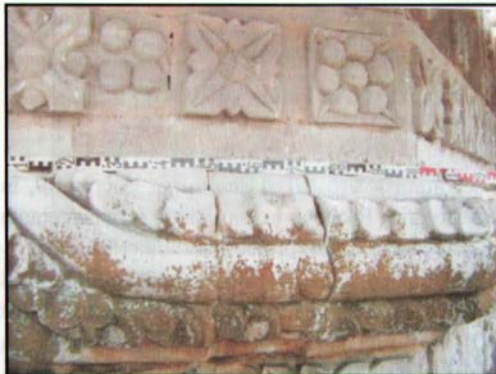
Detaliu de „frânghie” pe latura de sud-est. Foto 2004

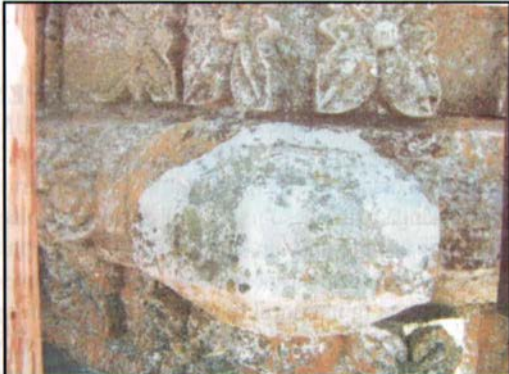
Colțul nord nord-vest prezintă pierderi de material. Foto 2004

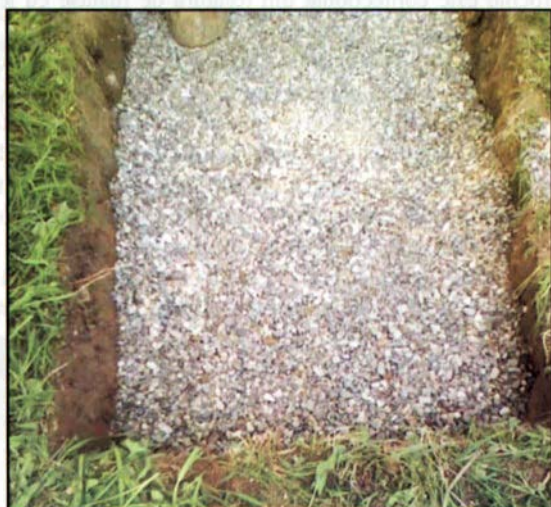
Detalii din timpul lucrărilor de restaurare – conservare (pat de prundiș pentru eliminarea excesului de umiditate)

În cimitir toate lespezile din piatră au fost săltate și sub ele am introdus un strat de sort (piatră de râu). Astfel, apa pluvială se va scurge mai ușor și se va înlătura umiditatea excesivă iar posibilitatea apariției atacului biologic se diminuează. Pietrele aflate în stare fragmentară au fost armate cu lame din inox iar golurile au fost umplute cu un chit din praf de piatră fin și rășină UHU<sup>+</sup> pentru piatră. Petele de rășină de brad și cele de fum au fost îndepărtate cu detergent neionic Super 100 în procent de 10% și alcool etilic absolut diluat. Ultima etapă se va încheia în toamna acestui an prin completarea părților lipsă la crucile din piatră și la pietrele funerare.

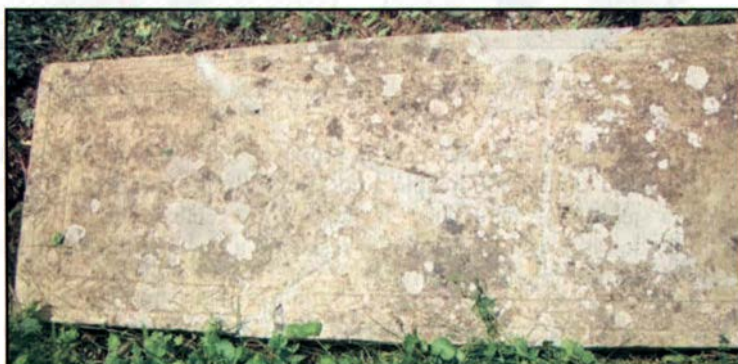
Atac biologic.
