BULETINUL

MONUMENTELOR ISTORICE

București
1995

Nr. 3-4/1995

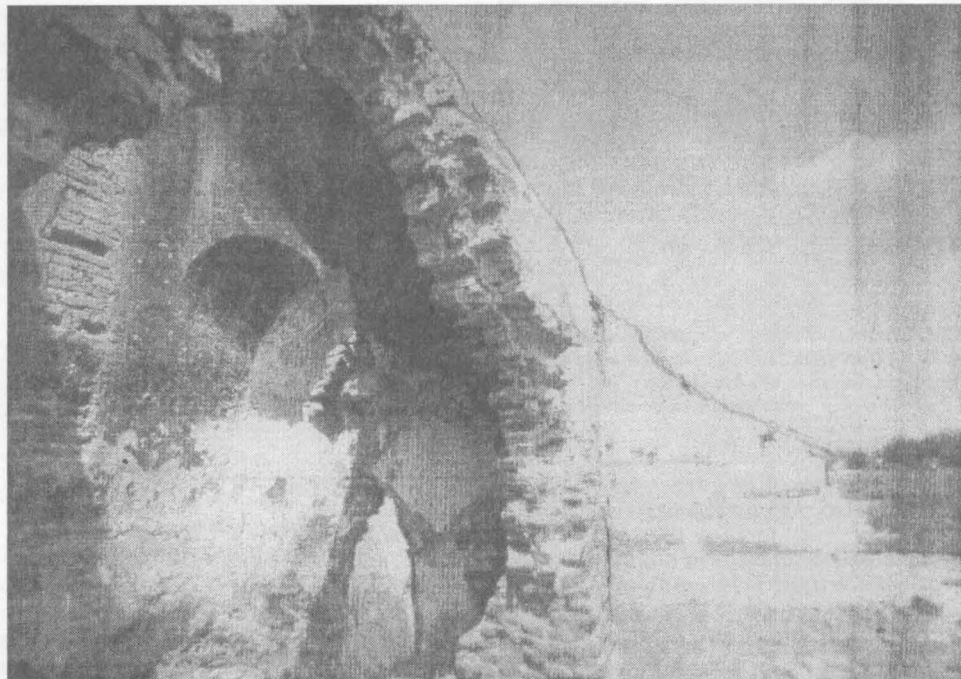
Ruina bucătăriei (tropa de colț)

Se cunoaște silueta (extradosul) așa cum apare din documentul fotografic al bucătăriei mici – azi

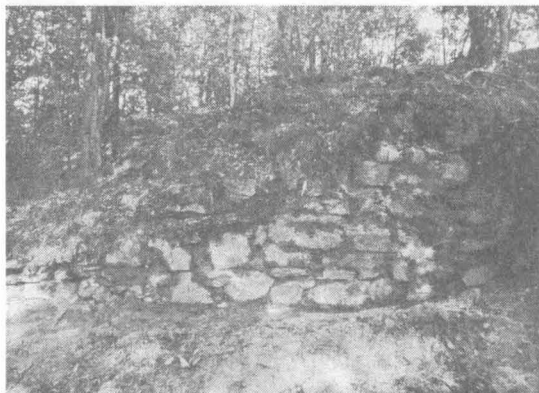
Foto 2 – Cetatea medievală de la Sadu;
fragment din zidul cetății
în timpul lucrărilor de protejare.

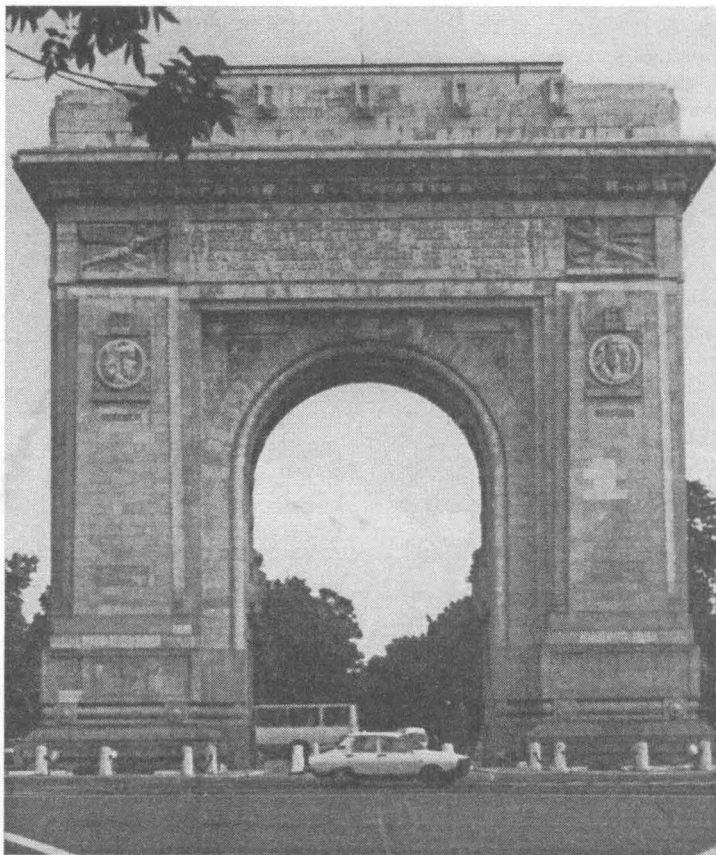
Se refac integral, conform soluției originare, hidroizolația din folie de plumb a terasei (înlocuind totuși plăcile de protecție din mozaic cu plăci din travertin dens) și elementele de scurgere (jgheaburi și garguie) din tablă de cupru. Zidăria de cărămidă afectată de umezeală este uscată sau înlocuită. Zidării și elemente de beton ale rampelor scărilor, fisurate în urma cutremurelor, sunt injectate cu rășini epoxidice. Se refac în întregime tencuielile interioare. Se execută zugrăveli și vopsitorii. Se execută ample

lucrări de înlocuire sau curățare a elementelor degradate ale placajului de piatră. Se spală fațada cu jet de apă de joasă presiune, iar rosturile deschise se chituiesc și se tratează cu substanțe fungicide. Cele două rozete din stuc, așezate peste efigiile distruse ale suveranilor, sunt înlocuite cu altele de marmoră. (Un memoriu, întocmit în vederea refacerii medalioanelor originare și a textelor de pe fațadele laterale, a fost, desigur, respins). Se repară sau se refac ușile de acces de la nivelul parterului și al terasei. Se refac platforma și trotuarele, stâlpii de piatră și lanțul metalic al împrejurării. Se înlocuiesc sau se revizuiesc

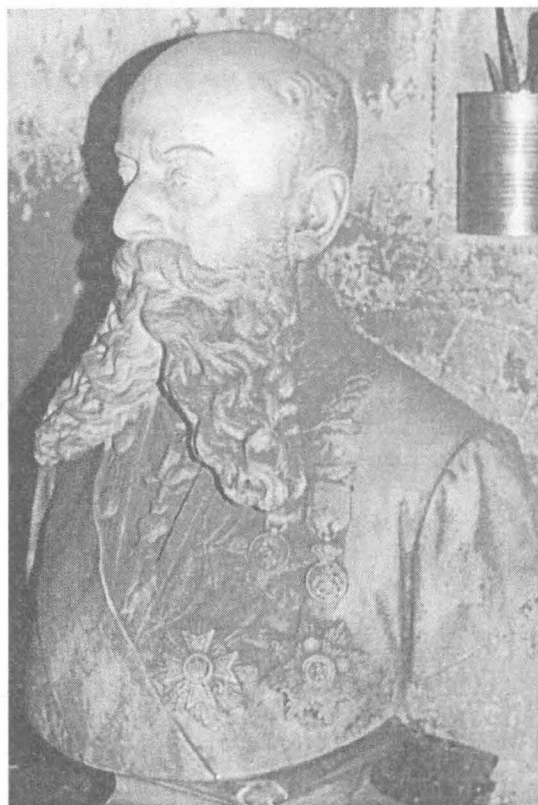
83. CAROL M. MITILINEU (1866–1936)

- ronde bosse, marmură albă
- 58 × 54 × 32 cm
- semnat și datat pe spate: Carol Storck, 1903
- stare de conservare, bună.
- Cimitirul Belu, fig. 16/19, în cavoul familiei Mitilineu.

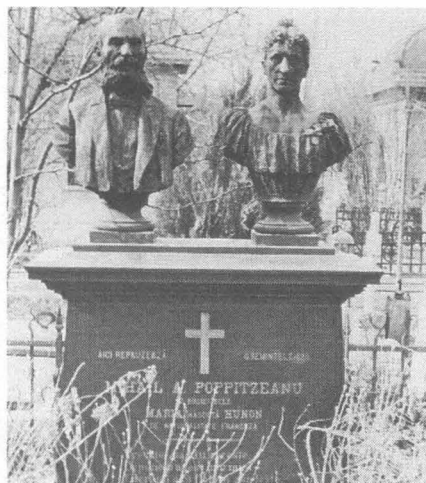
93. FAMILIA A. POPPITZEANU

- a) Bust Mihail A. Poppitzeanu
 - ronde bosse, bronz
 - 83 x 54 x 30 cm
 - semnat și datat pe spate: C. Storck 1907
 - inscripție la bază: ETATE 64 ANI
- b) Bust Maria Poppitzeanu
 - ronde bosse, bronz
 - 83 x 54 x 30 cm
 - semnat și datat pe spate: C. Storck 1907
 - inscripție la bază: ETATE 58 ANI
 - Ambele busturi așezate pe un soclu comun, masiv, din marmură neagră cu $\hat{h} = 130$ cm
 - inscripție cu majuscule pe soclu: AICI REPAUZEAZĂ OSEMINTELE LUI MIHAIL A. POPPITZEANU / ȘI A SOȚIEI SALE / MARIA NĂSCUTĂ HUNON / DE NAȚIONALITATE FRANCEZĂ
 - stare de conservare – metal înverzit
 - Cimitirul Sf. Vineri, fig. 15/412.

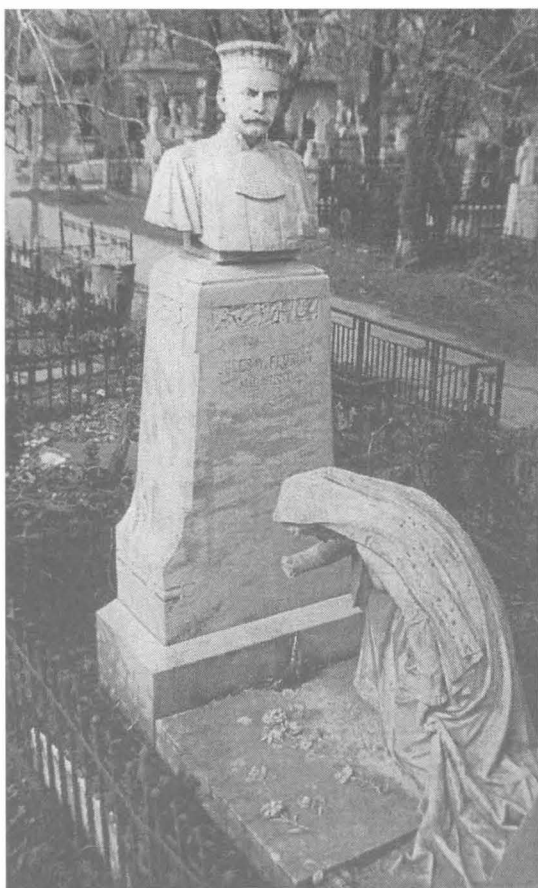
97. JULES FLORIAN (1853–1908)

- Ansamblu funerar compus dintr-un bust de bărbat pe soclu și o femeie îngenunchiată presărând flori
- ronde bosse, marmură albă
- 235 × 98 × 180 cm
- a) Bustul magistratului Jules Florian (1853–1908)
 - ronde bosse, marmură albă
 - 70 × 65 × 35 cm pe un soclu din marmură albă cu $\hat{t} = 165$ cm
 - nesemnăat, nedatat (Carol Storck, 1908)
- b) Femeie îngenunchiată
 - ronde bosse, marmură albă
 - 95 × 116 × 70 cm
 - nesemnăat, nedatat (Carol Storck, 1908)
 - inscripție cu majuscule pe soclu: JULES A. FLORIAN / MAGISTRAT / NĂSCUT LA 1853 / DECEDAT LA 27 MAI 1908
 - stare de conservare: lipsă o mână, mustață ciobită
 - Cimitirul Belu, fig. 28/1.

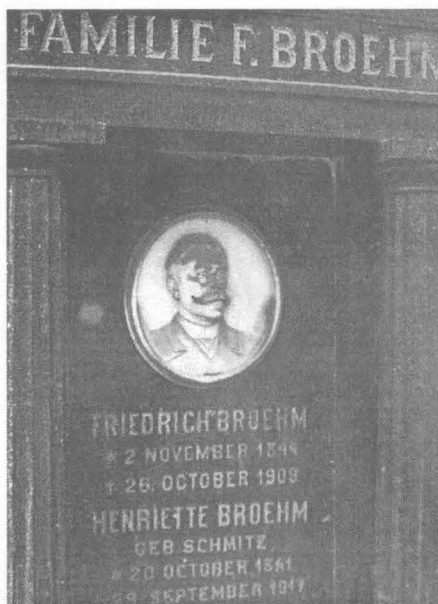
- inscripție cu majuscule pe placa din marmură: FRIEDRICH BROEHM / 2 NOVEMBER 1844 / 26 OKTOBER 1909 / HENRIETTE BROEHM / GEB. SCHMITZ / 20 OKTOBER 1841 / 24 SEPTEMBER 1917.
- stare de conservare: blocuri dizlocate, medalion pătat
- Cimitirul Evanghelic.

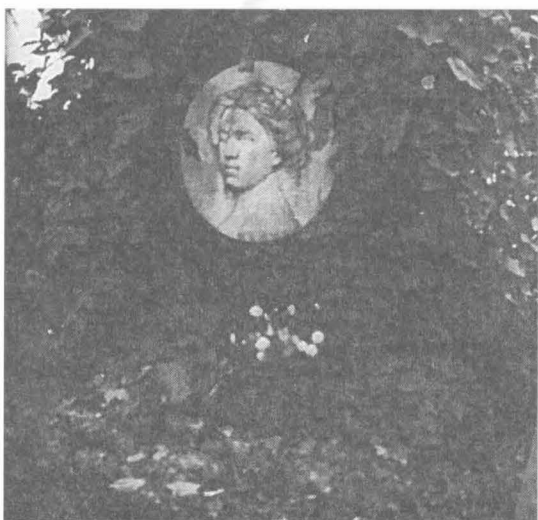
111. MARIOARA MOTAS (1885–1910)

– stare de conservare – medalion dispărut, placă căzută

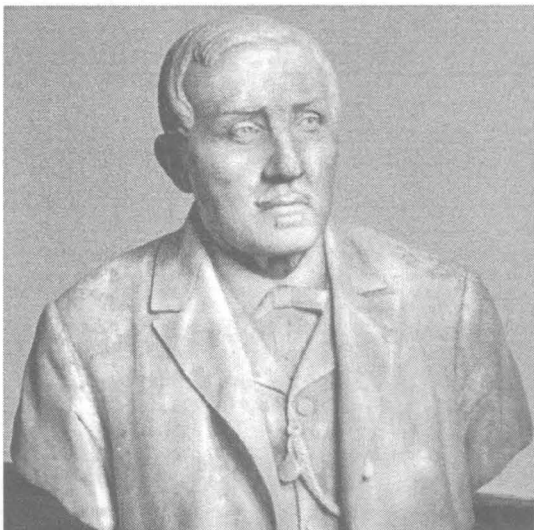
121. ȘTEFAN URLĂȚEANU (+1907)

- ronde bosse, marmură albă
- 73 x 53 x 36 cm soclu inițial din marmură neagră cu $\hat{h} = 230$ cm
- semnat și datat pe spate: Carol Storck, 1913
- stare de conservare: desprins de pe soclu
- Mutat în 1977 de pe amplasamentul inițial - Cimitirul Mănăstirii Cernica în Muzeul Mănăstirii.

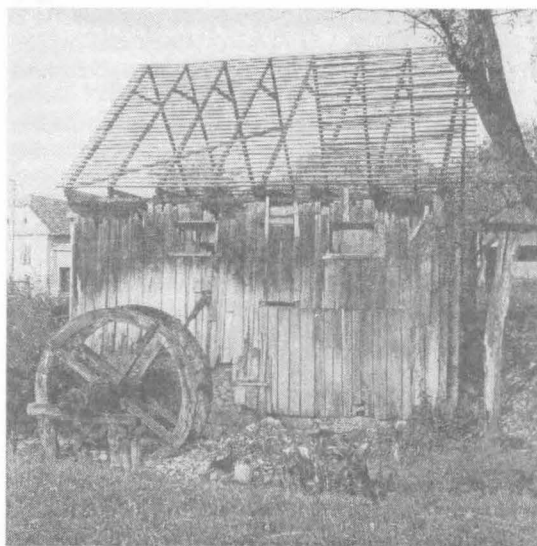
Moara de apă (1836)

Propunem, de asemenea, ca zonă protejată moara veche (1836) de pe ulița Morii, cu urmele canalului de aducțiune, lacului și digului, ca instalație de tehnică populară de valoare deosebită (unica existentă în zonă) și în relativ bună stare de conservare.
