CASA DRUGĂNESCU DIN BUCUREȘTI. CERCETARE ARHEOLOGICĂ

Emil Lupu, Ciprian Sandu

Abstract

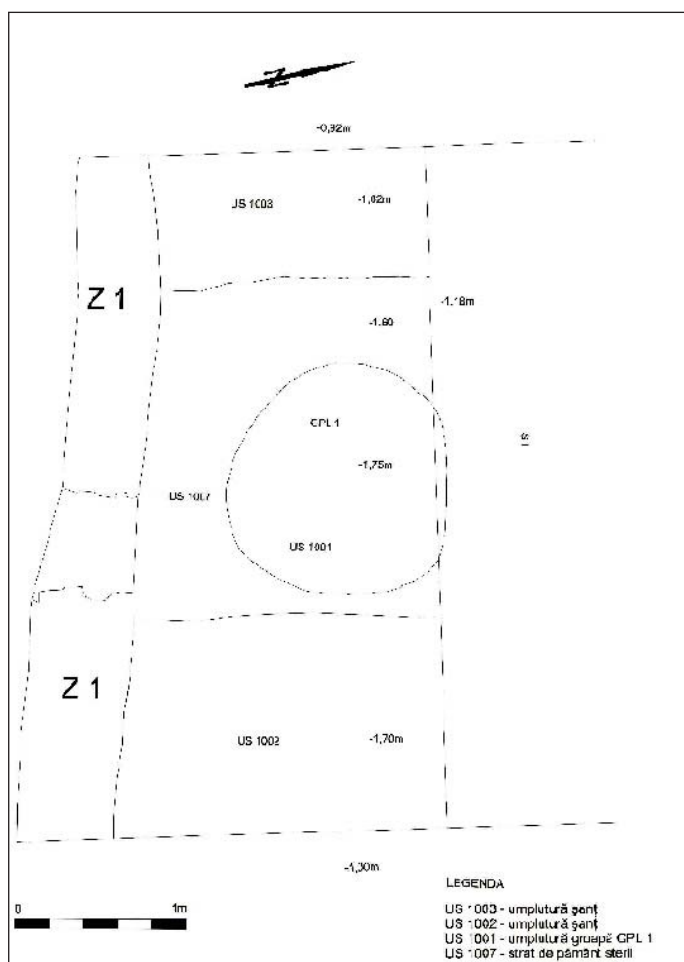
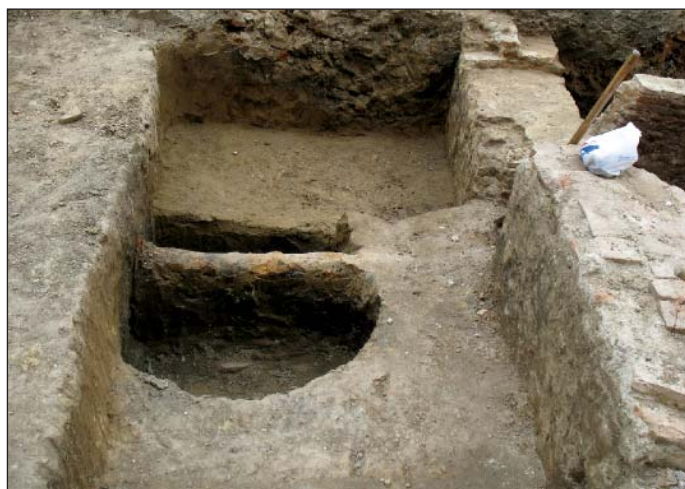
Planșa 4 - Secțiunea I, CPL1 - plan

Figura 3 - CPL1

La nord de casă, în Secțiunea I, a fost surprins, la -1,00 m, un complex arheologic (CPL₁), reprezentat de o groapă de plan circular, cu un diametru de aproximativ 1,30 m (Pl. 4, Fig. 3). Umplutura gropii era un strat de pământ amestecat, de culoare brun închis ce conținea fragmente mici piatră, oase de animale și ceramică din secolul al XIX-lea. Groapa a fost parțial „tăiată” de un șanț de epocă contemporană.
