PIATRĂ UITATĂ

PIERRE OUBLIÉE

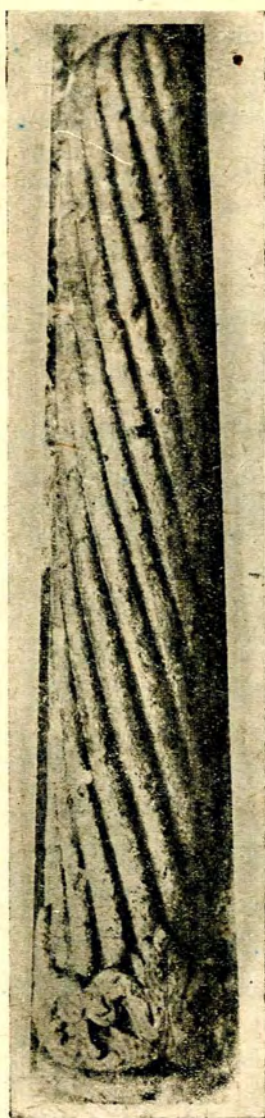
Fig. 1. — Fus de coloană.
Clișeu Gh. Comănescu

coloane cu 12 caneluri torse, cu un brâu sculptat în partea de jos, iar în partea de sus — lucru neo-

bișnuit — rotunjit pentru a primi un ornament simbolic sau decorativ. La ambele capete, în centru,

se văd lăcașurile drugilor de fier de legătură: găuri patrate, cu laturile de 2,5 cm și adânci de 6 cm. Săpături sistematice ar putea aduce unele lămuriri asupra acestei întâmplătoare descoperiri. Fusul, care datează probabil din secolul al XVIII-lea și-ar avea locul în grădina muzeului nostru național.

Fût de colonne torse, du XVIII-è siècle, arrondi à sa partie supérieure, pour recevoir un ornement, trouvé sous terre dans la cour d'un immeuble de la Calea Victoriei, au coin de la rue Victor Emmanuel III, à Bucarest.
