.....7 | Hj UdfcVYa Y'XY'WbgYfj UfYdfj] JbX
nouExpoziție de bază a Muzeului Județean
Aurelian Sacerdoțeanu Vâlcea¹

### A new base exhibition at the Museum of Râmnicu Vâlcea Some preservation issues

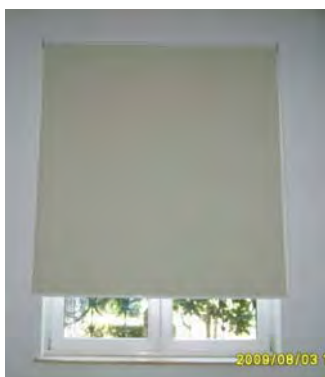
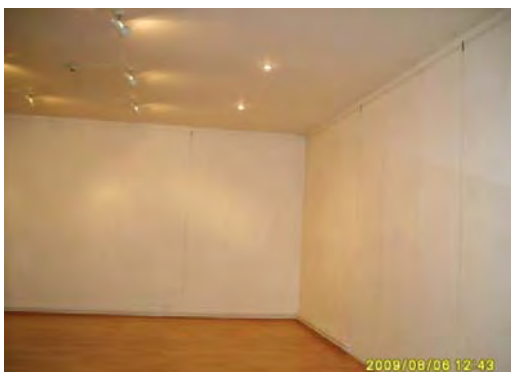
Storuri cu protecție ultravioletă

Cu toții știm cât de nocivă este radiația solară<sup>7</sup> care acționează direct asupra obiectelor. O parte importantă a muncii conservatorului este aceea de a se asigura, în funcție de grupa din care fac parte obiectele expuse, că acestea nu primesc o lumină care să le pună în pericol. În acest sens intensitatea luminii este verificată periodic cu ajutorul luxmetrului pentru a nu apărea probleme. Asigurarea iluminatului se face cu ajutorul luminii incandescente aceasta fiind cea mai recomandată bunurilor culturale. Pentru stoparea acțiunii negative a radiațiilor luminii naturale s-au achiziționat storiuri moderne cu protecție contra radiațiilor ultraviolete.

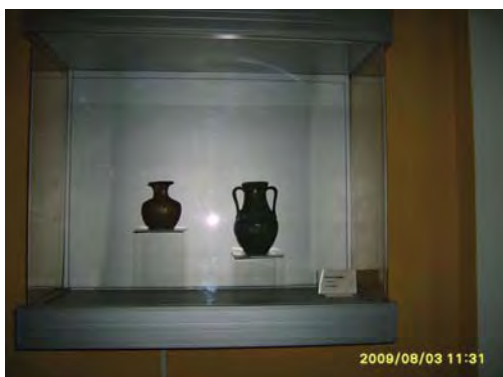
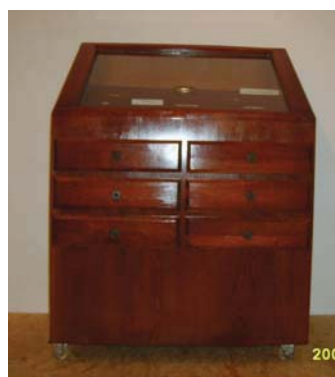
Tipuri de vitrine

O adevărată provocare a constituit-o alegerea vitrinelor deoarece am alternat o serie de materiale și dimensiuni în funcție de necesitățile pieselor și am respectat o serie de cerințe pe care trebuie să le îndeplinească. S-a optat pentru vitrine fixe și vitrine mobile personal preferând vitrinele mobile mult mai ușor de manipulat și având un sistem sigur de oprire al roților pentru a nu risca probleme de altă natură. Partea inferioară a fost confecționată din PAL, MDF sau lemn, fiecare material prezentând avantaje personale ca accesibilitatea, rezistența sau noblețe. Sticla sau plexiglas-ul asigură partea superioară. Dacă sticla e prea groasă, vitrina va fi grea, dacă e prea subțire se poate sparge ușor dar nu se îndoaie și nu se îngălbenește. Plexiglas-ul și stiplex-ul sunt materiale relativ nou apărute, incasabile oferind mai multă siguranță obiectelor dar sunt mai scumpe. Suporturile au fost confecționate din plexiglas astfel încât ele pun în valoare unele din obiectele expuse neafectându-le în nici un fel starea de conservare.

Pe lângă toate acestea s-a asigurat un anumit standard de calitate ce are implicații pe planul conservării. Vitrinele stabile previn spargerea obiectelor în caz de cutremur. Ele trebuie să fie sigure, bine lucrate iar accesul la bunuri să fie ușor pentru cei din muzeu și greu pentru cei care ar încerca să sustragă obiectele. Etanșeitatea este o altă condiție pe care trebuie să o îndeplinească acestea pentru a ferii bunurile culturale de praful ce poate conține diverse particule dăunătoare. Nu în ultimul rând a trebuit avut în vedere designul plăcut al vitrinelor, prezentarea modernă și atrăgătoare a obiectelor<sup>10</sup> nelăsând la o parte profesionalismul, deoarece expoziția va fi vizitată de persoane din cele mai diverse grupuri sociale.
