BURIDAVA

Studii și materiale
XIV

Biserica de lemn din satul Cioponești, comuna Stănești

Rodica Gabriela Herbel*

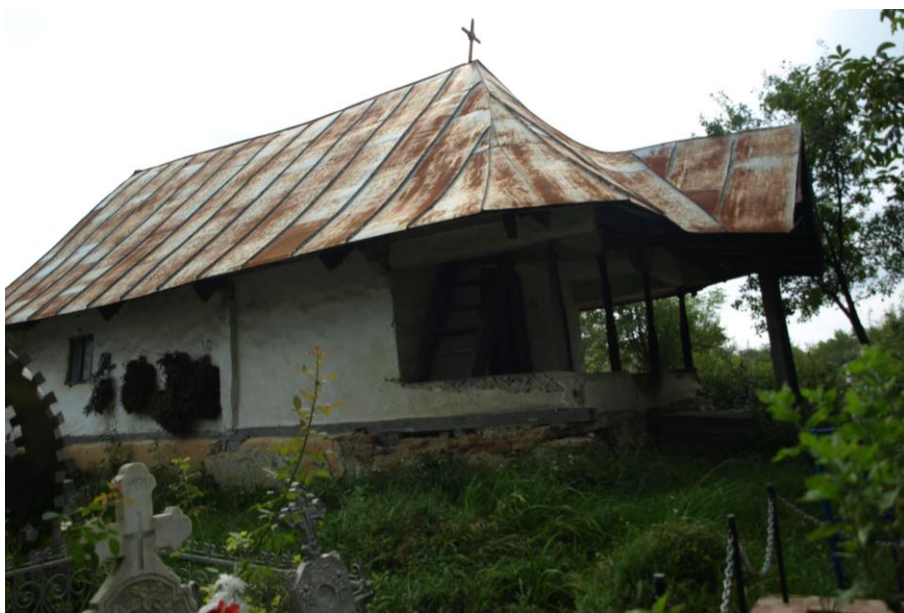
Foto 1. Biserica de lemn din Cioponești – Stănești

Acest monument este construit din lemn de stejar, tencuit la exterior. Biserica are formă de navă cu pridvor, pronaos, naos și altar. Este o biserică de lemn fără turlă, cu pridvorul supralărgit spre vest.

Pridvorul inițial are patru coloane subțiri de lemn, care sprijină fruntarul decupat în arc larg. Partea adăugată pridvorului este de formă dreptunghiulară, cu un acoperiș în două ape. Spre vest se încheie cu un fronton triunghiular unde sunt pictați doi îngeri. Accesul în pridvor se face pe trepte de lemn continuate cu un podium confecționat din lemn. Pridvorul vechi este tencuit la nivelul balustradei. Pe jos este o temelie de ciment. De aici se face accesul și spre acoperiș pe o scară așezată pe partea nordică a prispei.

Biserica de lemn din Cioponești este construită din lemn de stejar pe o temelie de cărămidă zidită și tencuită.

Învelitoarea are două ape pe pereții de nord și de sud, trei pe pridvor, două pe pridvorul adăugat și trei pe altar. Acoperișul întregii clădiri este tablă care a început să ruginească. Din pod se observă că această învelitoare metalică a fost montată peste învelitoare de lemn – șită. Acoperișul se încheie cu o cruce așezată deasupra pridvorului. În pronaos am mai găsit o cruce metalică mare, probabil cea de deasupra altarului.

Biserica de lemn din Cioponești – Stănești nu este monument istoric. Servește drept capelă de cimitir și a fost lăsată în paragină probabil când a fost construită biserica de zid, mai mare, ce se află în mijlocul satului.

Biserica este înconjurată de cimitirul satului. De jur împrejur au fost aruncate resturi organice și anorganice. Umiditatea a favorizat dezvoltarea agenților de degradare biologici (atac xilofag). Din cauza umidității, tencuiala a căzut până la cerceuială în partea de jos a pereților și în zona soclului.

Pe perețele de nord sunt agățate coroane mortuare. Ferestrele au geamuri dar lemnul lor este degradat și îmbătrânit.

Pridvorul este constituit din două părți. Podiumul vestic care face accesul către prispă este deteriorat, printre elementele constitutive s-au dezvoltat plante. Construcția este instabilă. Stâlpii anteriori prezintă fisuri longitudinale. Prisma veche se sprijină pe patru stâlpidecorați prin sculptare. Sunt originali. Tencuiala din pridvor prezintă crăpături.

Construcția se află într-un proces de degradare care ar trebui oprit pentru salvarea valorilor artistice adăpostite de acest lăcaș.

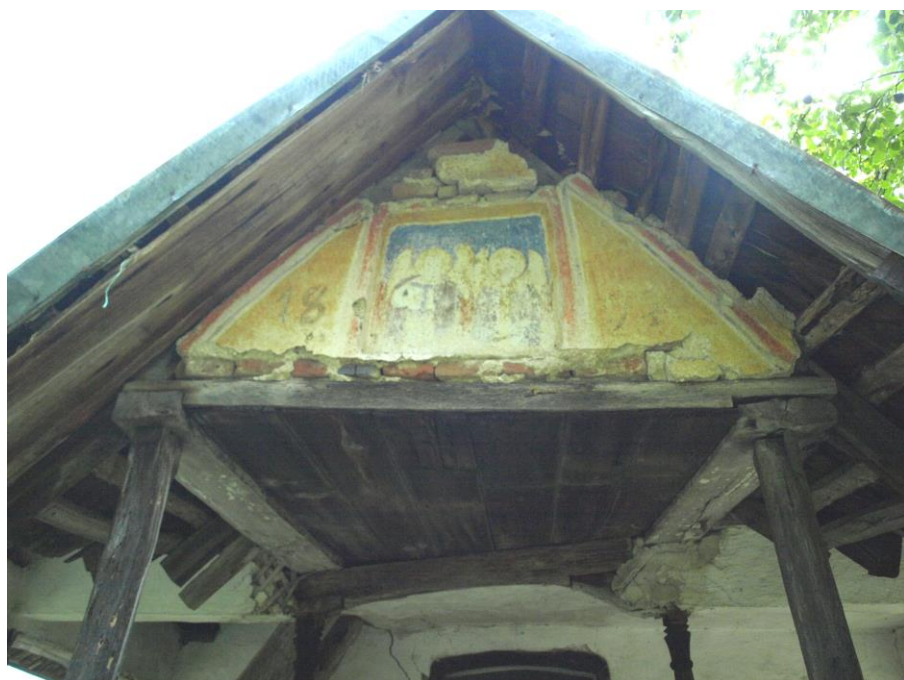
Foto 2. Frontonul cu pictura de hram

Pe frontonul de deasupra pridvorului se poate observa o pictură veche, ștearsă, care de obicei poartă hramul bisericii, în care se pot distinge doi îngeri.

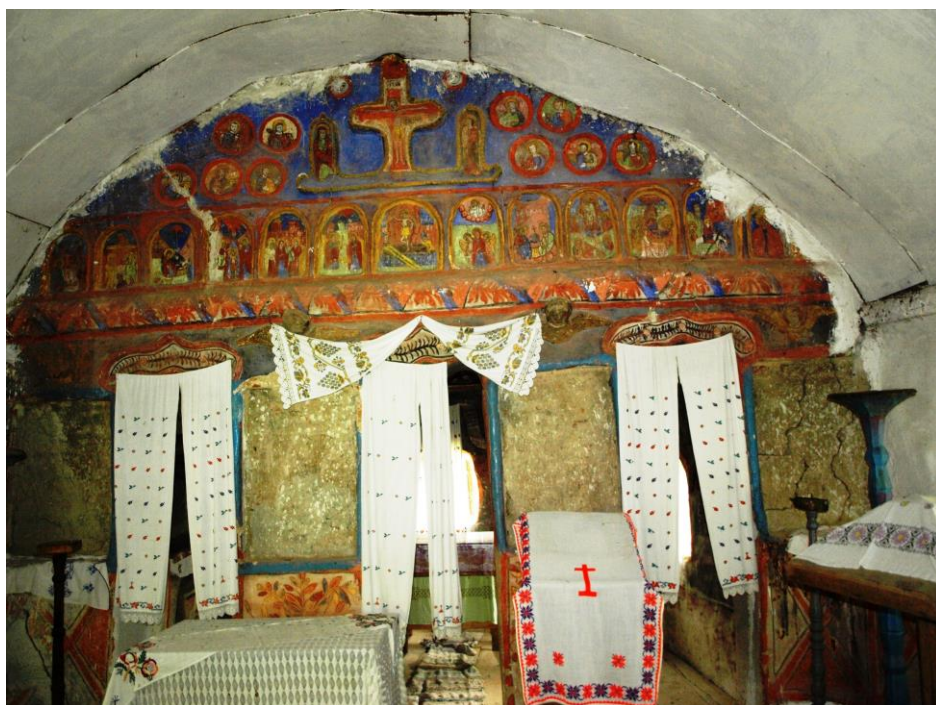
Foto 3. Pictura iconostasului

Iconostasul acestei biserici este zidit și pictat. Iconostasul prezintă cele trei intrări: una împărătească – centrală și două laterale diaconești; toate se încheie în acoladă. Nu se mai păstrează nici o poartă.

Pictura iconostasului se întinde de la poalele de icoane până la coronament. Poalele de icoane sunt realizate în două modalități: forme geometrice cu roșu și negru sub stâlpii laterali și buchete de flori sub stâlpii centrali. Icoanele împărătești lipsesc. Arcadele în acoladă sunt decorate cu crenguțe care urmăresc acest contur. Între ele sunt îngerași.

Arhitrava este împodobită cu vrejuri vegetale în roșu și albastru. Icoanele prăznicar sunt Ovedenia, Nașterea Domnului, Botezul Domnului, Prezentarea la Templu, Buna Vestire, Învierea Domnului, Maica Domnului între doi îngeri, Sfânta Treime, Cinzecimea, Cina cea de Taină, Floriile și o scenă indescifrabilă. Zece medalioane pictate cu sfinți încadrează Crucea și moleniile. Toate personajele și scenele au o bordură în relief (stuc) fiind amplasate pe un fond albastru.

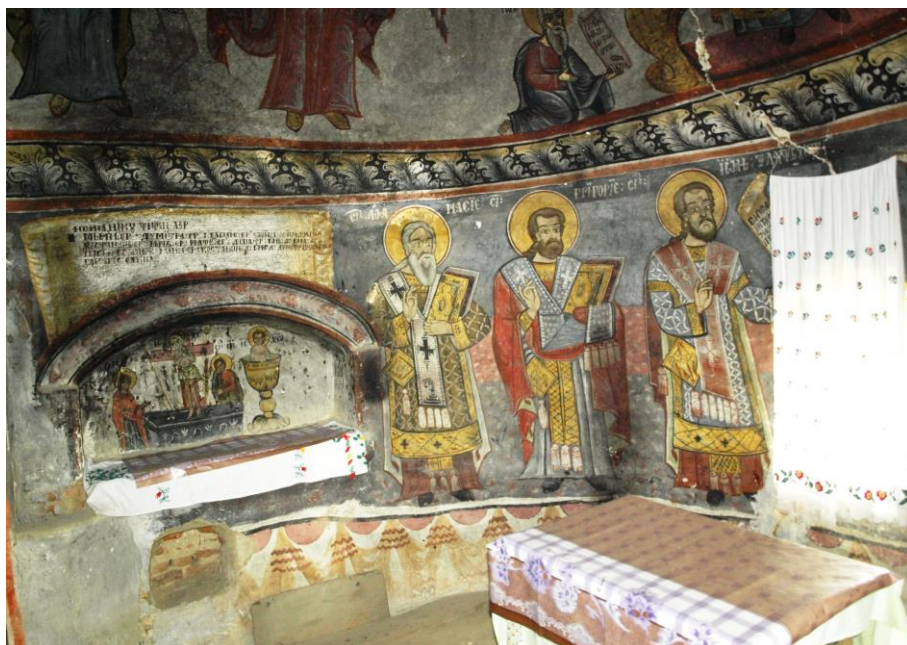
Foto 4. Pictura din proscomidie

În *Catagrafia* scrisă în anul 1850 această biserică de lemn nu apare. Deasupra proscomidiei este scris un pomelnic al ctitorilor, iar în nișă, pe peretele lateral, este scrisă inscripția în litere chirilice „IQO”, care s-ar traduce 1870³.

Pereții altarului sunt pictați în două registre: în partea inferioară o draperie decorativă, în partea superioară registrul sfinților ierarhi. Proscomidia are pictată în nișă scena Plângerii lui Iisus cu instrumentele torturii și Emanuel – potir. Deasupra se află pomelnicul ctitorilor. Nu este scris anul inscripționării. Marii ierarhi de la proscomidie către diaconicon sunt: Atanasie, Grigorie, Ioan, Vasile, Nicolae, Spiridon și Chiril. Deasupra lor, o bandă decorativă din romburi multicolore.

În altar, la nivelul stratului de tencuială există o rețea de crăpături și fisuri de diferite profunzimi. Acestea au generat desprinderi și lacune. Toată pictura interiorului este afectată de fum, depozite de murdărie superficială, aderentă și ancrasată. De asemenea se observă zone de arsură. Deasupra unei intrări diaconești s-a desprins o bucată de tencuială și a rămas suspendată. Același lucru s-a petrecut și la fereastra de est. Pictura altarului, de factură bizantină, executată de un meșter priceput, este în pericol de distrugere.

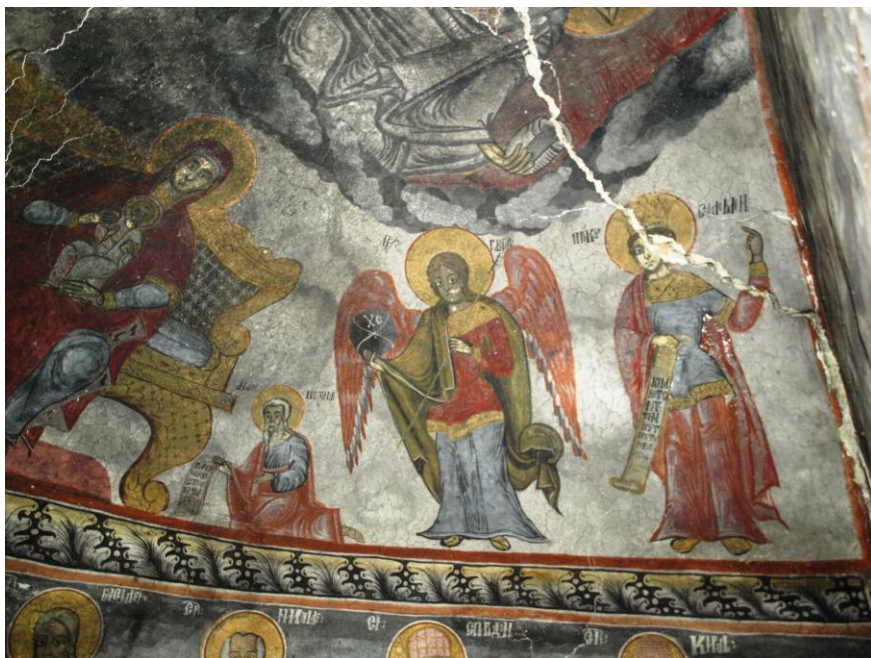
Foto 5. Bolta altarului

Altarul prezintă podea de lemn. În mijloc este amplasată masa altarului. Proscomidia și diaconiconul sunt realizate în zidărie sub forma unor nișe în arcadă. Sub proscomidie mai există un spațiu organizat sub forma unui cuptor. În altar, lumina soarelui intră pe două ferestre dreptunghiulare amplasate pe perețele de est și cel sudic. Bolta și pereții altarului sunt tencuiți și pictați în frescă.

Bolta altarului este pictată cu Iisus Hristos în partea superioară, Maica Domnului cu Pruncul pe tron spre est și îngeri care o încadrează. Deasupra proscomidiei este reprezentat Proorocul David și deasupra diaconiconului este Proorocul Solomon.

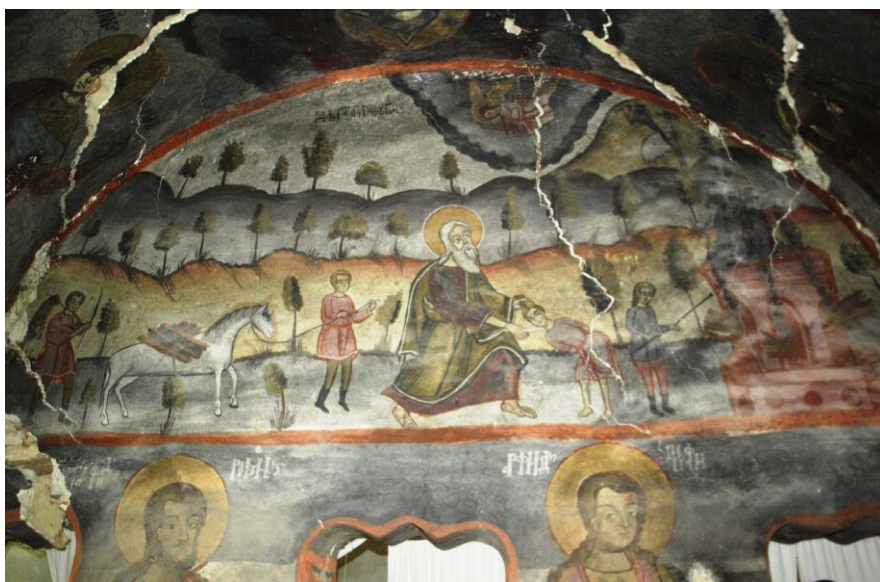
Foto 6. Pictura de pe verso-ul iconostasului

Pe verso-ul iconostasului sunt reprezentați sfinții diaconi Roman și Ștefan. În timpan este pictată scena Sacrificiul lui Avraam.
