Biserica de lemn din satul Nemoiu, comuna Amărăști

*Dr. Rodica Gabriela Herbel**

Abstract: *The wooden church from Nemoiu village, Amărăști commune.* The article presents a detailed description of the Wooden Church from Nemoiu, Amărăști village, Vâlcea County. The monument of folk architecture suffer permanent changes. The Wooden Church was subjected to interventions that preserved the building, but some inappropriate interventions accelerated its degradation. The detailed analysis of the monument strengthens and complements the existing data surveys previously conducted.

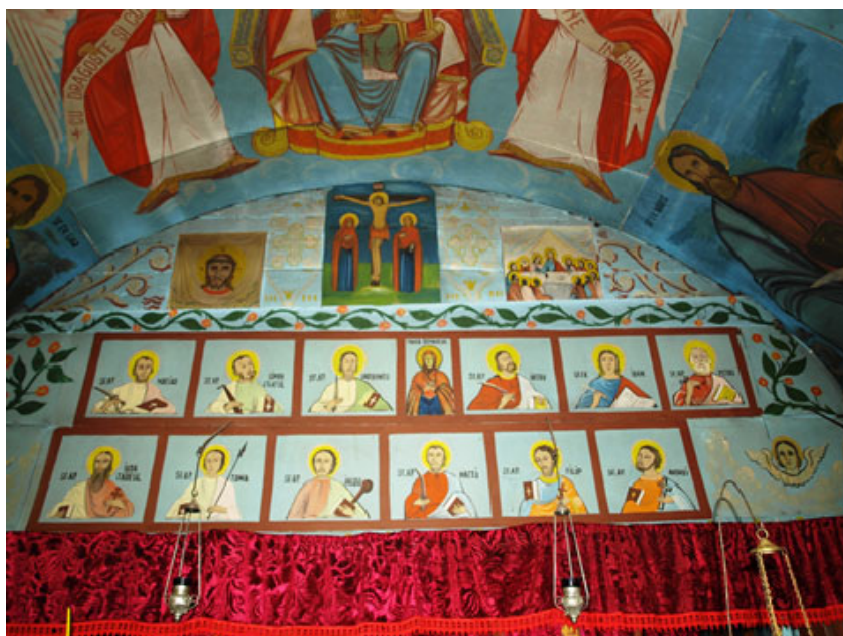
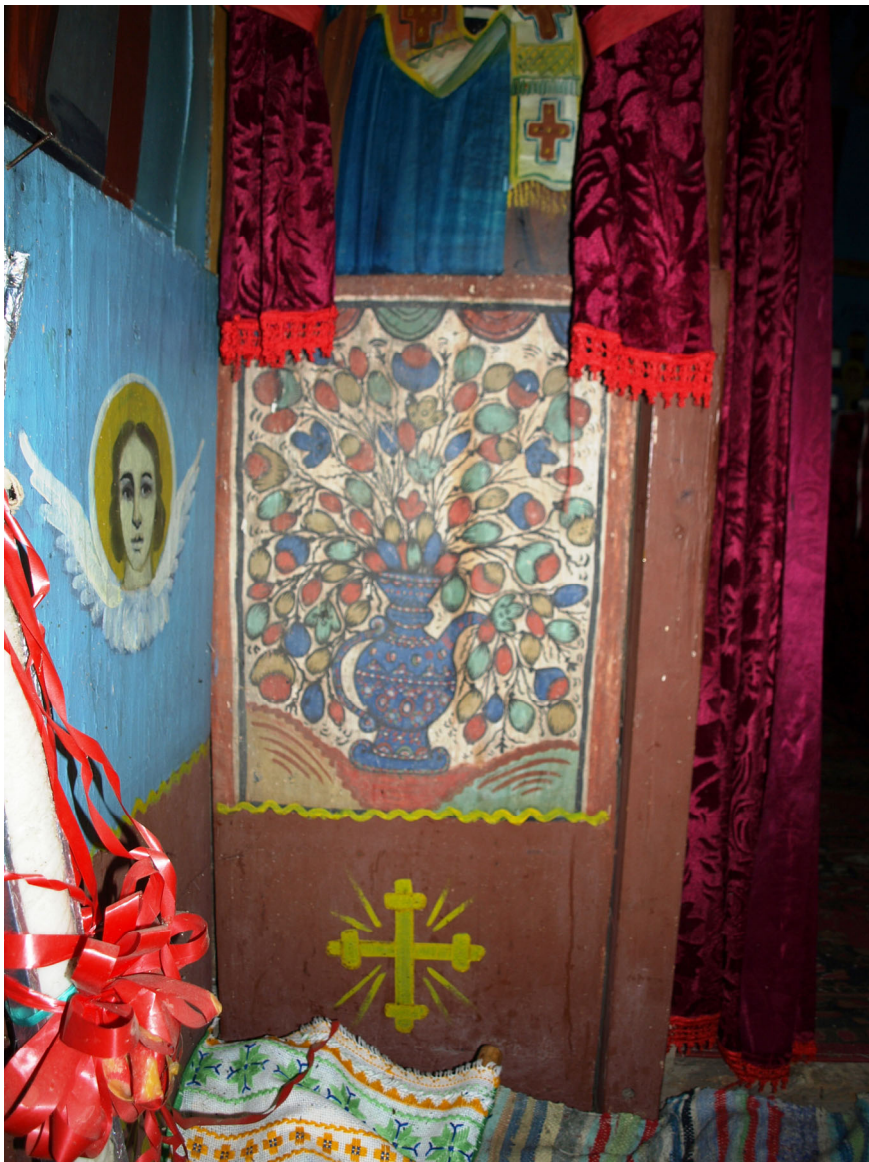
Iconostasul mai păstrează din pictura originală a bisericii de lemn poalele de icoane de pe stâlpii dintre pereți și porțile diaconești. Aici avem reprezentate vase frumos și bogat decorate cu mâner, în care se găsesc buchete ample de flori roșii albastre, ocră și verde. Compoziția, deși statică, are dinamism creat de linia tulpinilor și repetiții de linii ce creează senzația de mișcare în scenă.

Registrul frizelor cu icoane este sub forma unui timpan semicircular care sprijină bolta naosului. Aici găsim o singură friză, cea a apostolilor, pe două rânduri (Sfântul Apostol Iuda Tadeul, Sfântul Apostol Toma, Sfântul Apostol Iacov, Sfântul Apostol Matei, Sfântul Apostol Filip, Sfântul Apostol Andrei – rândul de jos, Sfântul Apostol Matias, Sfântul Apostol Simon Zilotul, Sfântul Apostol Vartolomeu, Sfântul Apostol Iacov, Sfântul Evanghelist Ioan și Sfântul Apostol Petru – pe rândul de sus) care o încadrează pe Maica Domnului central. Pe margini este reprezentat câte un înger și lujeri de vegetație verde cu flori portocalii. Deasupra, sunt așezate trei icoane noi pictate într-o manieră naivă: Răstignirea – central, Cina cea de taină – sudic și Sfânta Mahramă – nordic. Între ele s-a pictat un decor executat cu șablonul: cruci și elemente vegetale cu alb și ocră – gălbui (Foto 4 și Foto 5).
