O LOCUINȚĂ CUCUTENI B DE LA FETEȘTI - LA SCHIT, JUD. SUCEAVA

de Dumitru Boghian,
Sorin Ignătescu,
Ion Mareș,
și Bogdan-Petru Niculică

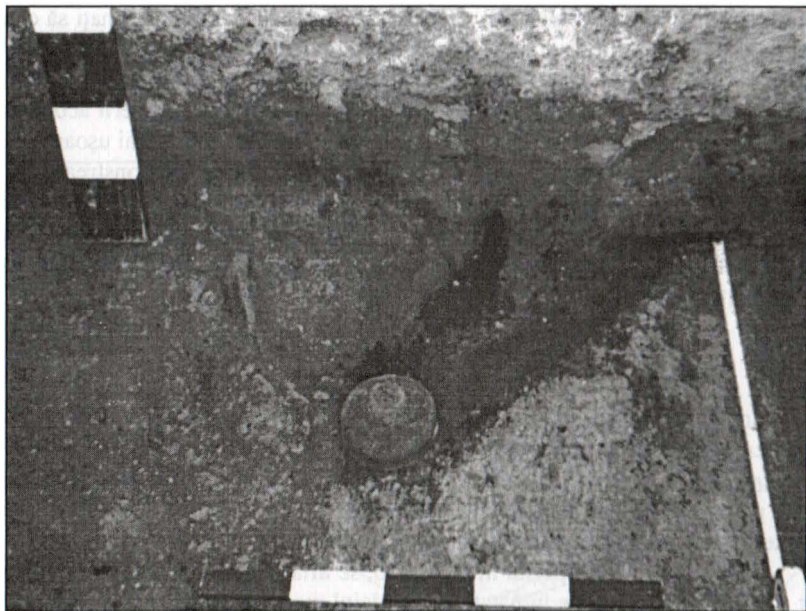
Fig. 6 – Detaliu al șanțului de fundație

Aproximativ în centrul locuinței, sub nivelul platformei, a fost descoperit un șanț de fundație, desemnat inițial drept groapa 12/2001, care a fost identificat în S. II și în Cas. B₁, carourile 3 și 5, fiind orientată pe direcția sud-est – nord-vest. Șanțul avea lungimea de cca. 4,20 m, adâncimea de 0,40-0,50 m, penetrând stratul Cucuteni A, și lățimea de 0,35-0,60 m, mai mare în capetele de sud-est și nord-vest. În interiorul acestuia au fost descoperite resturi carbonizate de trunchiuri și blăni de lemn, dispuse una jos și două lateral, jghebul astfel format fiind umplut cu lut și lipituri arse, care reprezintă probabil substrucția unei tălpi îngropate sau baza unui perete median, de rezistență, al locuinței (fig. 6, 7).

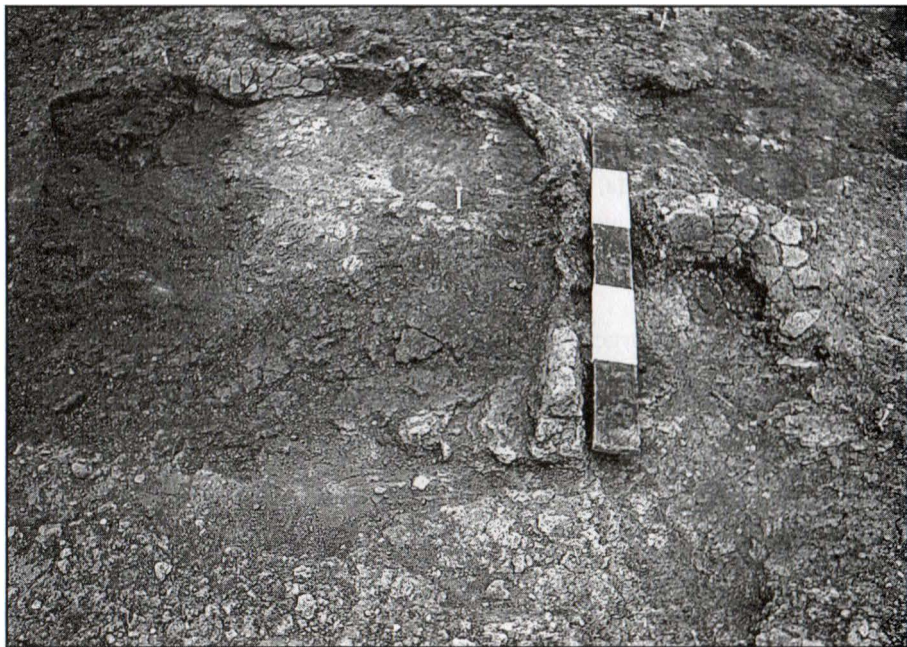
Fig. 10 – Caseta și silozul pentru cereale

Silozul circular / cvasi-cilindric (pithos ?) (fig. 10) era dispus lângă peretele de sud-vest, pe care l-am considerat, la început, stâlp-coloană de susținere sau horn (?). Acesta a fost realizat, de asemenea, din lutuieli cu paie tocate și pleavă în compoziție. Diametrul său era de cca. 0,50-0,60 m, fără a i se putea stabili înălțimea, în apropierea acestuia fiind găsit un vas, probabil cu o destinație asemănătoare și capac pictat, ultimele aflate pe nivelul al doilea de lutuieli de refacere a platformei. Descoperiri asemănătoare, aparținând diferitelor niveluri de locuire cucuteniene au fost descoperite în stațiunea de la Poduri-Dealul Ghindaru¹.

Caseta-siloz pentru cereale, de formă rectangulară, cu colțurile rotunjite (dimensiuni aproximative – 1,10 x 1,20 m), pe care inițial am considerat-o cuptor, era construită pe platforma camerei de sud-vest a locuinței (care era realizată din bețe și

lătunoaie), în colțul sud-vest al încăperii. Pereții acesteia erau alcătuiți din lutuieli cu pleavă în compoziție, cu grosimea de 1-2 cm. Ne întrebăm dacă, nu cumva, aceste lipituri au fost dispuse pe o îngrăditură rectangulară (ladă) din scândurele (leațuri) sau într-un eventual cofraj, deoarece au suprafețe destul de netede.

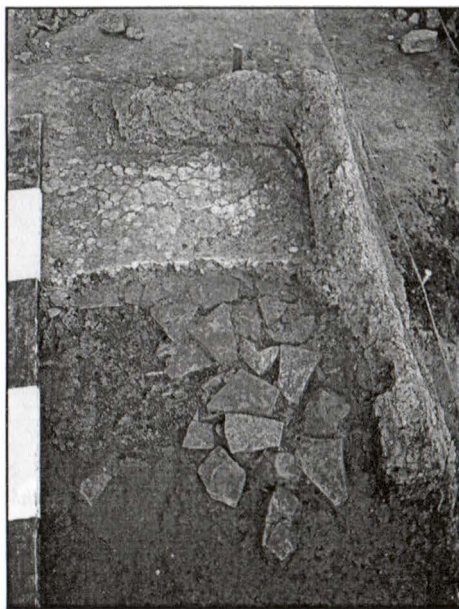
Fig. 11 – Cuptorul nr. 4

Cuptorul nr. 4 (pentru pâine ?) se afla în colțul de vest al camerei de nord-vest, modalitatea de construire a acestuia fiind următoarea: la început a fost realizată vatra rectangulară a cuptorului, pe un *pat* de fragmente ceramice, atent lutuită și fățuită la partea superioară cu o argilă nisipoasă, în timpul funcționării aceasta fisurându-se în spărturi mozaicale (fig. 11). Se pare că această vatră a funcționat un anumit timp înainte de a servi pentru cuptor. După aceea au fost ridicați pereții cuptorului, mai groși la bază (10-15 cm), mai ales în colțurile rotunjite, și mai subțiri în elevație și la boltă (5-6 cm). Dimensiunile cuptorului erau de 1,25 x 1,10 m, cu o înălțime a boltii estimată la 0,50-0,60 m de la nivelul vetrei.

Din cauza deranjamentelor, s-a păstrat mai bine jumătatea de sud-est a acestuia, din partea de nord-vest rămânând doar o mică porțiune de perete. Deschiderea (gura) cuptorului se afla pe latura de nord-est, unde vatra forma o mică platformă, probabil semicirculară, în fața acestuia. Pereții erau realizați din lut cu multă pleavă și paie în compoziție, pe o eventuală substrucție de nuiel, care nu am surprins-o, în urma arderii căpătând o culoare brună-cenușie, cu miezul negricios. La sud-vest și sud-est de cuptor, probabil și de-a lungul peretelui de sud-vest, se găseau mai multe vase întregibile (trei castroane tronconice / lighene, decorate asemănător, într-unul aflându-se carioapse carbonizate), care făceau parte din complexul casnic (gospodăresc) aferent (cu provizii, apă etc.).

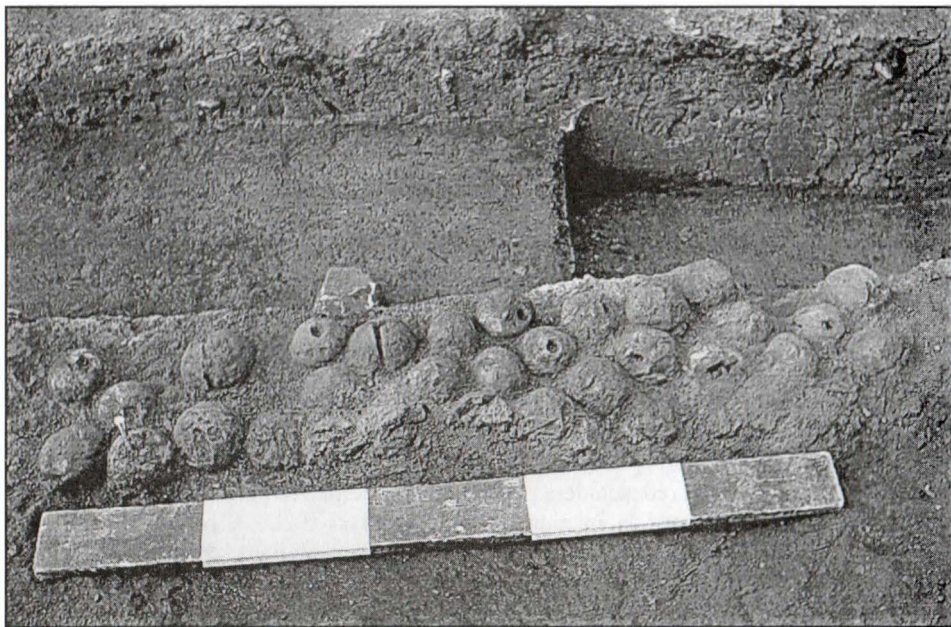
Fig. 12 – Greutățile de lut ars din camera de nord-vest

De asemenea, între partea dreaptă a cuptorului (în laterala acestuia) și peretele de nord-vest, privind dinspre gura sa, au fost descoperite cinci greutatea de lut ars, care se aflau, foarte probabil, în legătură cu cele din partea de est a cuptorului (36 de greutatea), găsite într-o alveolare din zona neamenajată pe substrucție lemnoasă a podelei (fig. 12).
