## SĂPĂTURI DE SALVARE LA HANUL CONSTANTIN VODĂ (1996)

### RESCUE DIGGINGS AT CONSTANTINE VODĂ INN, BUCHAREST (1996)

A major real estate development required a rescue archaeology intervention in the very downtown Bucharest, mainly between February and June 1996. A large section, 75 long and about 3 m large was made in the street, mostly mechanically, just in the front of the National History Museum.

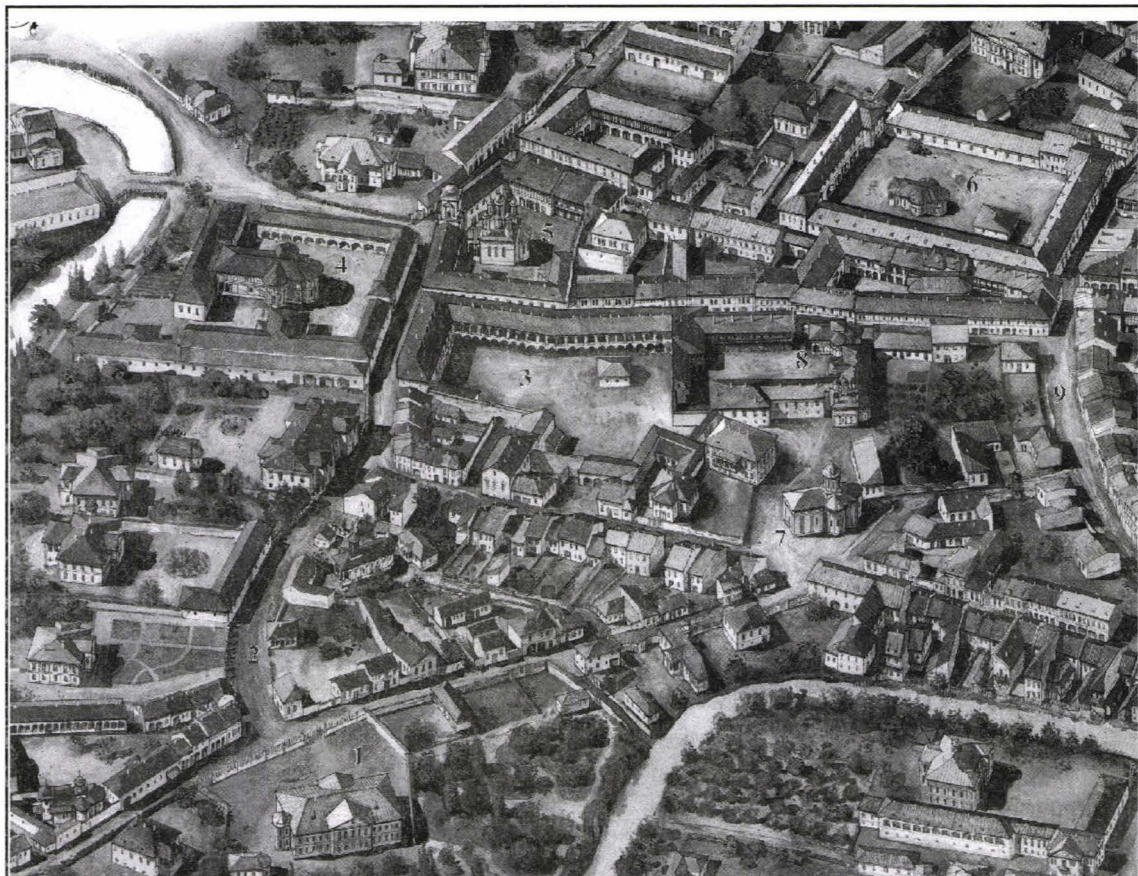
PLANȘA III/1. Poziționarea Hanului Constantin Vodă în zona de vest a vechiului centru urban: 1. Palatul Brâncovenesc; 2. Podu Mogoșoaici (azi Calca Victoriei); 3. Hanul Constantin Vodă (azi MNIR); 4. Hanul Sf. Ion cel Mare (azi Palatul CEC); 5. Hanul și Biserica Zlătari; 6. Hanul Șerban Vodă (azi BNR); 7. Biserica Sf. Dumitru-Postă; 8. Hanul și Biserica Stavropoleos; 9. Ulița Nemțcască (azi Smârdan). Pe latura de est a Hanului Constantin Vodă se remarcă mici diferențe față de planul de detaliu al clădirii, realizat de același inginer, la 1848 (vezi mai jos; v. și Pl. II).

Restituție grafică tridimensională a planului Borroczyn (1854), după Oltean, Ionescu 2006.

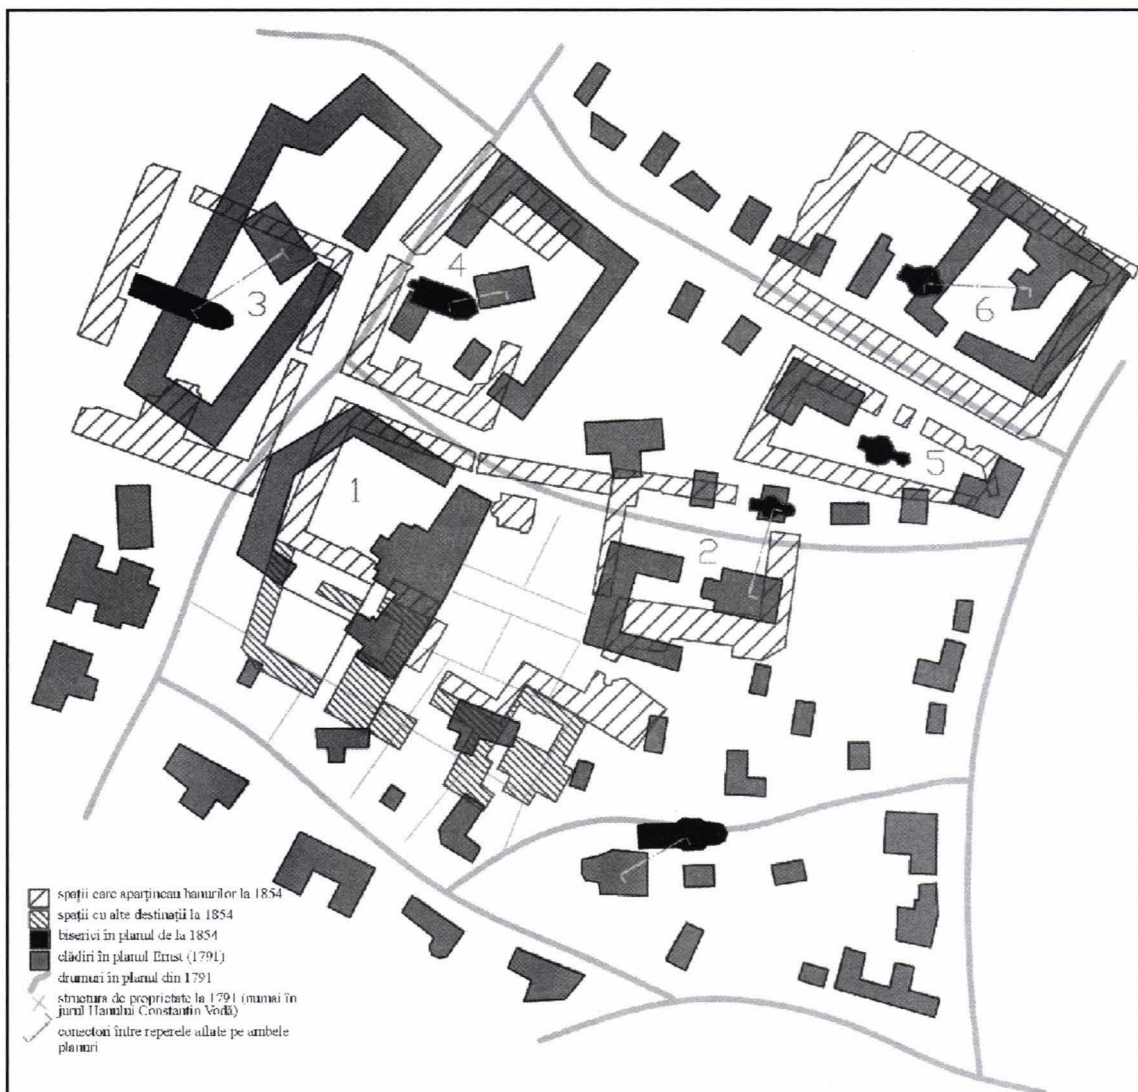
**PLANȘA III/3. Suprapunere între planurile Bucureștiului de la 1854 (Borroczy - detaliu din zona Hanului Constantin Vodă) - hașuri diverse, și planul de la 1791 datorat ofițerului austriac Ernst - diverse nuanțe de gris.**

Sunt marcate următoarele puncte: 1. Hanul Constantin Vodă; 2. Hanul Stavropoleos; 3. Hanul Sf. Ioan cel Mare; 4. Hanul Zlătari; 5. Hanul Greci; 6. Hanul Șerban Vodă; fără număr - Biserica Sf. Dumitru.

Refacerea documentației istorice, în vederea publicării raportului, în anul 2011, a prilejuit găsirea pe Internet a lucrării lui George Florescu din 1935, care conține hărți ale Bucureștiului de la sfârșitul veacului al XVIII-lea, respectiv Sulzer (prefață), Purcel (p. 143) și Ernst (p. 144). Dacă planul Sulzer, cel mai timpuriu (1781), conține doar trama stradală, nefiind de mare ajutor, celelalte două, realizate de ofițeri topografi ai armatei de ocupație austriece, între 1788–1991, conțin și poziționarea principalelor corpuri construite. Cele două planuri sunt aproape identice și am ales pentru studiu pe cel care avea condiția grafică cea mai bună, respectiv planul lui Ernst. Existența acestui plan, de la finalul secolului al XVIII-lea, a permis o comparație directă cu planul lui Borroczyński de la 1854, exercițiu care face obiectul unei planșe noi (Pl. III/3), adăugate cu acest prilej.

Suprapunerea planurilor de la Pl. III/3 arată, în primul rând, mari abateri reciproce, reflectând atât mijloacele modeste de care topografii dispuneau în epocă, cât și relativa grabă în care s-au realizat desenele de la final de veac XVIII, în condițiile unei ocupații cu durată necunoscută de executanți. În ciuda acestor probleme, principalele ansambluri construite din zona noastră de interes se

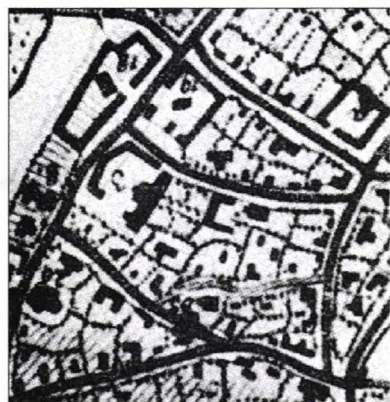
Reproducerea separată a celor două planuri: Ernst (stânga) și Borroczy (dreapta) - după Bădescu, Oltean 2008

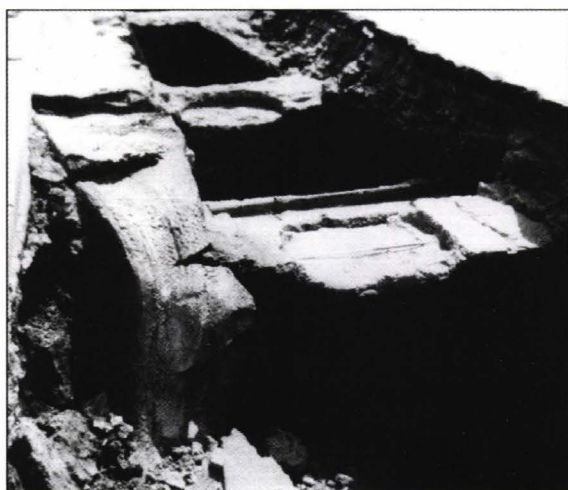
3. Malul de est al secțiunii prăbușit în dreptul Camerei 8; în planul al doilea - decupajele rotunde în Z. 17 și Z. 19 (vedere spre sud).

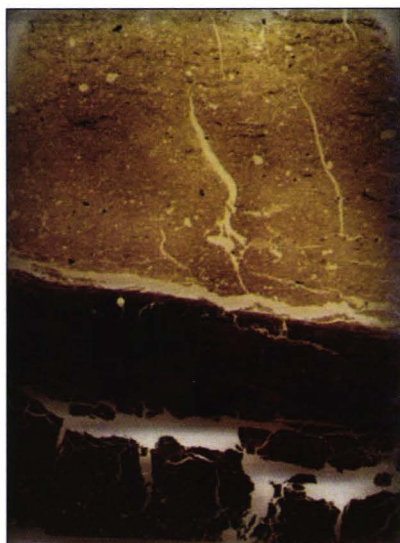
1. Imagine scanată a secțiunii S 1.

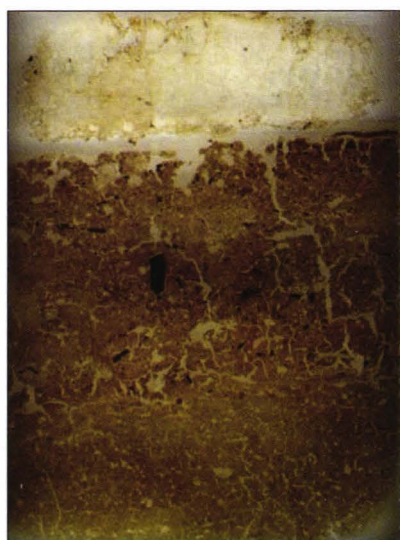
3. Imagine scanată a secțiunii S 11.
