FUNDAȚIILE UNOR CASE BUCUREȘTENE DIN SECOLELE XIX–XX, IDENTIFICATE ÎN URMA UNOR CERCETĂRI ARHEOLOGICE PREVENTIVE

THE FOUNDATIONS OF CERTAIN BUCHAREST HOUSES FROM THE 19TH–20TH CENTURIES, UNCOVERED BY PREVENTIVE ARCHAEOLOGICAL RESEARCH

The preventive archaeological excavation undertaken on the site General Constantin Budișteanu Street, no. 7, in Bucharest, from June, 29 to July, 22, 2015, revealed the vestiges of two houses with basement and brick foundations, dating from the 19th–20th centuries. On the same time, the archaeological excavation of the site confirmed the earlier habitation of the site.

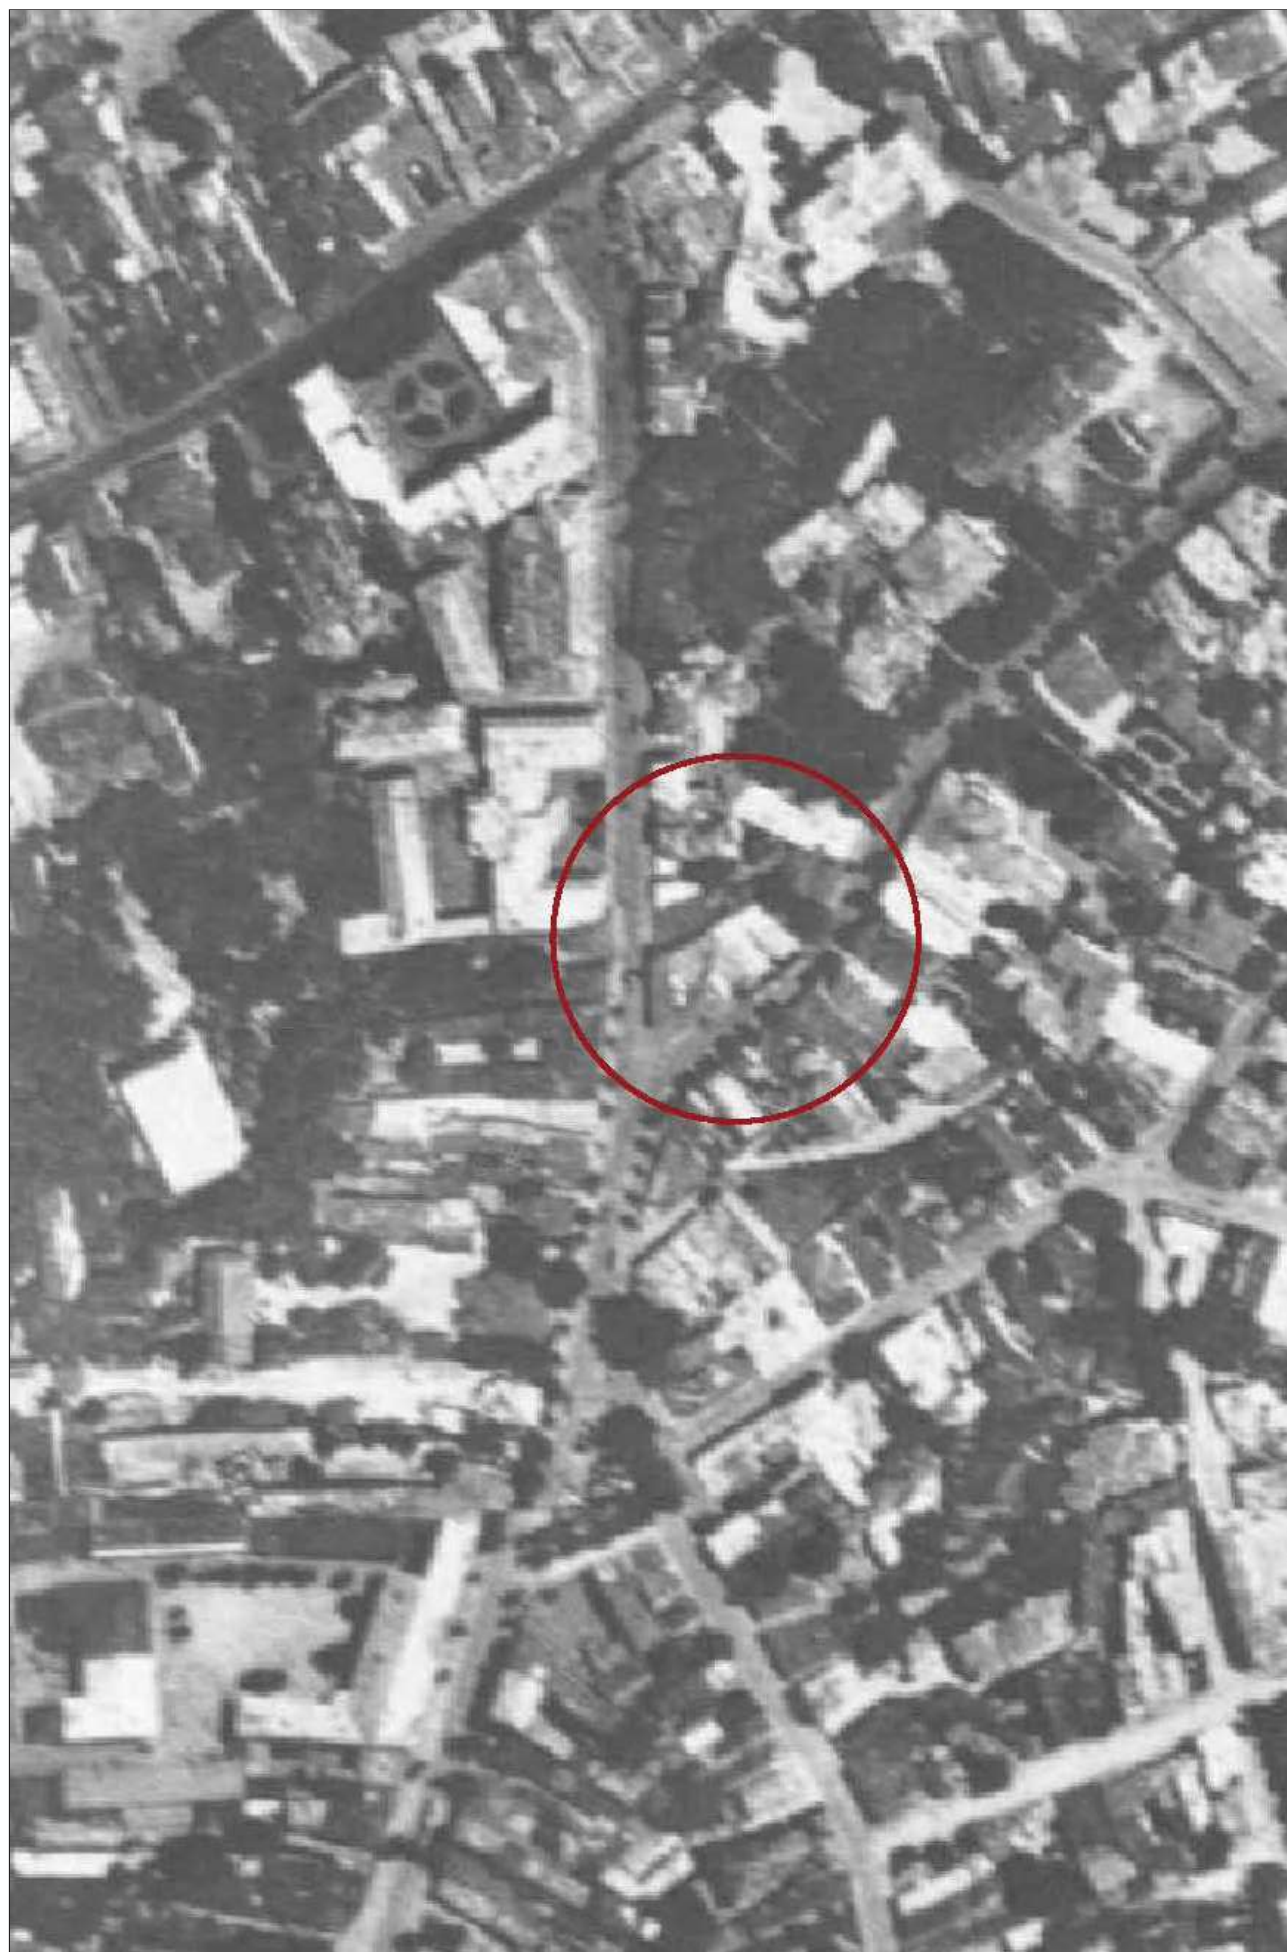
PL. XXI

- Pl. XXI.** Aerofotografia din 1927. Conturul caselor este recunoscutibil.
- Pl. XXII.** Releveul ruinelor descoperite în sit. Plan
- Pl. XXIII.** Secțiune A-A

²⁷ Locuințele se pot vedea în aerofotografia din 1927.
