L'ÉDIFICE ROMANO-BYZANTIN DE CALLATIS

L'ensemble archéologique, objet de la présente étude, situé à environ 100 m à l'ouest du rivage actuel de la mer Noire, sur la falaise qui domine le stade et le parc de la ville de Mangalia, occupait jadis une position médiane sur le côté nord de la Callatide.

Le monument a été réétudié au printemps de l'année 1959, à l'occasion de la systématisation du centre de repos et de loisirs créé sur la falaise, devenant, à côté du Musée et des sépultures hellénistiques qui environnent le stade, l'un des points d'intérêt culturel dans cette partie de la ville (fig. 1).

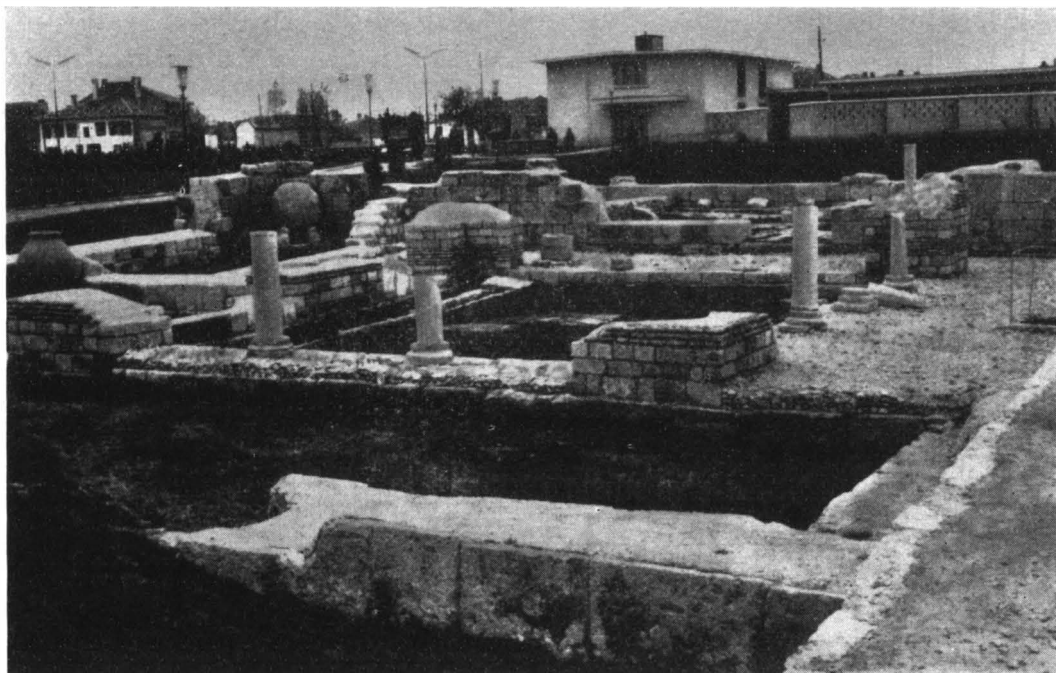
Fig. 2. — Vue générale de l'ensemble vers le sud-ouest.

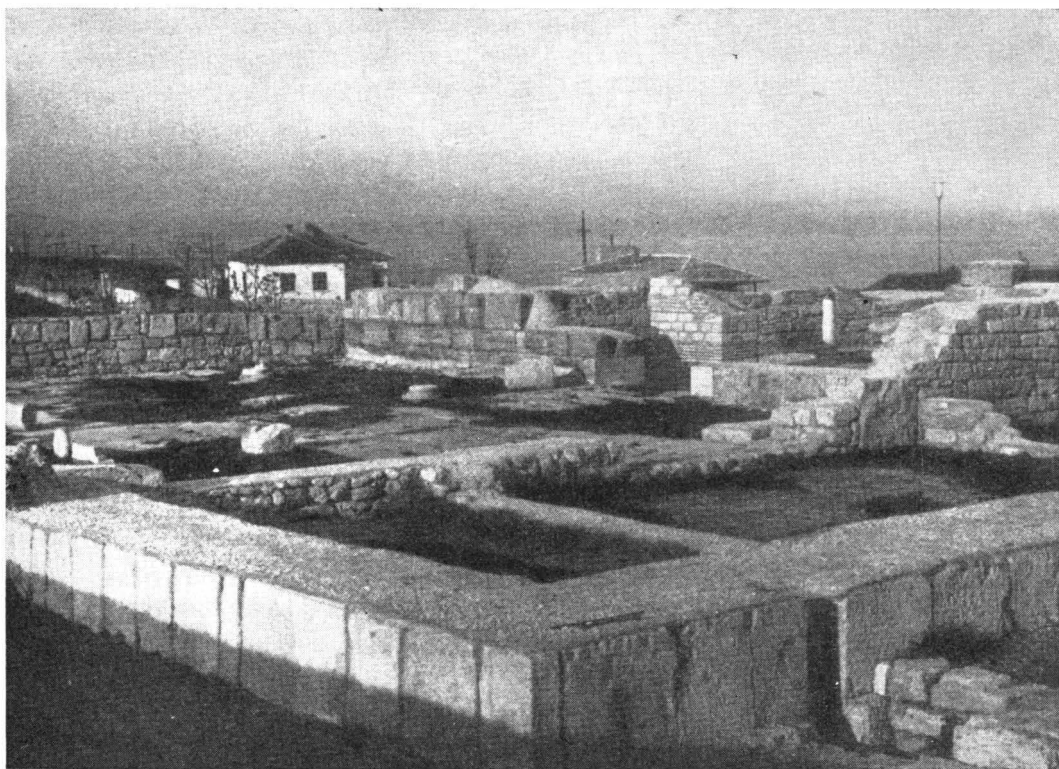
Fig. 5. — Groupe des pièces B 1 ... B 7, vers le nord-est.

Le groupe de pièces désigné par la lettre B (fig. 5) constitue une unité nettement délimitée à l'ouest du complexe. Dégagée par D.M. Teodorescu⁸ et reprise par O. Tafrali, qui y mentionne une importante couche de brûlure⁹, la salle B 1. . . B 4 constitue un quadrilatère irrégulier, à caractère basilical, traversé dans sa longueur par deux murs — Z 12 et Z 13 — soutenant chacun une rangée de cinq colonnes¹⁰. Ces murs,

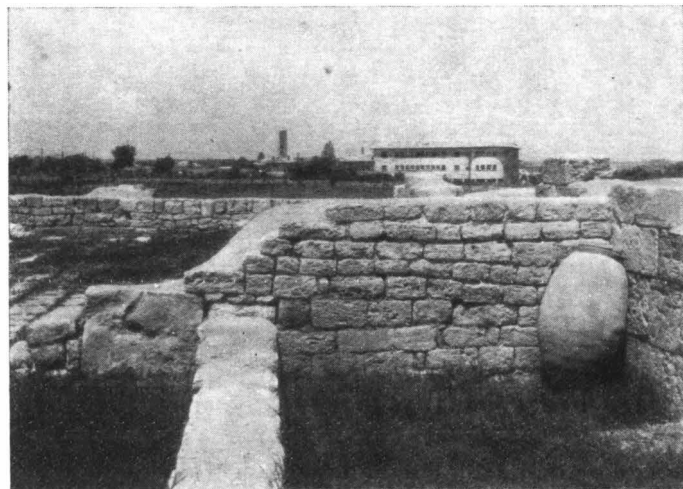
Fig. 6. — Mur Z 14, côté sud.

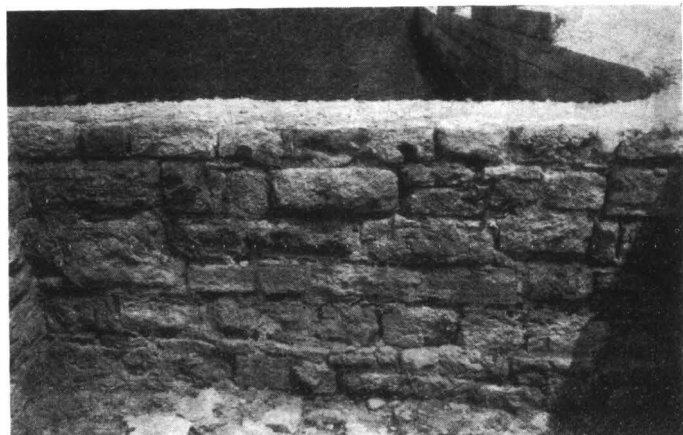
Fig. 11. — Mur Z 24, face intérieure.
