Fig. 1. Fațada principală, de nord și fațada laterală de est a casei Melik.

Construită în a doua jumătate a secolului al XVIII-lea, clădirea, situată în București, str. Spătarului nr. 22, face parte din grupa caselor boierești ce au dezvoltat și ampli-

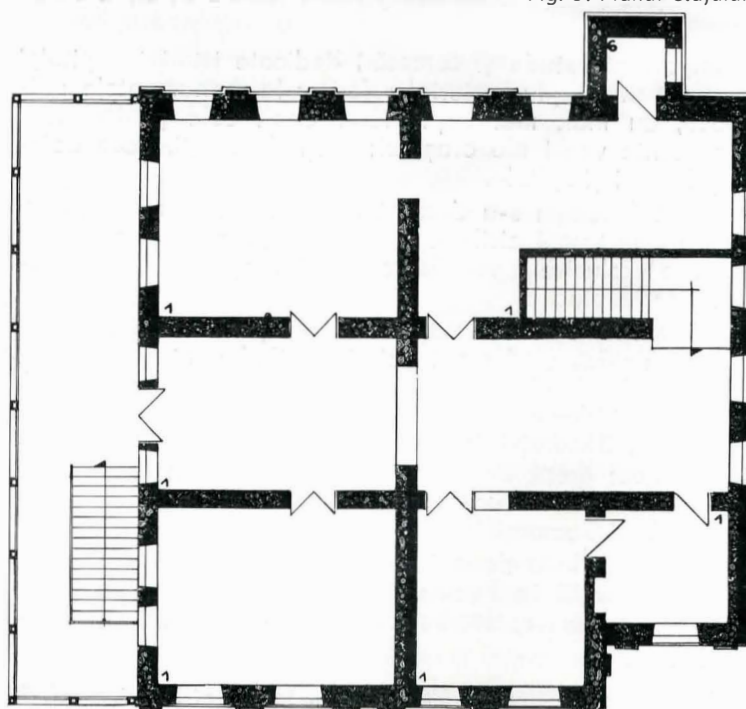
Fig. 3. Planul etajului.

La etaj s-a revenit la forma pridvorului închis pe toată lungimea fațadei de est, realizându-se o deschidere a golurilor de ferestre spre acest pridvor. (Prezența lor relevă faptul că într-un trecut mai îndepărtat pridvorul era deschis la exterior).
