VECHEA MĂNĂSTIRE A MOLDOVIȚEI ÎN LUMINA CERCETĂRIILOR ARHEOLOGICE

GH. I. CANTACUZINO

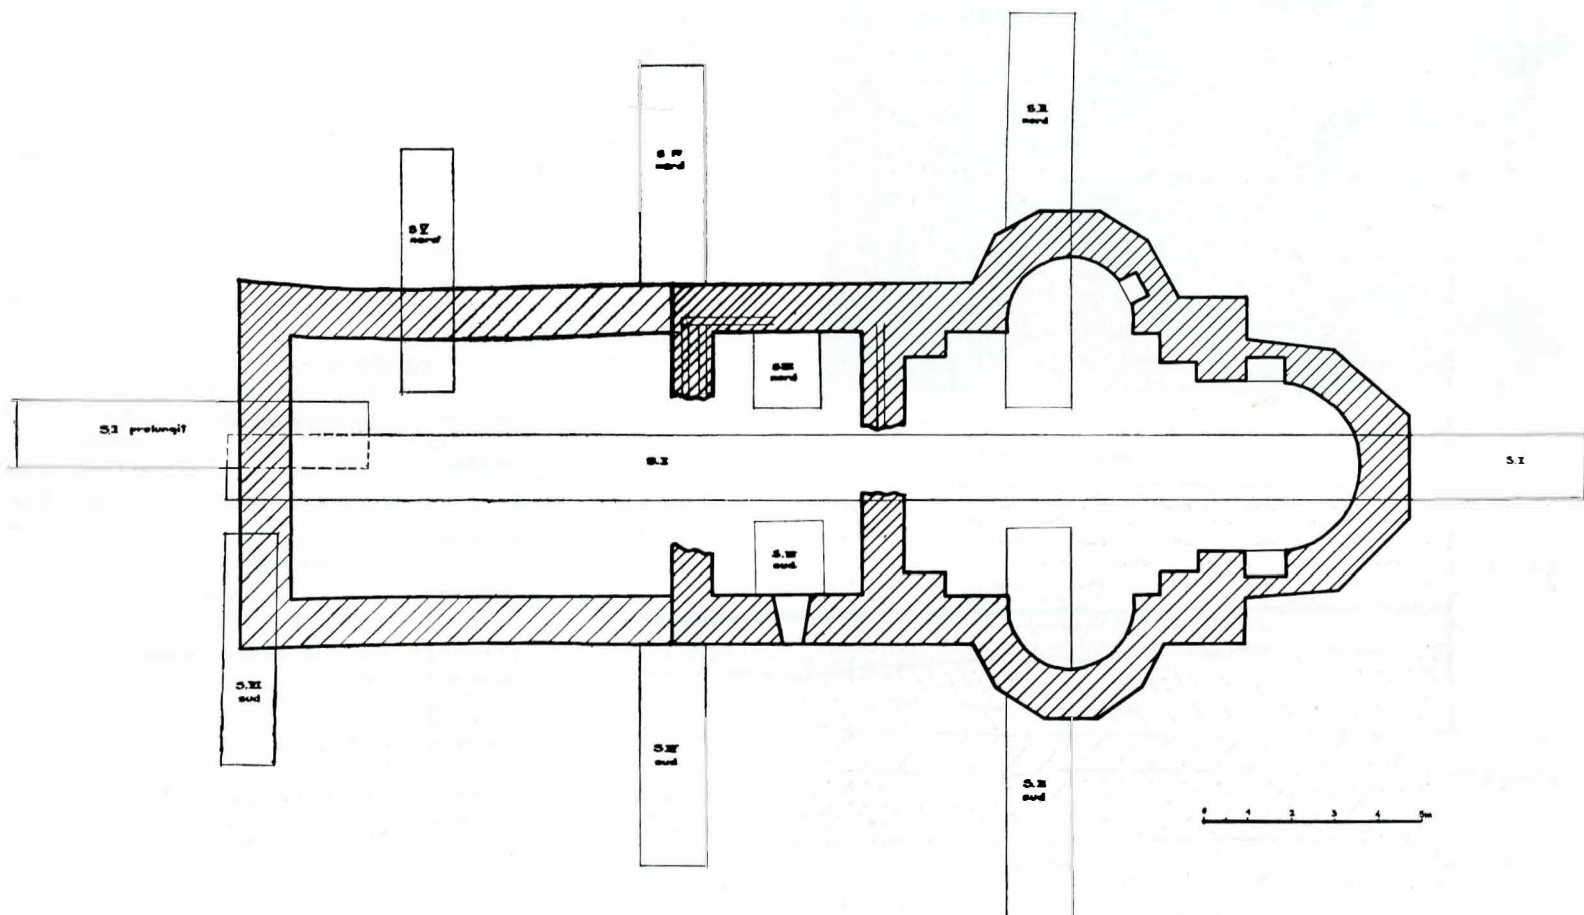
Fig. 1. Biserica vechii mănăstiri Moldovița, plan de situație.

Prin secțiunile săpate ca și prin degajarea de moloz a ruinelor a fost precizat aspectul planului bisericii vechii mănăstiri Moldovița (fig. 1). Naosul, rectangular, aproape pătrat (6,6×6,0 m) este flancat de două abside poligonale (cu 5 laturi) la exterior și semicirculare în interior; la est se află absida altarului, mai mare și mai adîncă decît cele laterale. În cele patru colțuri ale naosului, pilaștri masivi de piatră cu secțiunea dreptunghiulară susțineau desigur

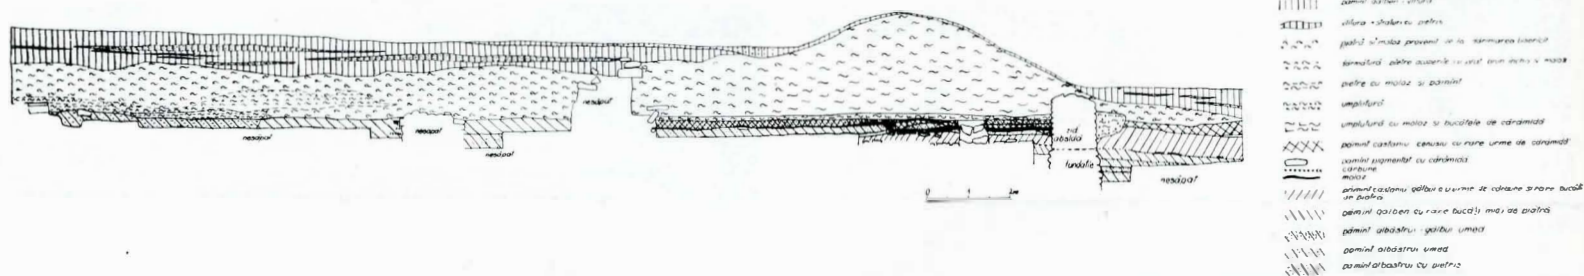
Fig. 2. Biserica vechii mănăstiri Moldovița – secțiune longitudinală prin biserică (S. I.) – profilul nordic.

La suprafață, în întreaga zonă a monumentului, se află un strat, a cărui grosime ajunge uneori pînă la 1 m, de pămînt galben aluvionar, adus în decursul timpului de torenți, avînd în interior dungi înguste de pietriș. Acest strat de viitură este steril din punct de vedere arheologic. Dedesubt, în interiorul monumentului, ca și în apropierea acestuia, la exterior, se află un strat gros de piatră și moloz care atinge 1,20–1,60 m (fig. 2) provenit de la dărîmarea edificiului.

Straturile corespunzătoare etapelor de construcție sau depunerile adunate în perioada de funcționare a bisericii au putut fi sesizate într-un mod mai clar numai la estul absidei altarului (fig. 2) și în secțiunile transversale trasate în interiorul naosului (fig. 2, 3). La exterior, deasupra nivelului de la care au pornit primii constructori, se află două straturi. Cel inferior reprezintă fie o nivelare postconstrucțivă – eventual pămînt scos din șanțul de fundație –, fie depuneri ulterioare primei faze de construcție. Cel de al doilea poate fi atribuit celei de a doua fază de construcție, cu atît mai mult cu cît îi corespunde, lîngă zid, o lentilă cu piatră și mortar. Deasupra se întîlnesc resturile provenind de la dărîmarea bisericii.

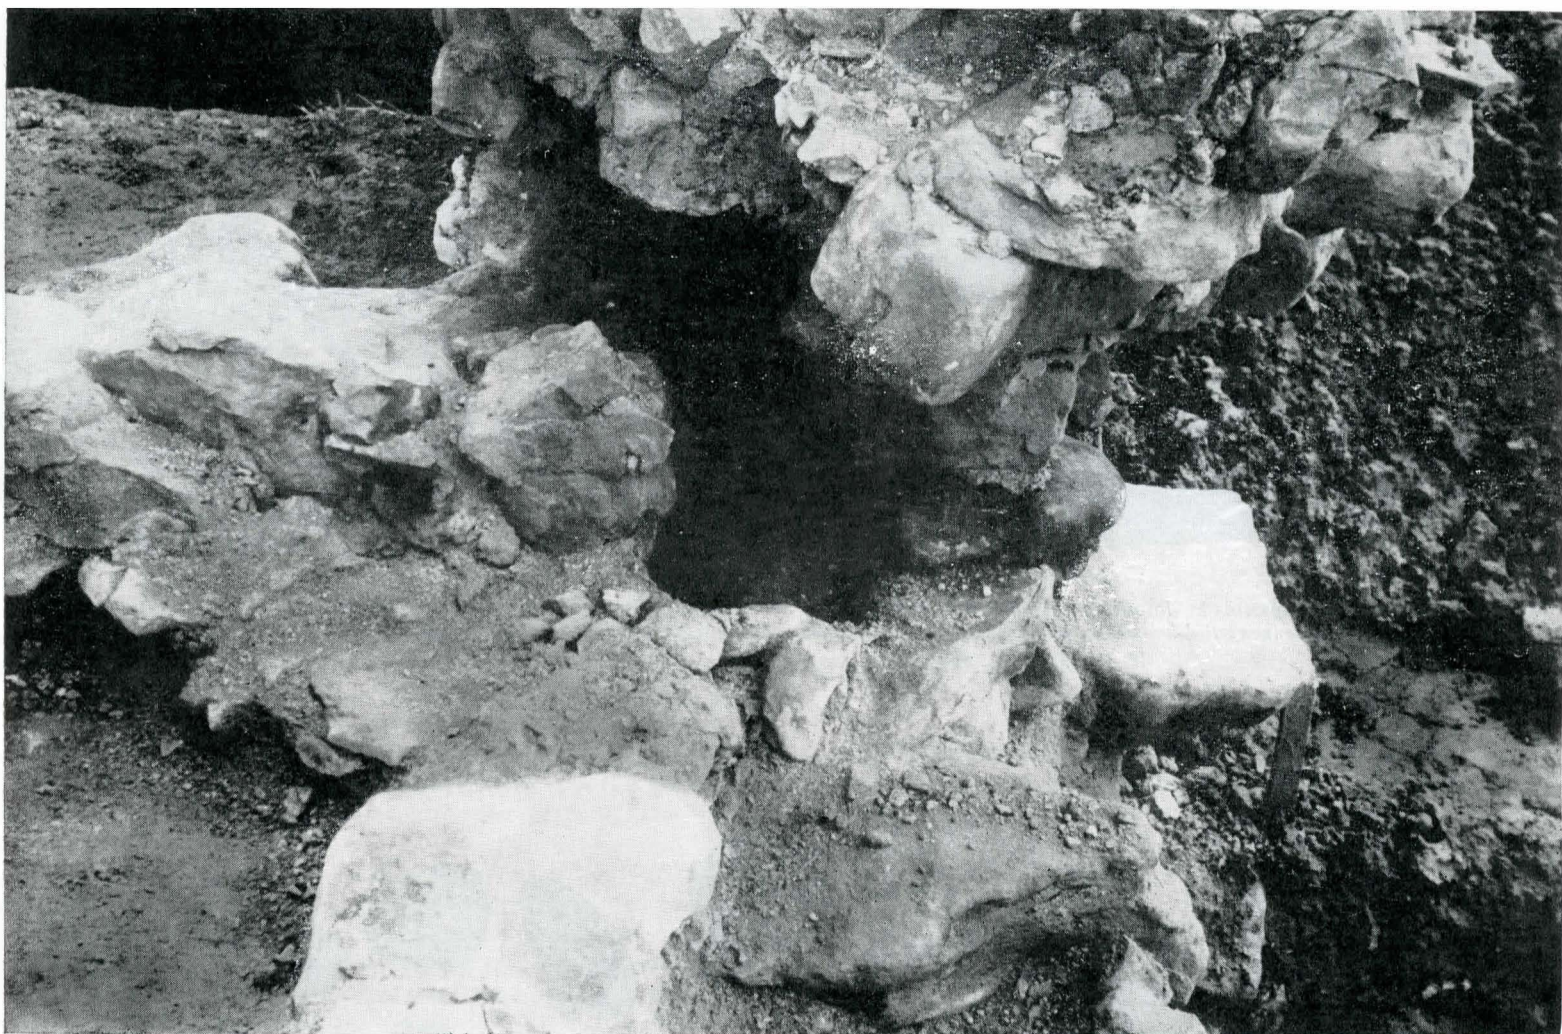
Acest din urmă compartiment reprezintă un adaos, datînd din a doua fază de construcție a bisericii. În cele două secțiuni trasate la joncțiunea ultimelor compartimente s-a putut observa clar delimitarea între fundații (partea superioară a fundației pronaosului, pe latura sud – fig. 4 – se află cu cca. 20 cm mai jos decât cea a fundației exonartexului adăugat), amîndouă diferînd și ca factură. Aceeași delimitare s-a putut observa și în porțiunea de elevație aflată, înainte de începerea cercetărilor, sub nivelul solului; ea este evidentă pe latura nordică, iar pe cea sudică există numai cîțiva ștrepi de zidărie care fac legătura între cele două părți (fig. 4). Trebuie adăugat că golurile legăturilor de lemn cuprinse în grosimea zidurilor laterale ale pronaosului se opresc la cîțiva centimetri de fața exterioară a zidului ce limitează spre apus acest compartiment, legîndu-se de cele transversale aflate în acesta (fig. 6).

Fig. 6 Golul unei birne din grosimea zidului sudic al bisericii la extremitatea vestică a pronaosului.

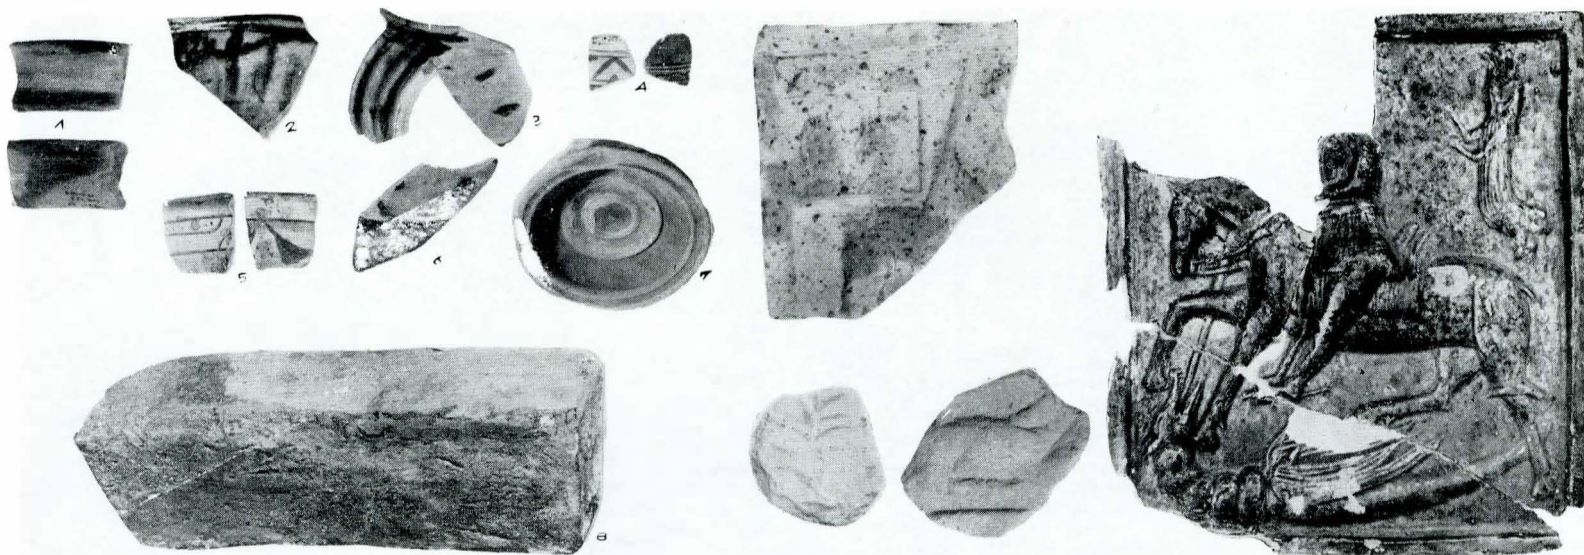
cenușie zgrunțuroasă, cu buza îngroșată, avînd dedesubt o nervură¹³ (fig. 7/1). Restul materialului ceramic datează din ultima parte a secolului al XV-lea și de la începutul secolului al XVI-lea (fig. 7/2–7). El este reprezentat atît prin fragmente de vase de uz comun cu pereți subțiri din pastă arsă la roșu, uneori cu o dungă cenușie în spărtură, conținînd mici pietricele, cît și de la vase din pastă fină, smălțuite cu smalt verde deschis, verde măsliniu sau brun închis¹⁴. Fragmente de cahle de sobă, alături de fragmente ceramice, au fost găsite la sud de biserică, în șanțul săpat pentru drenaj. Și acest material datează din a doua jumătate a secolului al XV-lea. Fragmentele de cahle, smălțuite cu verde sau uneori cu brun gălbui, aparțin unor tipuri frecvent întîlnite și în săpăturile de la Suceava: cahle cu decor reprezentînd pe Sf. Gheorghe (fig. 7), sau două personaje cu o floare de crin între ele (fig. 8)¹⁵. De remarcant în ceea ce privește ceramica din ultimele decenii ale secolului al XV-lea existența, pe de o parte, a unor materiale asemănătoare celor descoperite la Suceava (atît fragmente de vase smălțuite cît și mai ales de cahle) și pe de alta, a unor materiale de factură întrucitva diferită, cu pasta și mai ales smaltul de o calitate ceva mai slabă, asemănătoare în multe privințe cu o parte din materialul găsit la vechea mănăstire a Humorului, material caracteristic unor centre de olărie deosebite de Suceava¹⁶.

lată fiind acoperită cu smalt albastru-verzui deschis (fig. 7). Toate aceste cărămizi, purtînd urme de mortar, se aflau cu partea smălțuită în jos, desigur prăbușite în momentul dărîmării bisericii. Exemplare aproape identice au fost găsite la începutul secolului nostru în cetatea de scaun a Sucevei, în săpăturile făcute de C. A. Romstorfer¹⁷.

Fig. 7. Ceramică descoperită în interiorul și imediata apropiere a bisericii, 1: prima parte a secolului al XV-lea; 2-7, a doua jumătate a secolului al XV-lea – începutul secolului al XVI-lea; 8 – cărămidă smălțuită descoperită în naosul bisericii; Fragmente de cahle descoperite în zona urme'or de construcții de la sud de biserică.

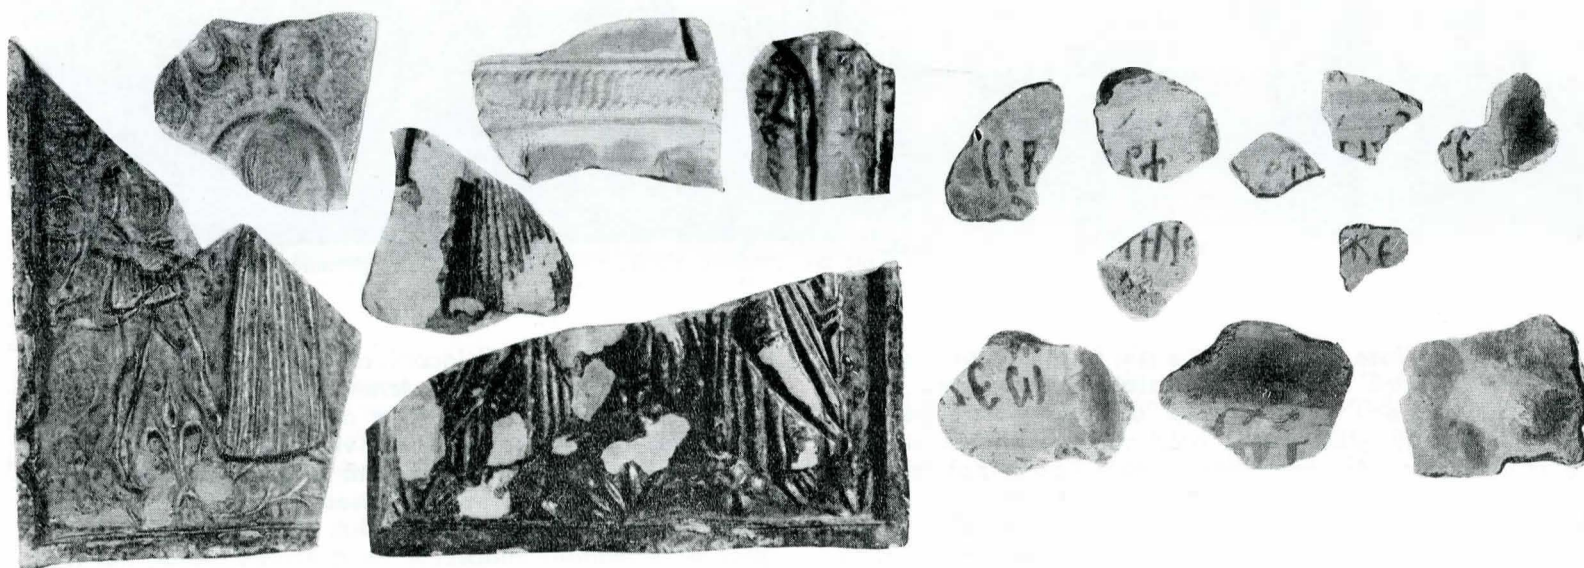
În naos și altar, în stratul de dărîmătură, a fost găsită o cantitate foarte mare de bucăți de tencuială cu urme de frescă (fig. 8). Sînt fragmente de mici dimensiuni, cu zugrăveală de culoare albă, neagră, roșie, vișinie, galbenă, verde, albastră-deschis, cenușie etc., unele cu resturile unui decor în carouri divers colorate (roșu, vișiniu, galben, verde), altele cu urme de inscripție. În celelalte compartimente, bucățile de tencuială pictată au apărut numai în mod izolat. Problema picturii de la Moldovița, care, ținînd seama de situația stratigrafică surprinsă în secțiunea din interiorul absidei nordice, datează probabil de la începutul secolului al XV-lea, merită o atenție deosebită.

Fig. 8 Fragmente de tencuială cu urme de pictură sau de inscripții; Fragmente de cahle.
