REVISTA MONUMENTELOR ISTORICE

Nr. 1–2/1993; Nr. 1–2/1994

Peter Derer: Reutilizarea clădirilor vechi (II–III) • **Dan Mohanu:** Extragerea picturilor murale între distrugere și salvare • **Aristide Ștefănescu:** Biserica Mănăstirii Sf.

Spiridon Vechi din București • **Gerhardt Schuster:** Giebel und Tore • **Monica Mărgineanu Cârstoiu:** Casa Cerchez din Calea Victoriei, București

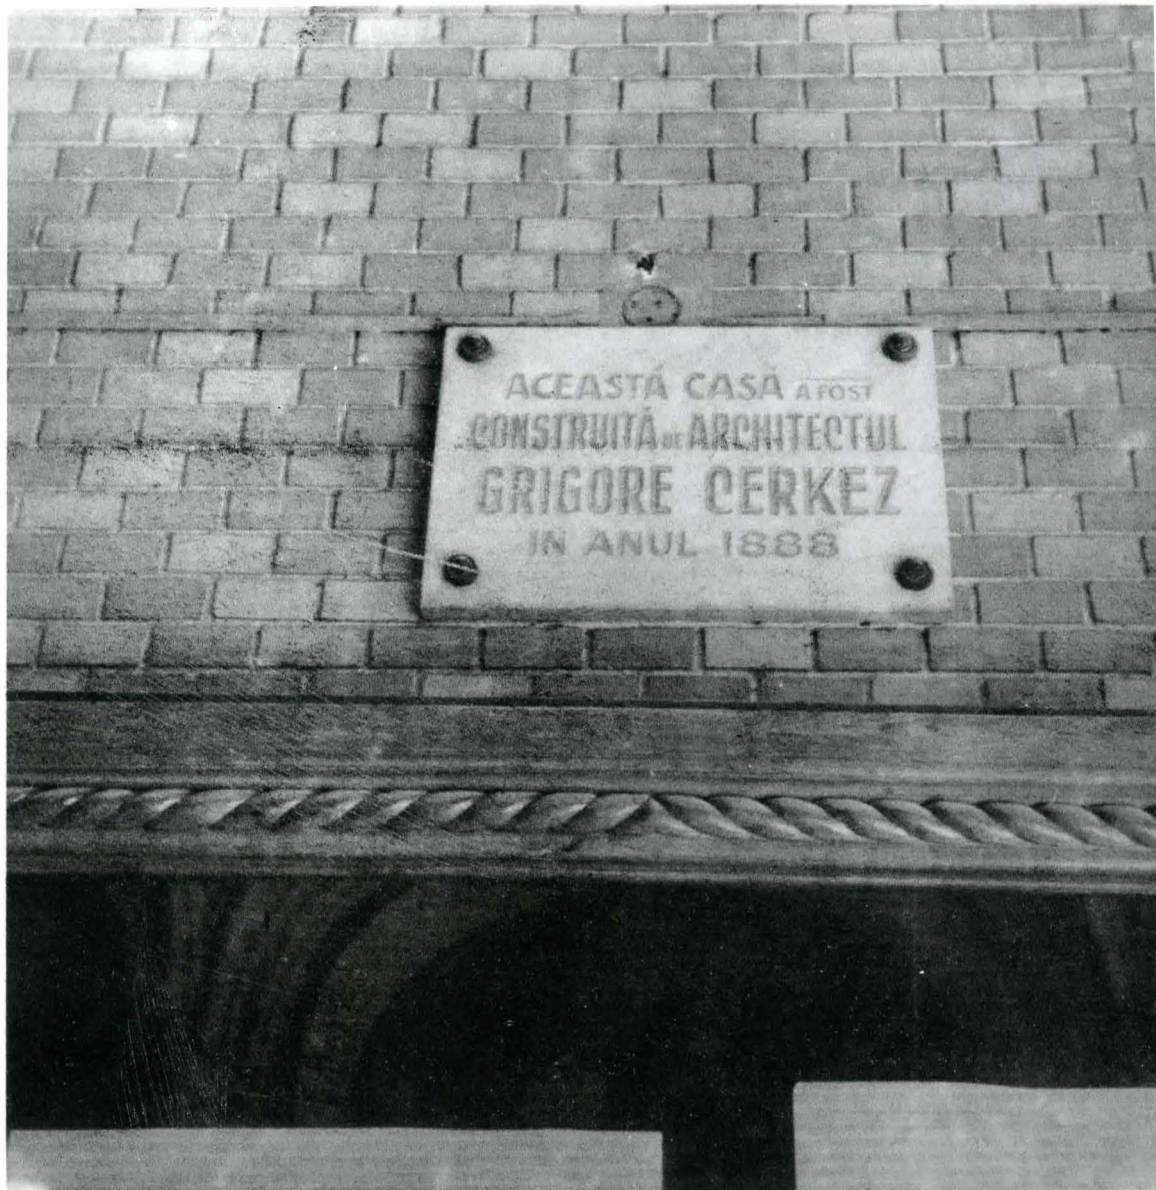
3. Stilizări în claviatură neogotică (transfigurând ideea arcelor aplatizate sau în mâner de coș, modenaturilor, consoletelor și capitelor de sorginte medievală) în viziunea „moderatoare” a lui Grigore Cerchez.

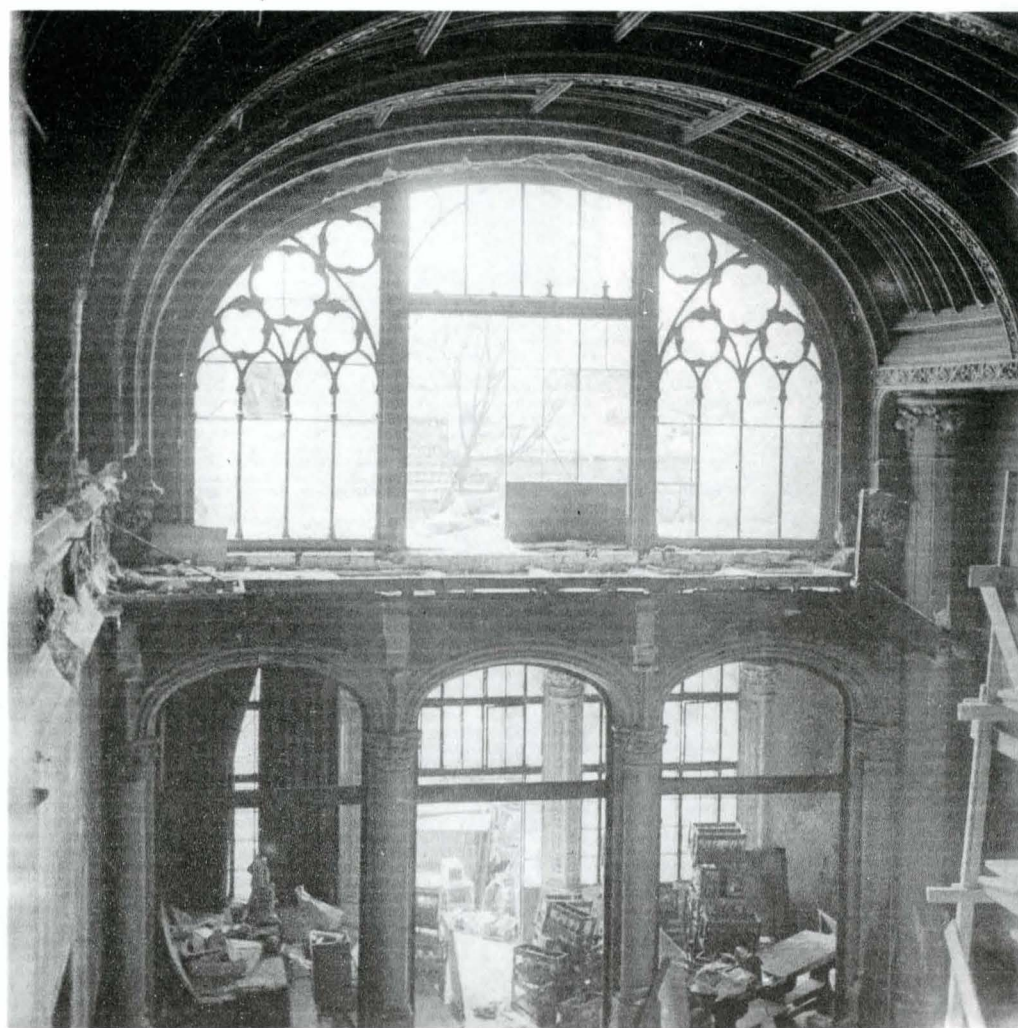
9. Pasiunea lui Grigore Cerchez pentru arhitectură ca „artă de spațiu” se poate citi în caracterul sculptural al acestui spațiu interior. Se materializează aici preferința lui pentru spațiile ample, deschise spre exterior prin extinse suprafețe vitrate, acoperite cu bolti eliptice țesute din grinzi și lambriuri de lemn decorate.
