PROBLEME CARE AȘTEAPTĂ RĂSPUNS DE LA CERCETAREA ARHEOLOGICĂ A BISERICII „SF. GHEORGHE“ (Mirăuți), din Suceava

MIRCEA D. MATEI,
Arh. GH. SION,
PARASCHIVA-VICTORIA BATARIUC

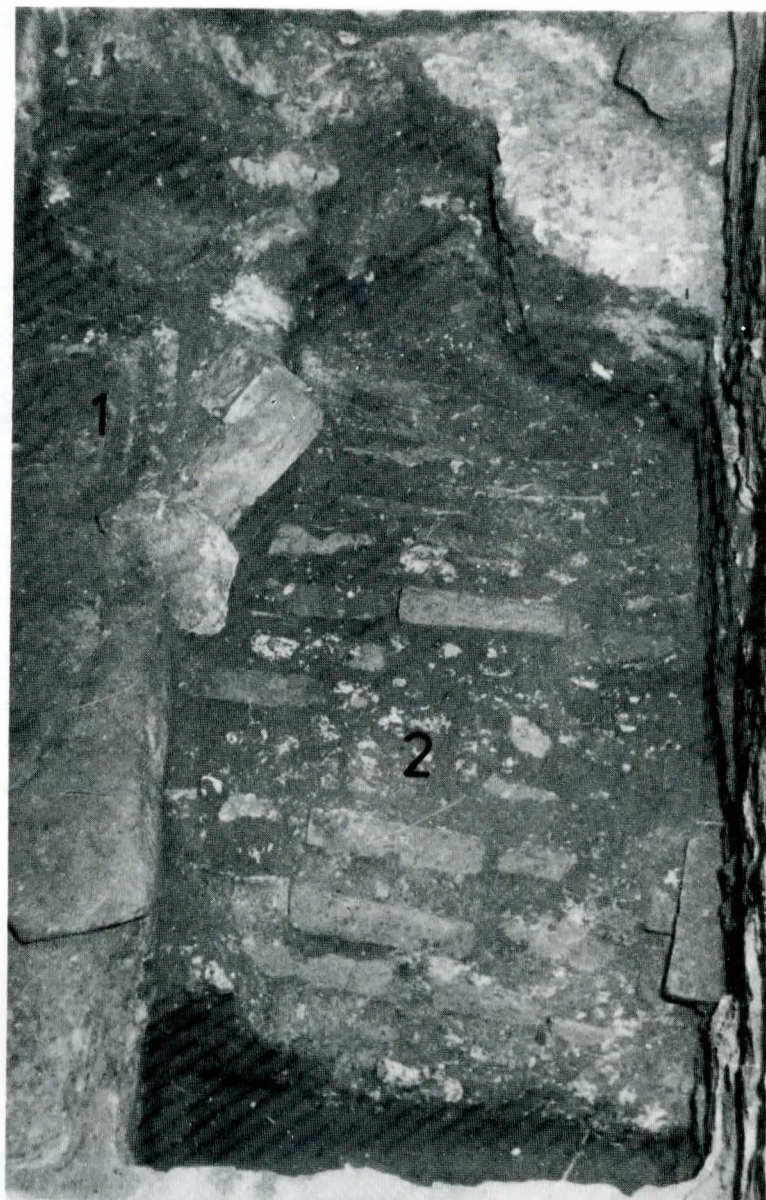
10. Caseta 1, poziția cavoului M1 (1 – fragmente din pavajul vechi de cărămidă, așezat pe un strat de piatră; 2 – cavoul cu boltă de cărămidă (extrados).

9. Caseta 2, poziția cavoului M2 lipit de fundația zidului de est al naosului (tronsoanul nordic).

Cel de-al doilea cavou avut în vedere (numerotat M 1), (fig. 3, 6, 10), era, și el, construit din cărămidă, iar apartenența lui la prima biserică este

certificată de suprapunerea parțială a complexului funerar de către patul de piatră și mortar care acoperă limita superioară a zidurilor demantelate ale vechii biserici. Deoarece dezvelirea integrală a cavoului M 1 nu a fost posibilă (aceasta urmând să se producă, foarte probabil, abia în faza finală a lucrărilor de consolidare de la Mirăuți), nu putem avansa nici o ipoteză în legătură cu starea de conservare a lui. În stadiul actual al cercetării, singura certitudine este aceea că groapa cavoului M 1 a perforat nivelul de călcare al bisericii vechi, latura sa de est fiind la numai 0,20 m de peretele estic al aceleiași biserici. În plus, este de menționat faptul că între latura de est a cavoului și peretele bisericii se mai păstra, *in situ*, o porțiune din pavimentul de cărămidă al bisericii vechi. În fine, o situație stratigrafică de excepție ne-a permis să stabilim că deasupra cavoului M 1 s-a aflat o lespede funerară, care a fost, însă,
