CERCETĂRILE ARHEOLOGICE DE LA MĂNĂSTIREA PROBOTA – ZONA DE VEST A INCINTEI (1994)

GH. I. CANTACUZINO

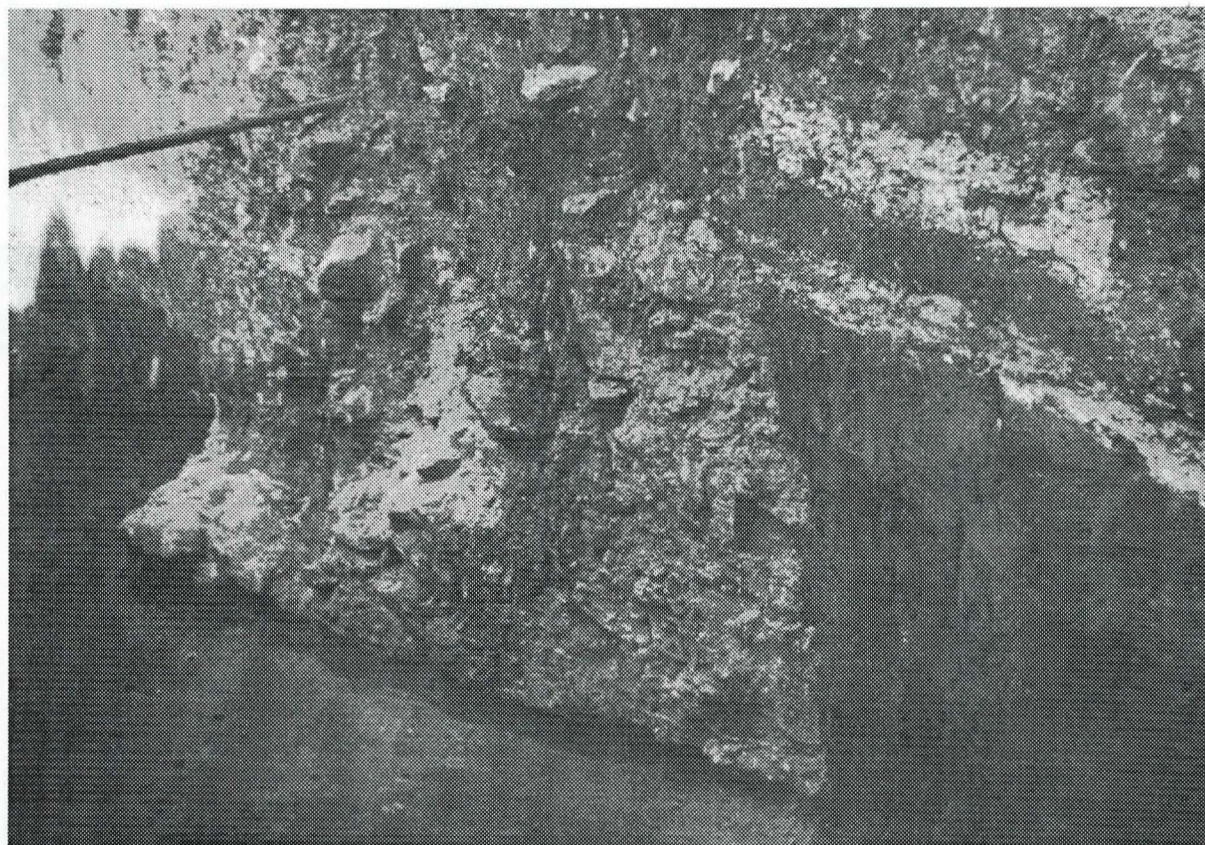
*Mănăstirea Probota. Fundația colțului construcției descoperite în partea de vest a incintei /
Monastère de Probota. Fondations de construction découvertes à l'ouest de l'église*

Trebuie de la început remarcată descoperirea, la 5,20 m de fundația bisericii, a colțului unei zidării, din care în secțiune s-a aflat o porțiune foarte mică, cu o lungime de circa 1,70 m și o lățime de numai 0,40 m, ceea ce îngreunează concluziile privind caracterul său. Nivelul de construcție al acesteia e marcat de un strat gros de mortar de var suprapus humusului cenușiu, iar fundația, din piatră spartă și mortar, se adâncește până în pământul viu, la peste 0,80 m. Partea superioară a zidăriei, corespunzând elevației, pe o înălțime de circa 0,20 m, precum și partea de vest a fundației, au fost distruse de săpături târzii, ceea ce a contribuit de asemenea la îngreunarea observațiilor. Urmele menționate aparțin colțului unei construcții având orientare diferită de cea a bisericii și a zidului de incintă, construcție care se întindea probabil spre nord. Poziția stratigrafică a nivelului de construcție o arată ca fiind printre primele clădiri de zid din zonă. Ținând seama de orientarea diferită

față de celelalte componente ale ansamblului, precum și de apropierea de biserică, ea poate fi considerată ca anterioară cu nu prea mult timp momentului ridicării acesteia. Se poate presupune că respectiva construcție, al cărei plan și ale cărei dimensiuni urmează a fi precizate în viitor, a fost numai începută fără să fi fost terminată, presupunere ce se poate sprijini și pe lipsa, în

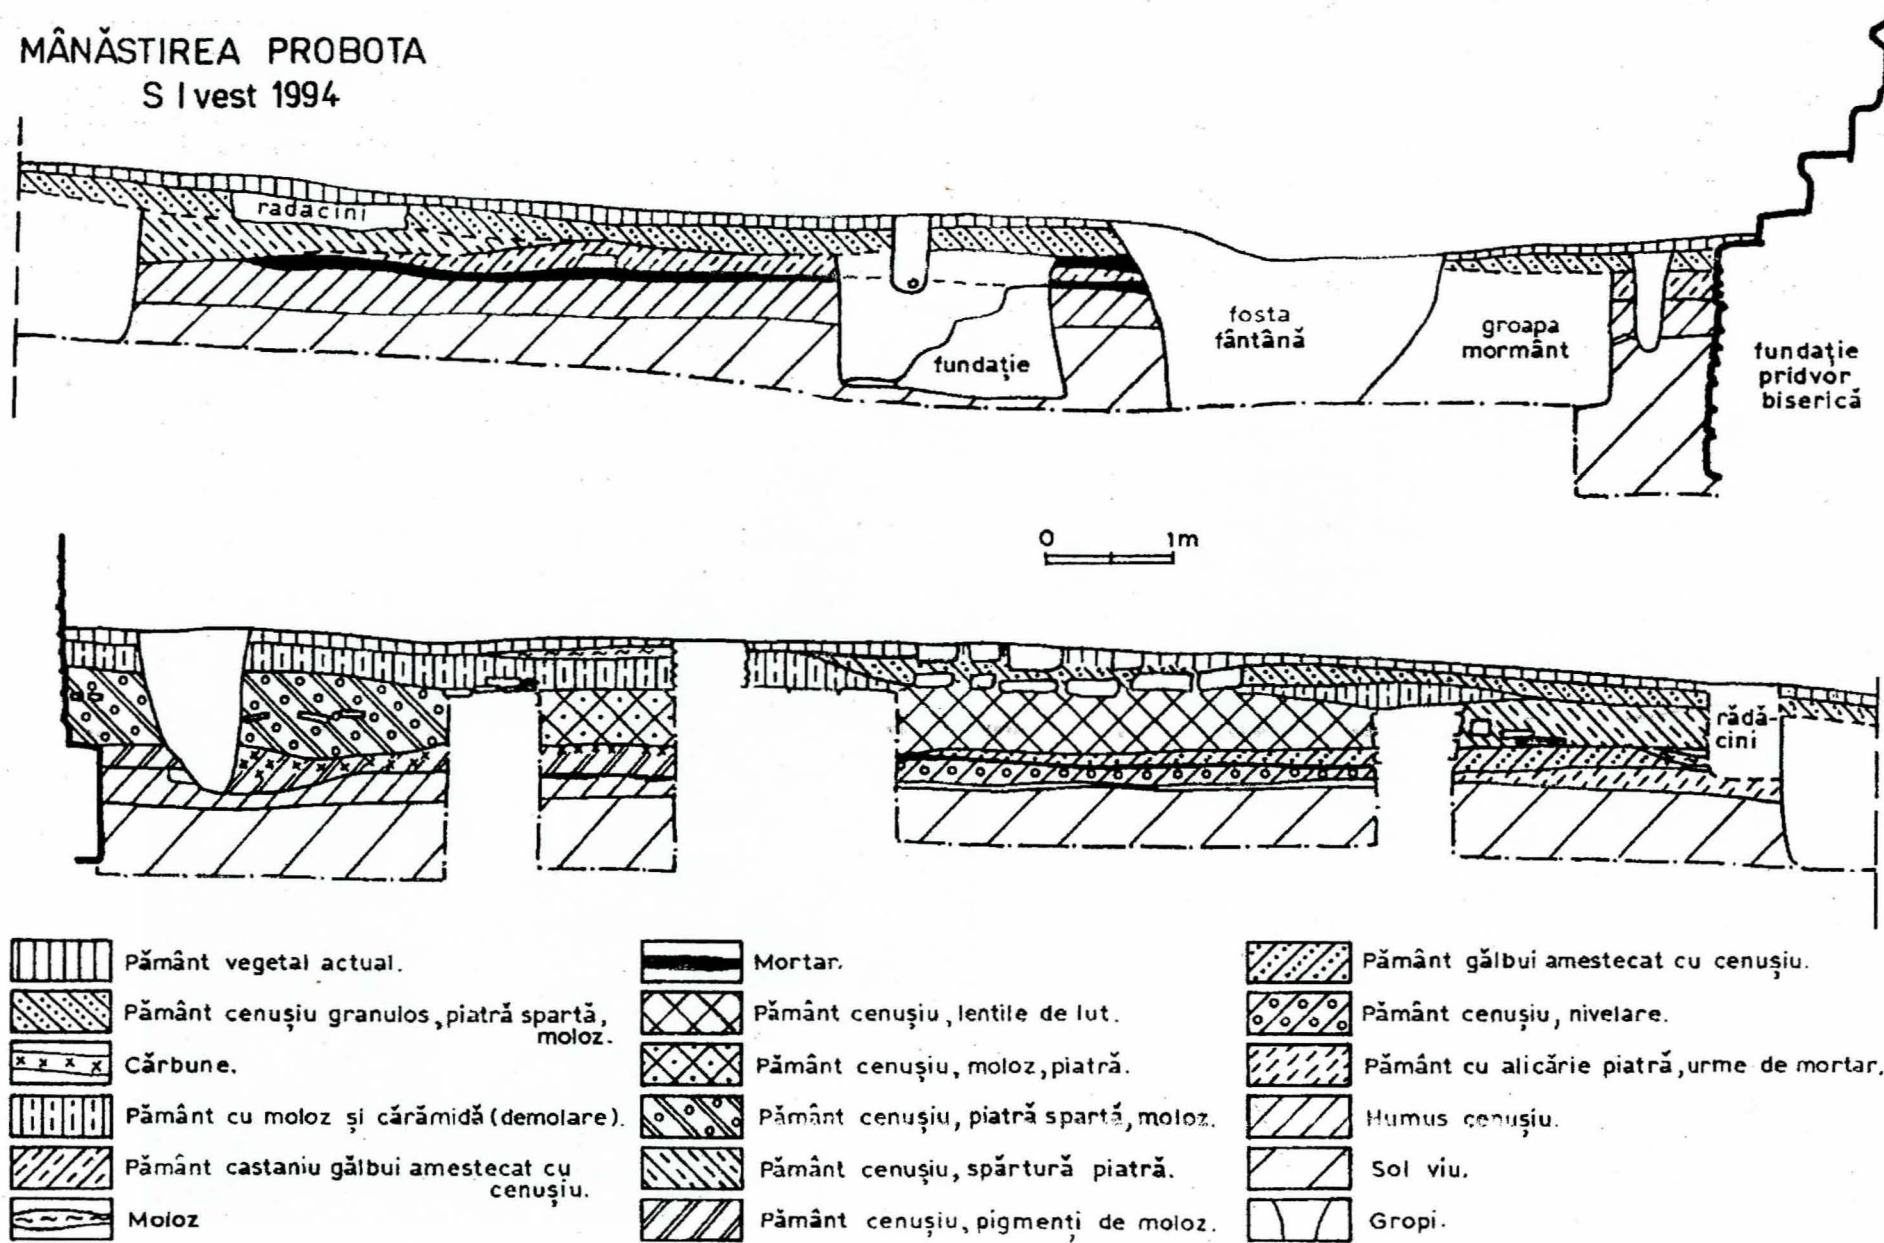
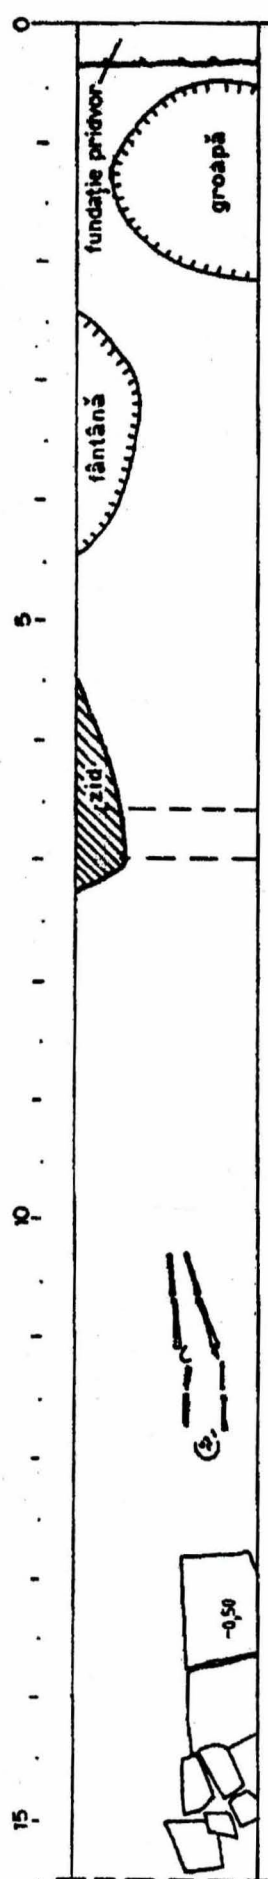
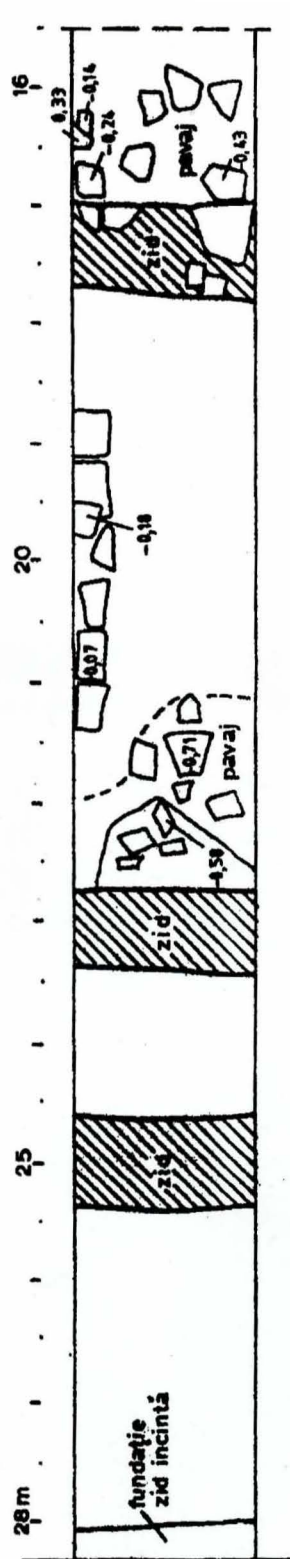
MĂNĂSTIREA PROBOTA
S I vest 1994

Mănăstirea Probota. Secțiunea I vest, 1994, plan / Monastère de Probota. Plan du sondage I ouest, 1994

În această zonă a fost trasată, în luna august 1994, secțiunea I (vest), cu profilul nordic în prelungirea axului longitudinal al bisericii, între pridvorul acesteia și latura de vest a zidului de incintă, având lungimea de 28,50 m și lățimea de 1,50 m.

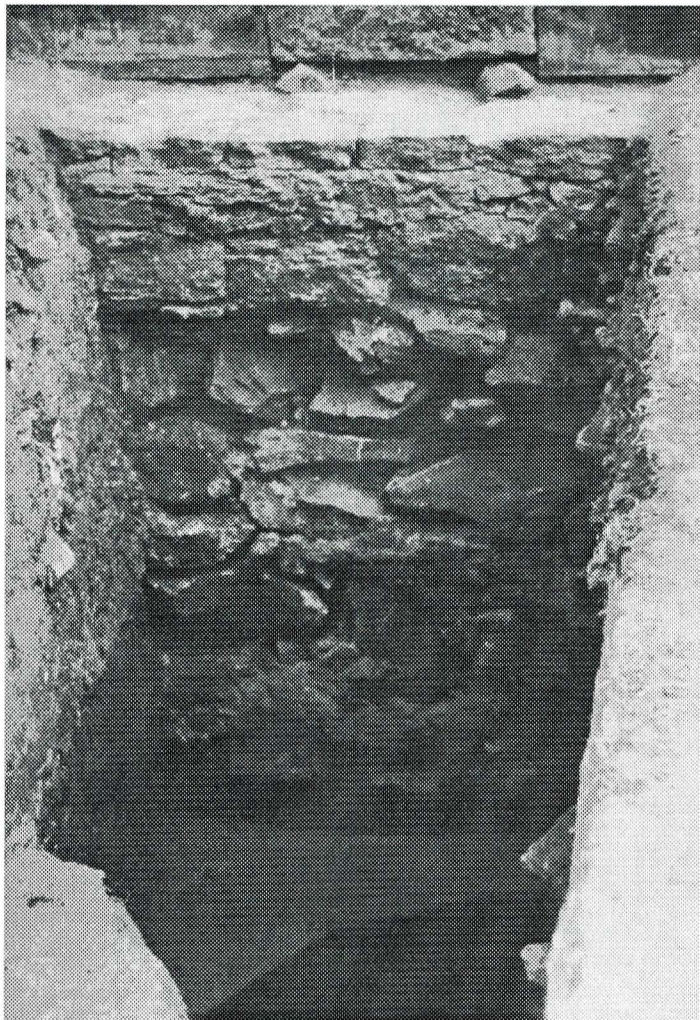
Mănăstirea Probota. Fundația laturii de vest a pridvorului bisericii /
Monastère de Probota. Fondations du mur ouest de l'exonarthex de l'église.

Fundația bisericii, din piatră spartă și mortar, a fost construită prin umplerea unui șanț săpat de la partea superioară a stratului de humus cenușiu, nivelul de construcție fiind marcat de un strat subțire cu granule de mortar. Adâncimea fundației este de aproximativ 1,40 m. Deasupra nivelului de construcție se ridică, pe o înălțime de circa 0,45 m, o zidărie din blocuri de piatră spartă legată cu mortar, a cărei parte superioară se află la câțiva centimetri de actuala suprafață. Peste aceasta, retrasă cu circa 0,35 m, se află prima treaptă din blocuri de piatră a soclului cu banchetă amenajat în jurul bisericii. Desfacerea blocurilor de piatră ale soclului și banchetei a arătat că fundația pe această latură este unică pe întreaga ei grosime, că de la început ea a fost construită având o grosime ce depășea cu peste 1 m fața exterioară a zidurilor bisericii.
