Ruinele bisericii vechi, din piatră, de la Volovăț au fost descoperite și cercetate arheologic între anii 1969-1973, iar publicarea rezultatelor săpăturilor s-a realizat aproape cu zece ani mai târziu, în anul 1981, de către autorul descoperirii, cercetătorul Alexandru Artimon¹. Încă de la comunicarea științifică a cercetării, descoperirea a produs vii discuții în lumea istoricilor / arheologilor, a istoricilor de artă și a arhitecților, dar, după publicare, puține au fost comentariile scrise asupra monumentului².

* Prezentul studiu a făcut obiectul unei comunicări publice, într-o formă mai concentrată, la Simpozionul „Monumentul – tradiție și viitor”, ediția VII, Iași, 10-12.10.2005, sub titlul *Cercetări de arhitectură la biserica veche de la Volovăț (județul Suceava)*.

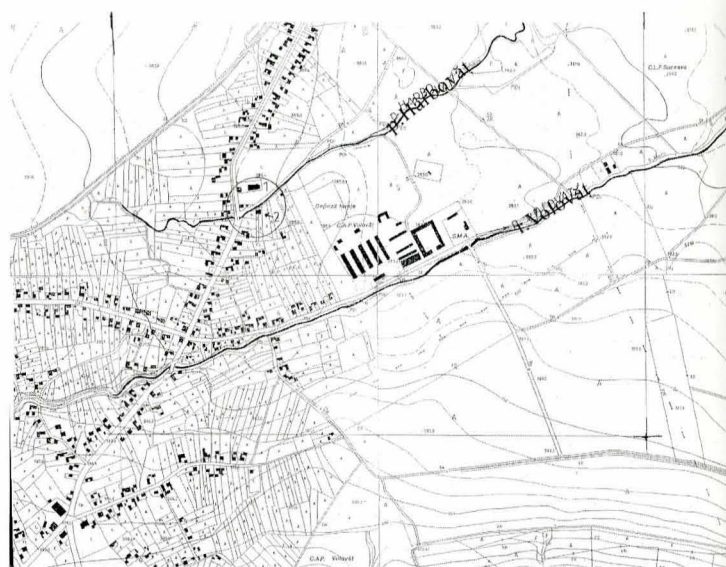
Fig. 1. Satul Volovăț cu poziția bisericii Sf. Cruce (1500-1502) (1) și a ruinelor bisericii vechi (sf. sec. XIV) (2)

Mai întâi, cele două biserici astăzi cunoscute, aflate la o distanță de cca. 70 m una de cealaltă, se găsesc de o parte și cealaltă a unui pârau minuscul – astăzi deviat, ce se numește Hârbovăț (**Fig.1 și 2**). Râul Volovăț⁹ – care, bănuim, nu și-a schimbat nici numele din vechime, nici cursul – se află situat paralel cu Hârbovățul, dar la cca. 275 m mai la sud.

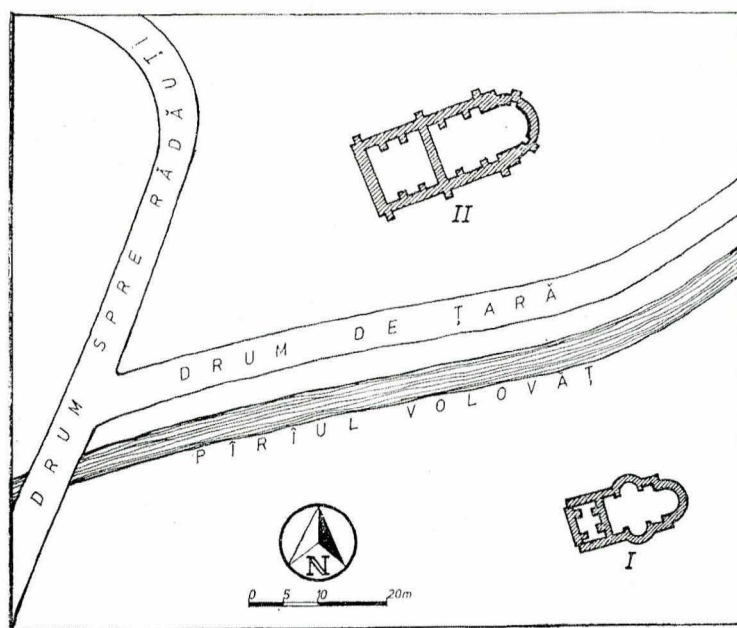
Fig. 2. Amplasamentul celor două biserici, apud Al. Artimon (1981)

⁹ La Al. Artimon, *op. cit.*, în fig. 1, ce înfățișează amplasamentul celor două biserici, pârâul ce le desparte este notat greșit „*Volovăț*”.

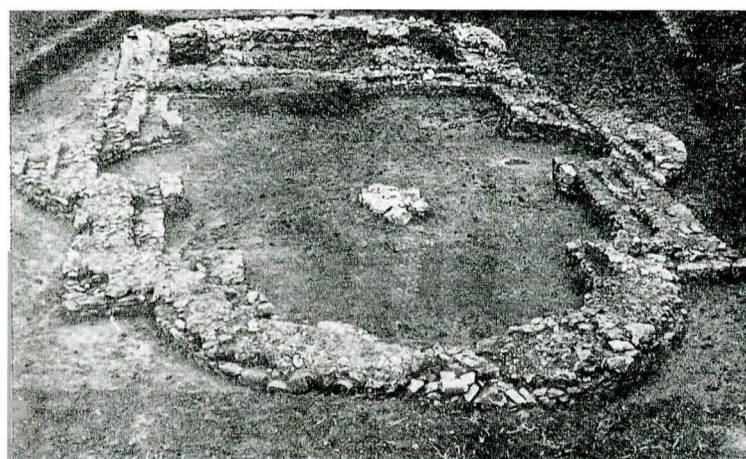
Fig. 4. Vedere dinspre est a ruinelor, apud, Al. Artimon (1981)

de un fel de lespezi de piatră, a armăturilor din lemn, cu zidăria despărțitoare dintre ele. (Fig. 4 și 5)

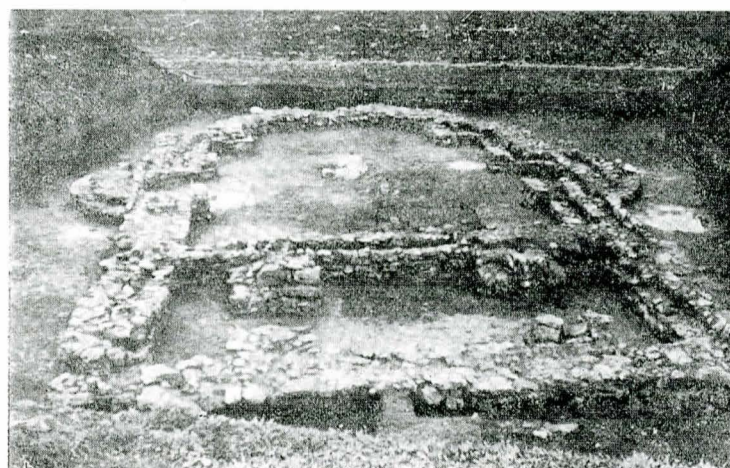
Fig. 5. Vedere dinspre vest a ruinelor, apud, Al. Artimon (1981)

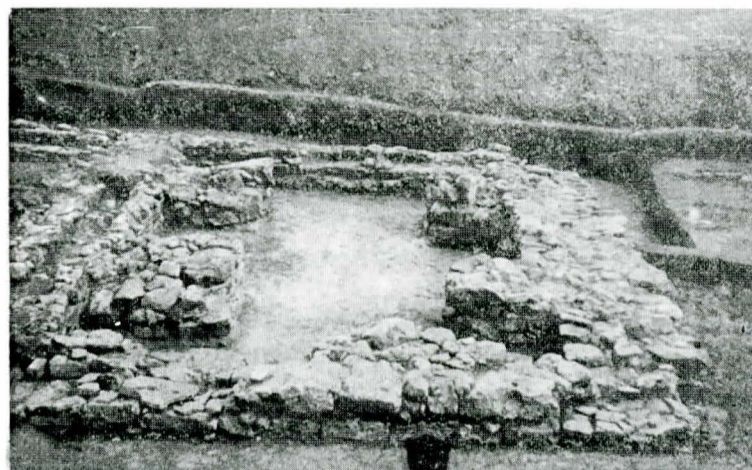
Fig. 6. Vedere dinspre nord a pronaosului, apud Al. Artimon (1981)

Aceasta părea să difere total de tipul de zidărie al peretelui de vest al pronaosului, cu cele două pile angajate, zonă specificată în text a fi fost nelegată de zidurile longitudinale, dar construită într-o aceeași fază unică de construcție¹⁵. (Fig. 6)

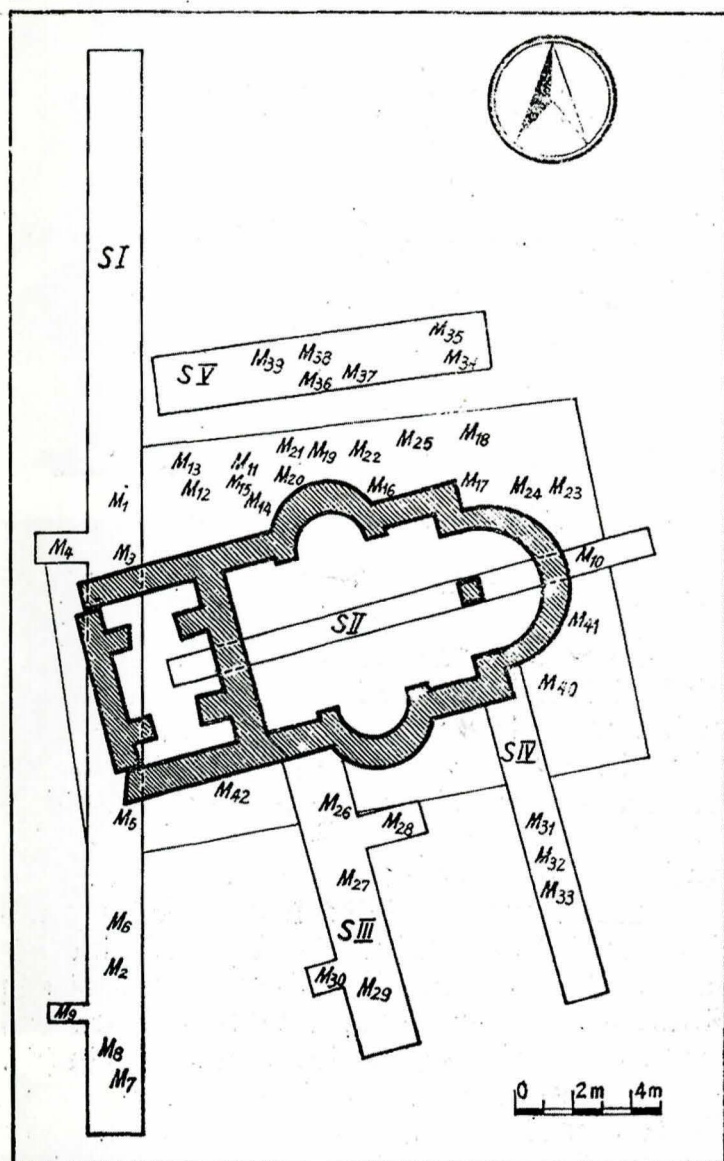
Fig. 3. Planul general al săpăturilor, apud Al. Artimon (1981)

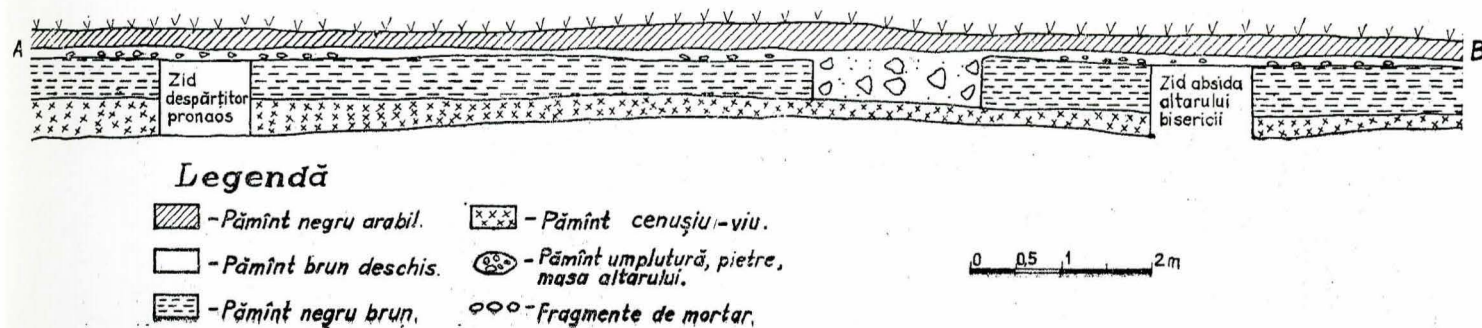
Fig. 7. Profilul peretelui de nord al secțiunii II, apud Al. Artimon (1981)

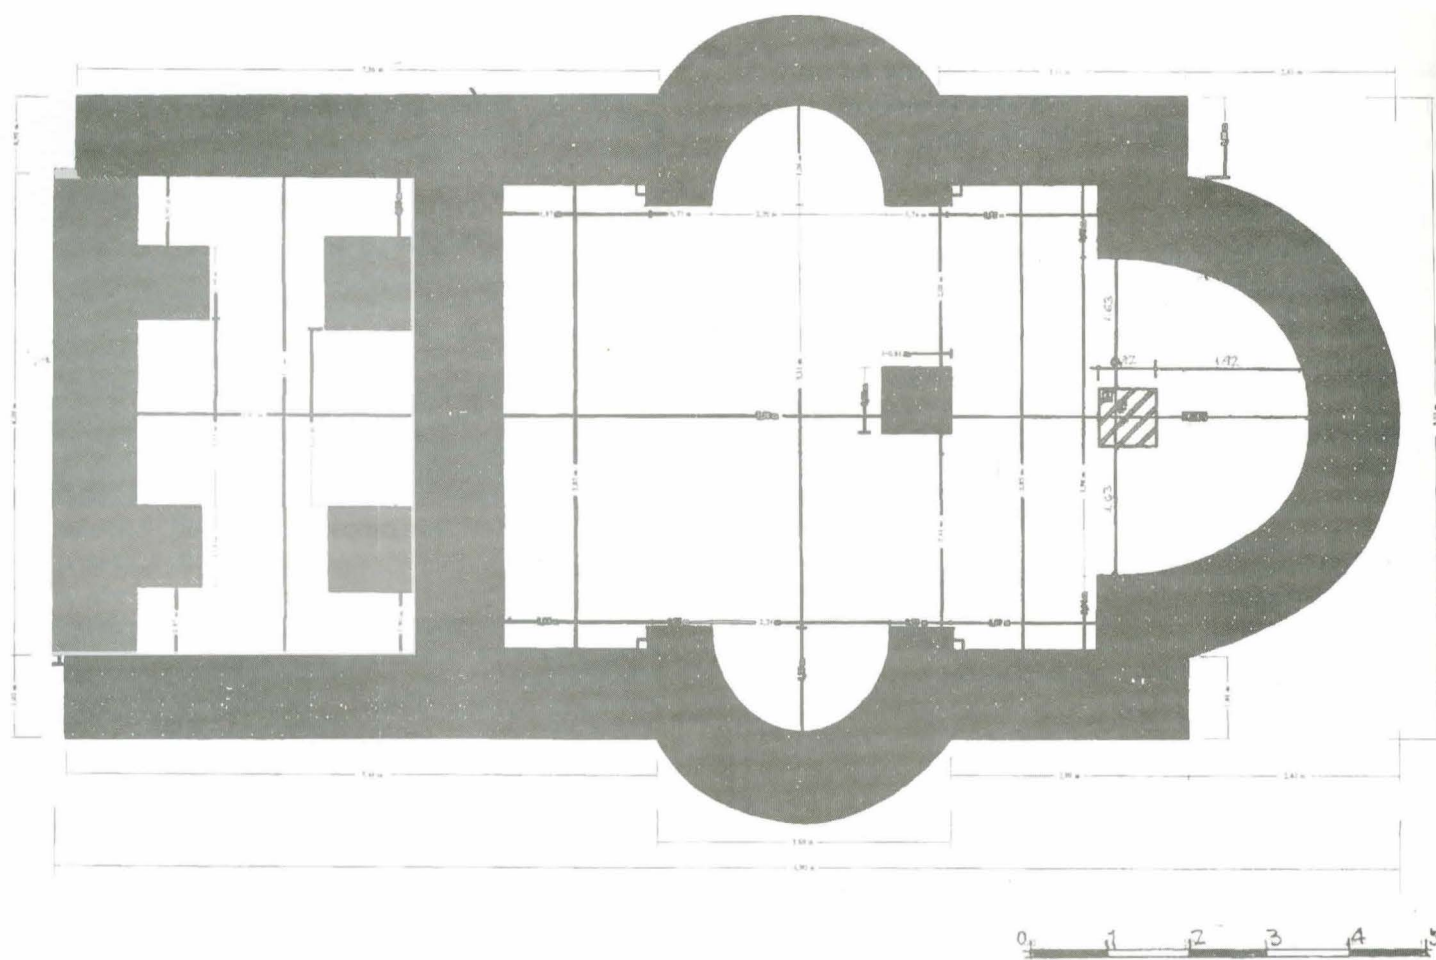
Fig. 8. Planul ruinelor bisericii vechi (relevu Florin Hău, 2004)

Decopertarea a fost realizată, conform dispozițiilor, de către Complexul Muzeal Bucovina, din Suceava¹⁶, ruinele fiind apoi protejate în așteptarea lucrărilor de conservare și punere în valoare. Cu această ocazie s-a observat o coincidență aproape perfectă a dimensiunilor generale ale bisericii (Fig. 8) cu cele publicate de Al. Artimon, dar și faptul că zidul de vest al pronaosului, solidar cu cei doi piloni angajați

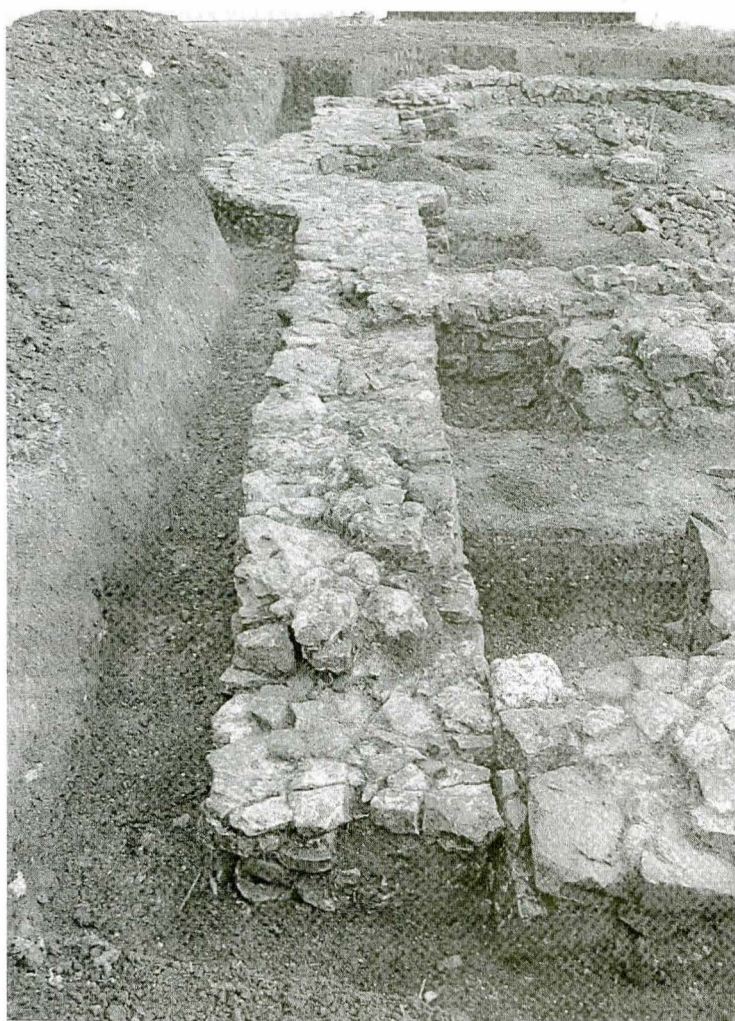
Fig. 9. Colțul de nord-vest al bisericii. Vedere din exterior (foto Florin Hău, 2004)

ai săi, nu se leagă de zidurile longitudinale de nord și sud ale bisericii, având, însă, o altă configurație de adosare (Fig. 9, 10 și 11) și o adâncime de fundare, mai mare cu cca. 10-20 cm față de zidurile longitudinale. Mai mult decât atât, cele două pile dinspre răsărit ale pronaosului nu sunt țesute de zidul de vest al naosului, ci adosate și lucrate în aceeași tehnică de construcție ca și cele estice, tot atât de puțin îngrijit. (Fig. 12)

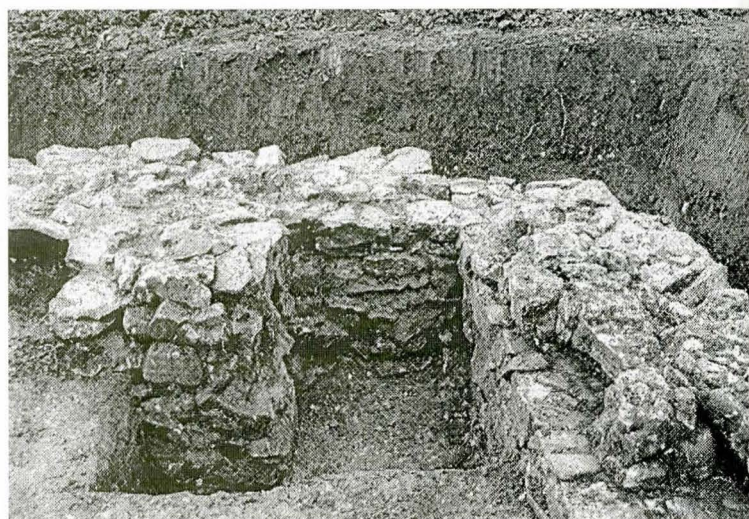
Fig. 10. Colțul de nord-vest al bisericii. Vedere din interior (foto Florin Hău)

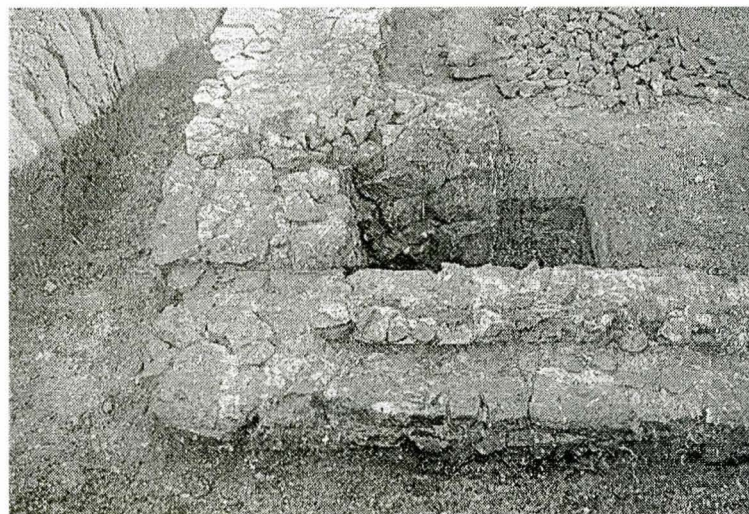
Fig. 11. Colțul de sud-vest al bisericii . Vedere din exterior (foto Florin Hău)

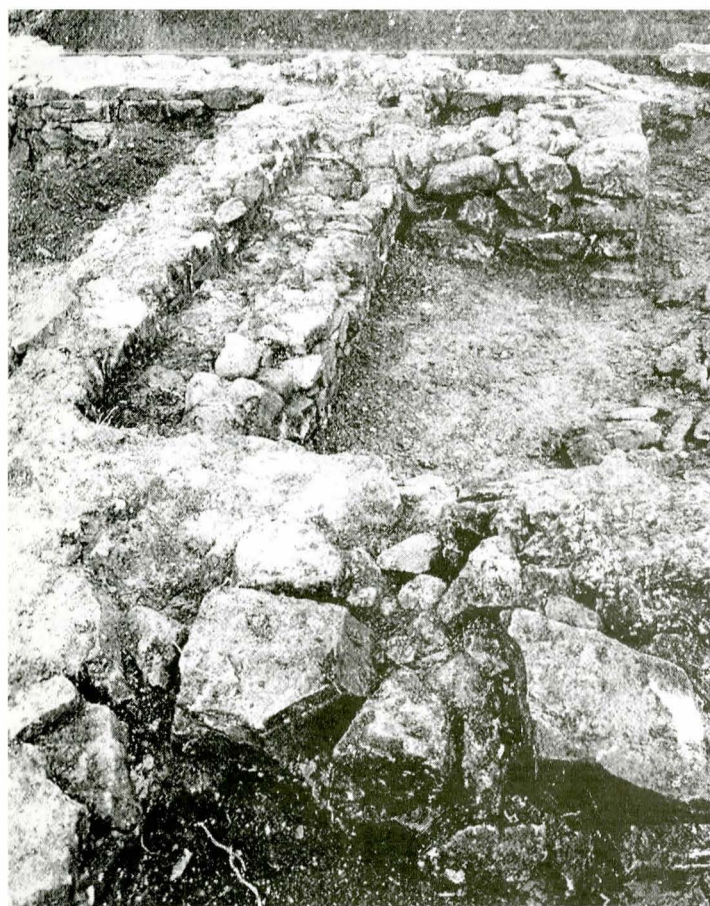
Fig.12. Adosarea pilelor de est ale pronaosului la zidăria naosului (foto Florin Hău)

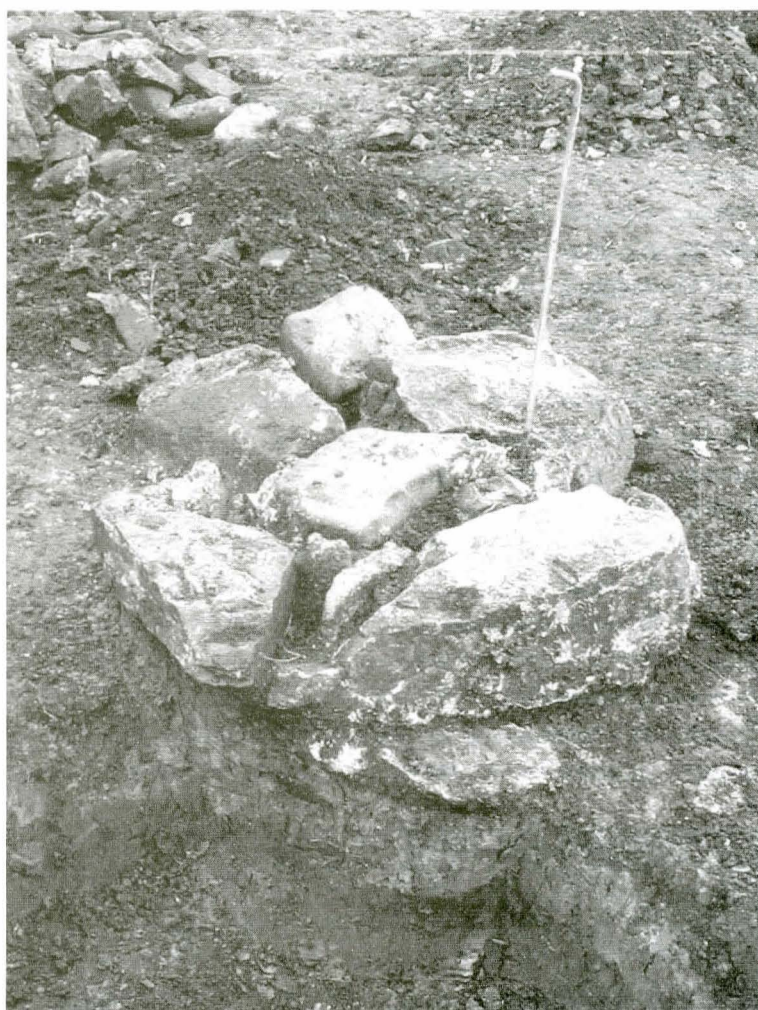
Fig.13. Imaginea pilonului median la decopertarea din 2004 (foto Florin Hău)

a fundației mesei altarului (anterior marcată numai în secțiunea arheologică prezentată de Al. Artimon), cât și a unui pilon aflat pe aliniamentul pilaștrilor ce flanchează la est absidele laterale (care se observa numai în fotografii), (**Fig. 13 și 14**) a cărei fundație păstrată parțial are o formă quasipătrată, cu latura de 0,80 m și adâncimea tălpii la cca. 0,20 m mai sus decât fundația zidurilor exterioare, poziția lui fiind excentrică față de axul longitudinal al bisericii, cu cca. 0,20 m spre nord¹⁷.

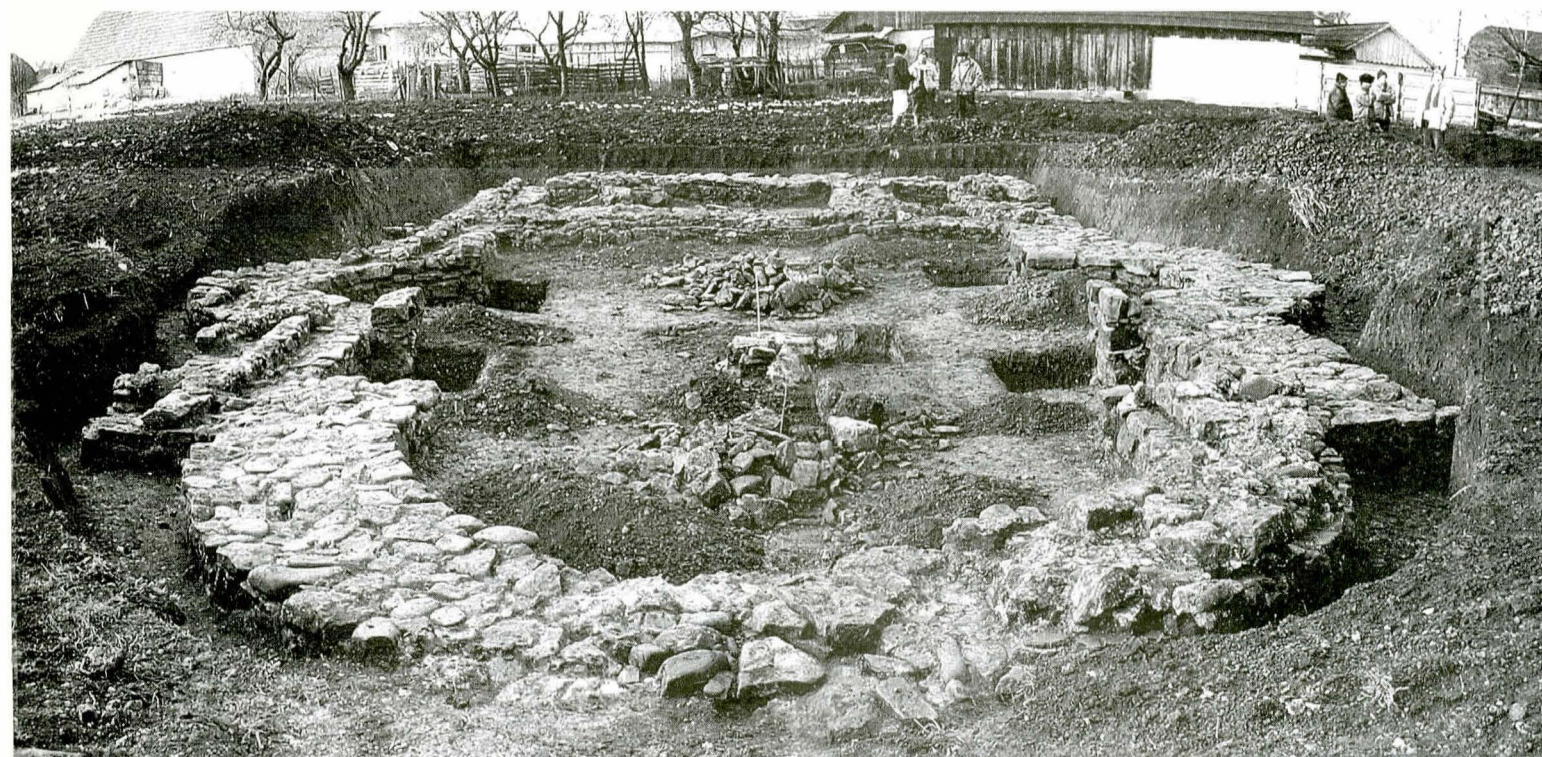
Fig.14. Vederea bisericii după decopertarea din 2004, cu evidențierea prin jaloane a pilonului median și a piciorului mesei altarului (foto-montaj Viorel Blănaru)

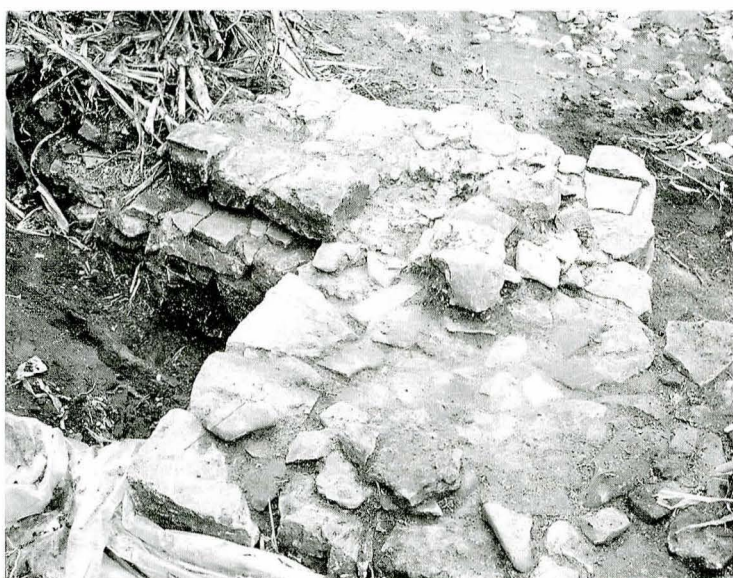
Fig. 15. Zona de nord-est a naosului. Vedere exterioară (foto Florin Hău 2004)

În zona de nord-est a naosului – și singurul loc unde s-a observat acest lucru până în prezent – zidăria dintre elementele de lemn nu este legată direct de platforma din lespezi, ci **este așezată pe un strat subțire de pământ**, de cca. 1 cm, ceea ce sugerează o întrerupere parțială a lucrului după realizarea orizontului menționat. (**Fig. 15 și 16**). Pe latura opusă, de sud, ca și pe restul zidurilor, pietrăria dintre armături este perfect legată de cel de dedesubt (**Fig. 17 și 18**). Pentru moment nu putem face o legătură între pauza de lucru surprinsă și cea care poate fi legată de întreruperea lucrului pe perioada iernii, de exemplu, și soluția constructivă diferită din zona pronaosului unde, la aceeași cotă, nu există armături din lemn, dar nici nu se observă urmele vreunui nivel de întrerupere.

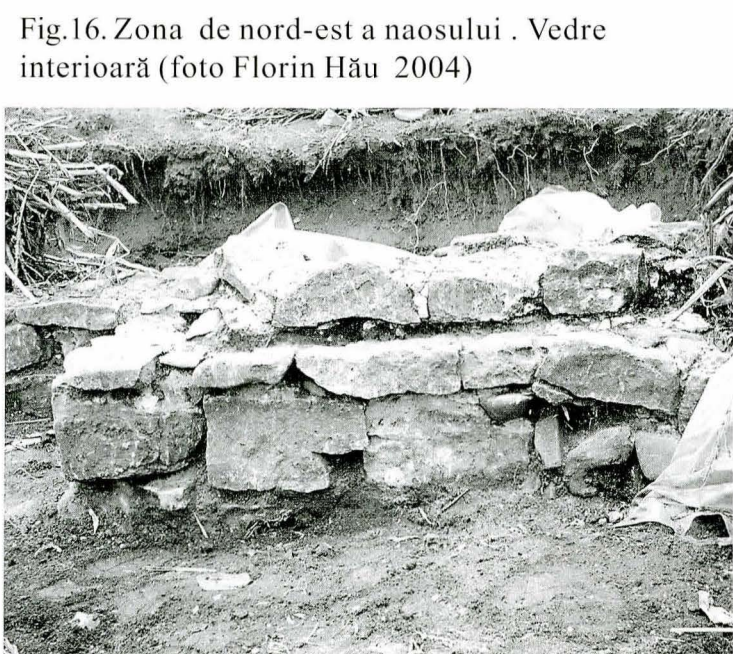
Fig. 16. Zona de nord-est a naosului. Vedere interioară (foto Florin Hău 2004)

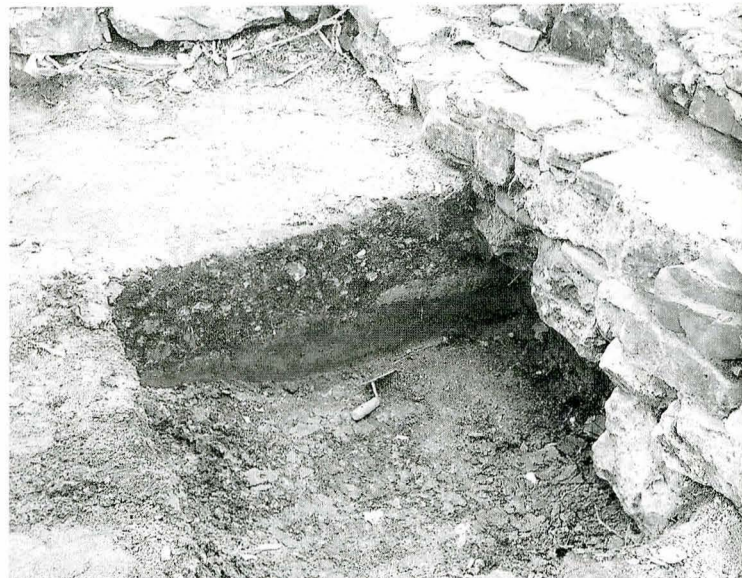
Fig. 17. Zona de sud-est a naosului. Sondaj la fundație (foto Florin Hău 2004)

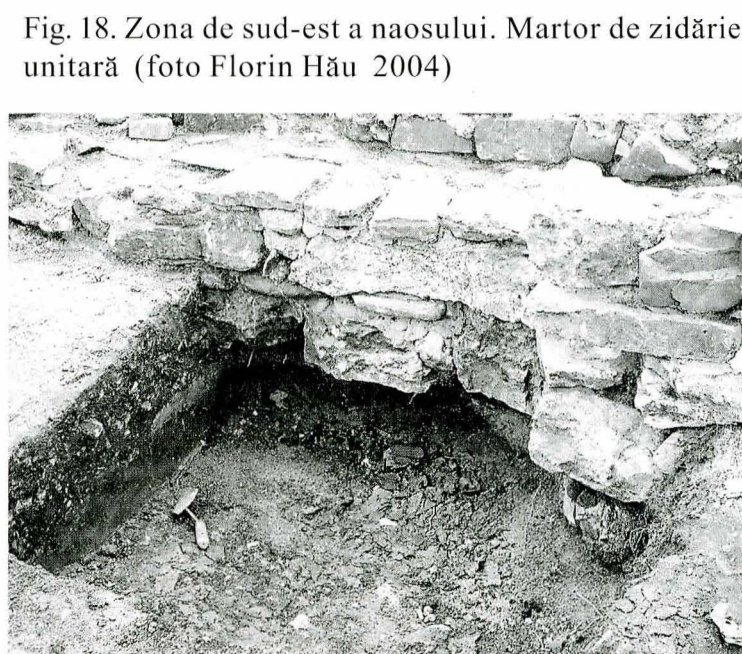
Fig. 18. Zona de sud-est a naosului. Martor de zidărie unitară (foto Florin Hău 2004)

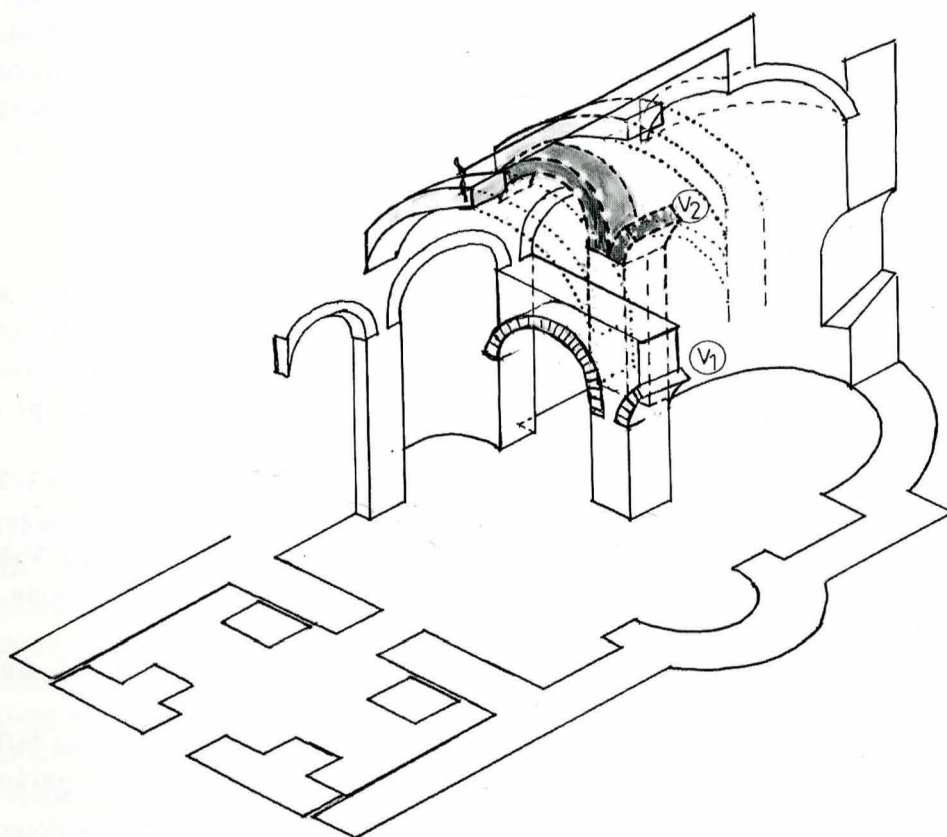
Fig. 19. Perspectivă axonometrică reconstituită a zonei naos-altar.

V1. varianta iconostas de înălțime medie;

V2 . pilon pe toată înălțimea naosului

Mai dificilă de rezolvat este, însă, problema funcțiunii acestui pilon, pentru care, în acest moment, nu vedem rezolvarea decât în două variante (**Fig. 19**), ambele decurgând din ideea generală că structura navei bisericii era constituită dintr-o boltă cilindrică ce descărca pe zidurile longitudinale, având ca întăririi arce dublou în dreptul pilaștrilor ce încadrau absidele laterale. În dreptul absidei altarului, probabil exista un arc, amplasat la o cotă inferioară arcelor dublou, arc

În cazul în care pilonul din ax ar fi urcat până spre cheia arcului dublou (Fig. 19,v.2), sub acesta ar mai fi trebuit să fie construite două arce independente, sprijinind din lateral pe pilon, pentru a marca cele două deschideri spre altar, iar între cele două arce și cel dublou, spațiul trebuia închis cu o zidărie. O astfel de soluție, dacă ar fi existat, ar fi fost deosebit de dificil de executat și pare, oricum, improbabilă pentru epoca edificării și capacitatea tehnică a vremii²².

Cea de a doua variantă, mult mai plauzibilă (Fig. 19, v.1), considerăm că a fost aceea că, din dorința de a avea un iconostas de zid, cu o înălțime medie, care să permită vederea boltii altarului, meșterului i-a fost mai ușor să îl rezolve realizând două deschideri, în loc de trei, obligate a fi mult mai înguste (la o deschidere totală de cca. 5,25m). Tot în acest caz, ar fi de considerat improbabil ca pilonul să fi folosit, împreună cu arcele corespunzătoare, drept schelet de rezistență pentru un iconostas din lemn (ce s-ar fi susținut singur, fără a necesita o structură suplimentară, atât de dificil de a fi adaptată la boltirea, altfel simplă, a navei).
