CERCETAREA ȘI RESTAURAREA UNEI CASE DIN ANSAMBLUL FOSTEI CURȚI DOMNEȘTI DIN CÎMPULUNG

Gh. I. CANTACUZINO, arh., VICTOR POPA

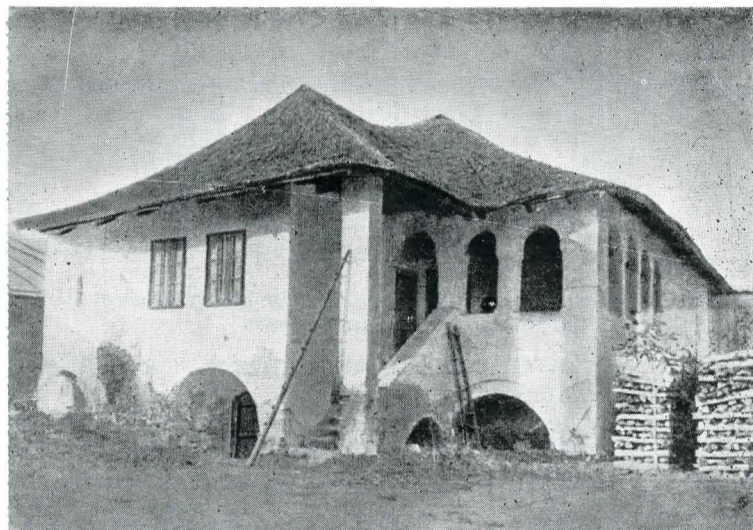
Fig. 1. Casa din partea de sud-vest a ansamblului fostei Curți domnești din Cîmpulung la începutul sec. XX (după o fotografie publicată de N. Ghika-Budești).
