oprit, deocamdată, la prezentarea unui singur caz urmărit în toate fazele, cu posibilitățile de care dispunem în prezent. Este vorba de statuia „Sfintul Anton de Padova” (fig. 1) care se află în nișa sudică a fațadei vestice a Bisericii franciscanilor din Cluj-Napoca. Lucrarea aparține sculptorului Johann Nachtigall² și a fost realizată în perioada 1740—1747³, împreună cu alte două ce decorează aceeași fațadă a edificiului. Cioplită în volume unitare robuste, lucrarea se decupează clar pe fundalul nișei. Faldurile au o cădere liniștită realizată în planuri mari, dar cu o accentuare viguroasă, ca și părul sau figura celor două personaje. Expresia dramatică a sfintului Anton este umanizată de blândețea privirii⁴. În această realizare plastică bogată se recunoaște aceeași măiestrie cu care au fost cioplite statuile ce îmbogățeau coronamentul anexelor castelului din Bonțida, jud. Cluj.

The History of Transylvania Museum started an experiment on stone conservation. The paper refers to the intervention on the statue of Saint Anthony by Johann Nachtigall situated on the western façade of the „Franciscans' Church” in Cluj-Napoca.

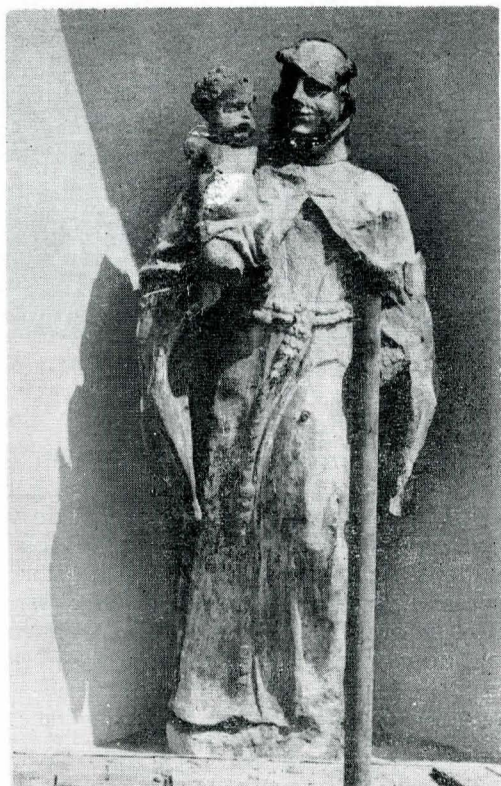
Fig. 1. Statuia sfintului Anton de Padova, după intervenție.

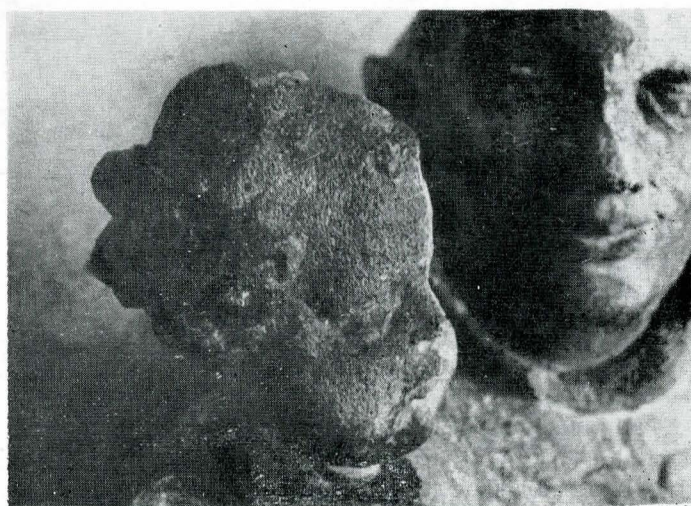
Fig. 2. Detaliu, cap copil, înainte de intervenție.

— încărcarea cu excremente de păsări, în special zonele capetelor și umerilor, sub care s-a format o crustă aderentă de culoare cenușiu închis (fig. 2);

În primul rând se face desprăfuirea generală și îndepărtarea depozitelor mai puțin aderente de gunoi de păsări. Apoi se procedează la consolidarea zonelor pulverulente sau detașate prin impregnare cu Paraloid B72⁹ în concentrații crescînde pentru o penetrare cît mai bună. Paralel se face și o curățire în zona capetelor celor două personaje, atît în vederea îndepărtării crustei, cît și a vopselei de ulei. Îndepărtarea s-a făcut prin aplicarea unor comprese cu pastă gelatinoasă AB57¹⁰ și mecanic (fig. 10). Compresele s-au aplicat repetat pînă la o bună înmuiere a depozitului.

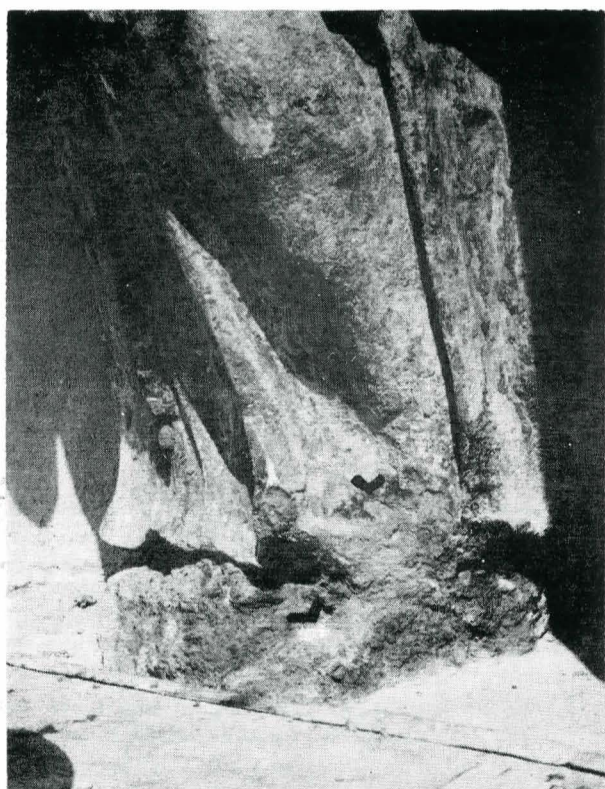
Fig. 3. Detaliu soclu, după intervenție. Se observă închiderea fisurilor.

— pierderea echilibrului din cauza fracturilor la zona de reazem pe soclu (fig. 3);

S-a trecut apoi la închiderea tuturor fisurilor statuii pentru a împiedica pătrunderea apei și continuarea fenomenelor de degradare. Închiderea (fig. 3 și 11) s-a făcut cu un amestec de praf de piatră și o rășină acrilică (Primal)¹¹. Zonele tratate sau curățate sînt apoi protejate cu un amestec hidrofug (Paraloid B72 cu Silicon hidrofug)¹².

Restabilirea echilibrului statuii s-a făcut prin așezarea bazei în funcție de noul centru de greutate apărut după pierderea importantă de material pe care am menționat-o anterior.

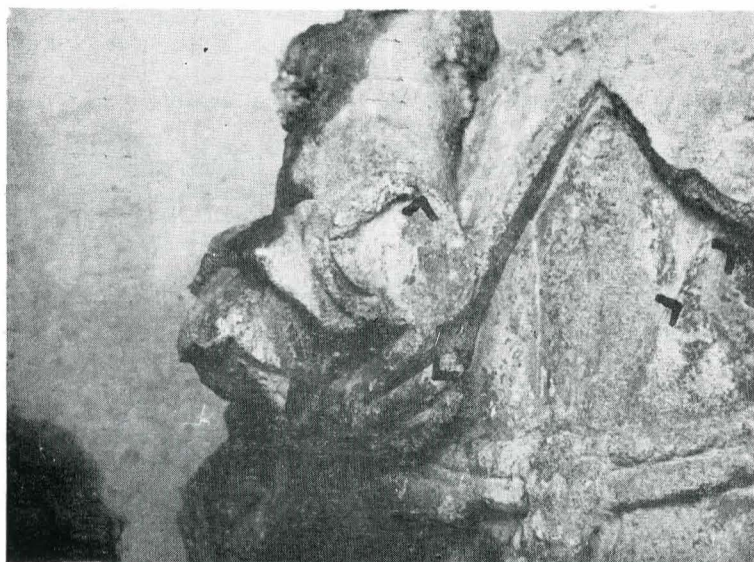
Fig. 4. Detaliu cu fractura membrilor inferioare ale copilului, înainte de intervenție. Se observă fisurile și urmele de vopsea.

— zone detașate — antebrațul, fruntea, laba piciorului și falduri la sfântul Anton (fig. 4), membrele copilului (fig. 5);

— fisuri de mici dimensiuni (fig. 4 și 5);

— urmele unui tratament anterior de protecție cu vopsea de ulei acum exfoliată, crăpată sau desprinsă. Vopseaua brună aplicată neglijent, într-un strat gros a încărcat detaliile ce abia se mai disting în anumite zone (fig. 4).

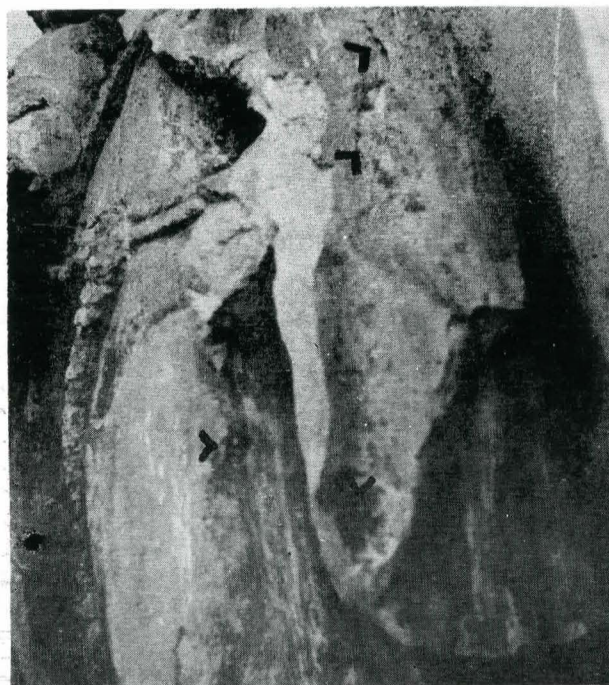
Fig. 5. Fragment de fald fracturat înainte de intervenție. Se observă fisurile și urmele de vopsea.

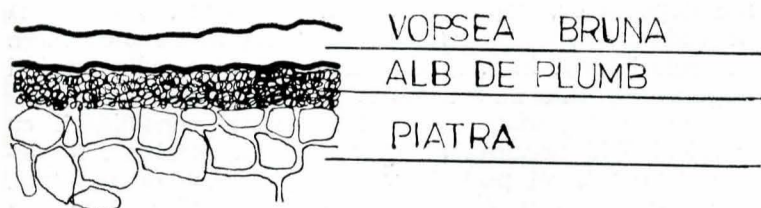
Observarea la stereomicroscop a unei secțiuni din aceeași probă indică prezența a două straturi de culoare (fig. 6). Analiza⁶ celor două straturi de vopsea a dus la următoarele rezultate:

— strat superior de culoare brună pe bază de ulei în care pigmentul îl constituie pământul brun;

Fig. 6. Secțiune transversală în proba de piatră din piciorul sfintului Anton.

— strat inferior, gri-verzui, în care pigmentul este alb de plumb.

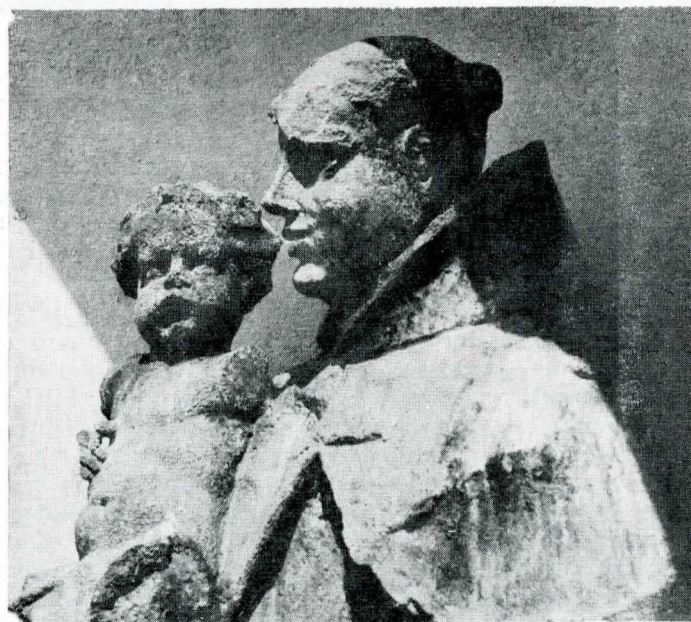
Crusta neagră⁸ formată sub depozitul de excremente de păsări este foarte aderentă. La îndepărtarea ei suprafața rămîne mai poroasă (fig. 8) decît în rest, adîncimea alveolelor mergînd pînă la 1 mm. Suprafața pietrei în această zonă nu indică semne de slăbire a coeziunii. Degradarea s-a produs, după părerea noastră, la zona de contact între piatră, primul strat de excremente și aer, în prima fază cînd s-a format crusta. Fenomenul de natură chimică se datorează reacției dintre reziduurile organice din excremente și piatră, în prezența aerului și apei din atmosferă. Reacția a atacat în primul rînd liantul din roca calcaroasă, lăsînd alveole libere. Din ferire, fenomenul de alterare nu a continuat și spre interiorul pietrei, crusta acționînd ca un strat protector de această dată.

Fig. 8. Detaliu din timpul intervenției.

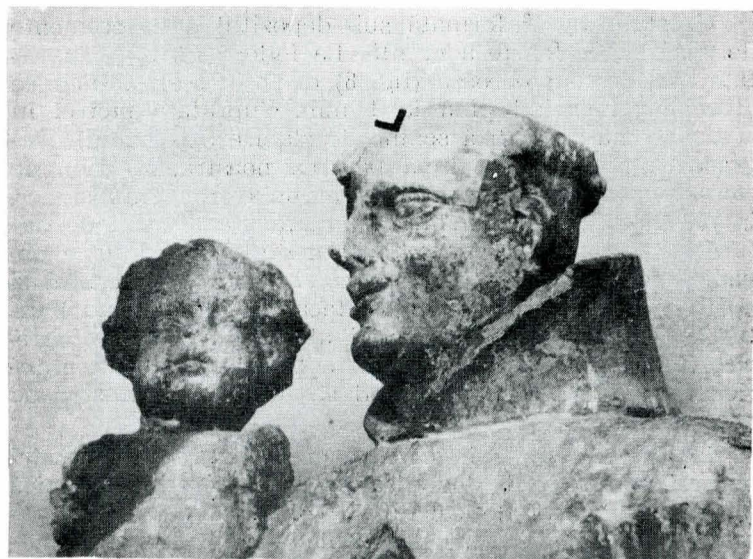
Fig. 9. Detaliu din timpul intervenției în care se observă o zonă pulverulentă supusă consolidării cu Paraloid B 72.

de operații variind de la o zonă la alta a statuii în funcție de diferitele probleme apărute fie din cauza depozitelor, stării de conservare sau a tratamentelor anterioare. Criteriul general ce a stat la baza intervenției nu a fost doar asigurarea unei minime protecții viitoare, dar și eliminarea posibilităților de pierdere a unor cantități de material oricât de mici (fig. 9).

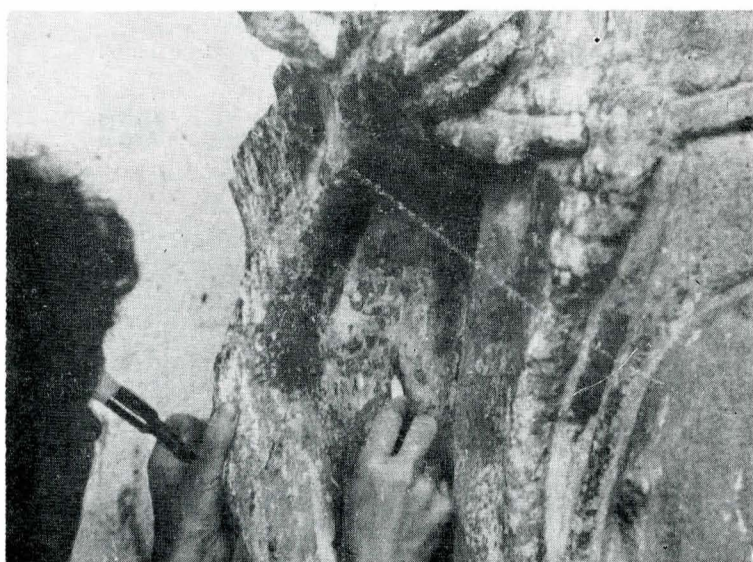
Fig. 10. Aspect din timpul operațiilor de curățire mecanică.

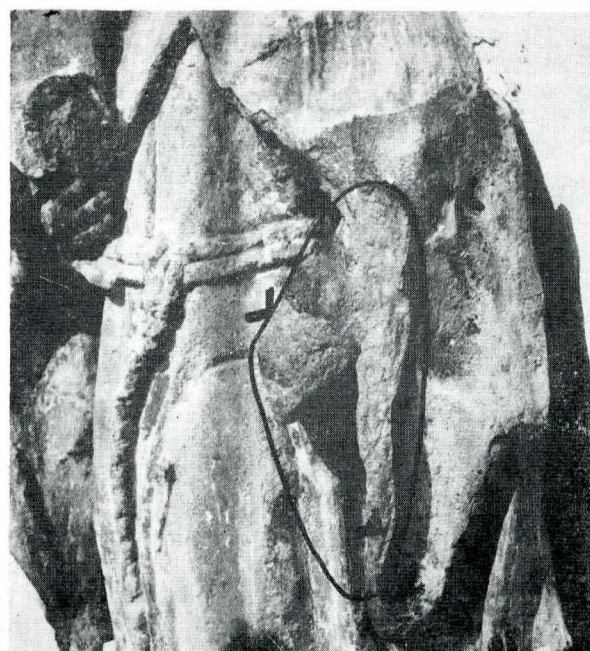
Zonele degradate ce au fost supuse consolidării cu Paraloid B72 prezintă acum rezistență, coeziune, împiedînd, astfel, cel puțin o vreme, pierderea de material. O ușoară colorare (fig. 11) spre o nuanță mai închisă apare în zonele impregnate.

Fig. 11. Detaliul unei zone consolidate ce capătă o nuanță ușor mai închisă. Se observă și închiderea unor microfisuri.
