Continuăm articolul nostru apărut în „Revista muzeelor și monumentelor — Monumente istorice și de artă” nr. 2/1985 cu relatarea rezultatelor obținute în experimentul pentru curățirea, consolidarea și conservarea basoreliefului Maria de Loretto (fig. 1), aflat, ca și sculptura Sfântului Anton, pe fațada vestică a Bisericii franciscanilor din Cluj-Napoca, str. Săvinești nr. 2. Intervenția s-a desfășurat în două etape în perioada mai 1984—octombrie 1985, întreruptă în timpul anotimpului rece.

The paper presents the continuing of the stone conservation experiment, with an intervention on the bas-relief Maria de Loretto (the Franciscan church in Cluj-Napoca), sculpted in 1744

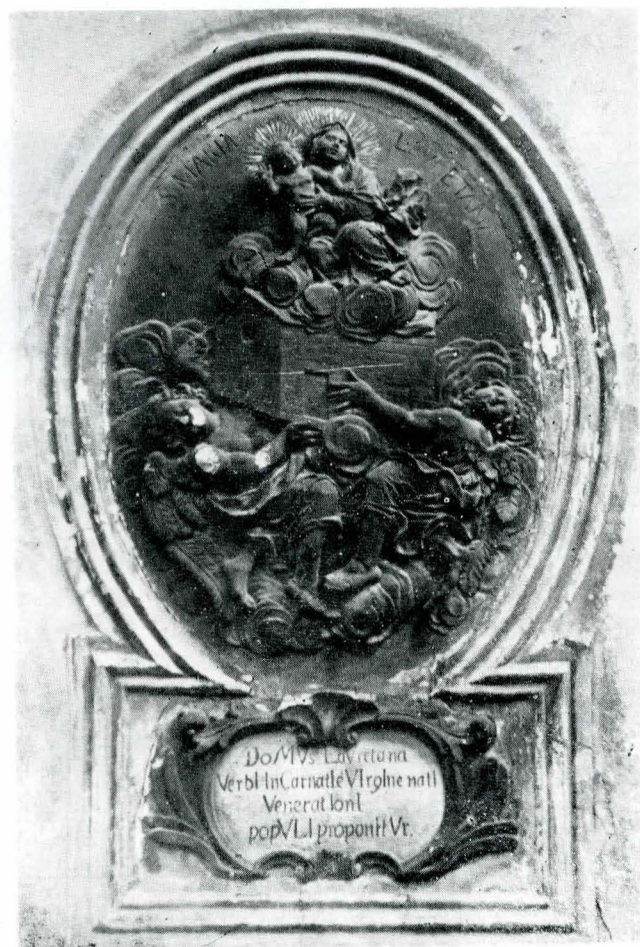
Fig. 1. Vedere generală a basoreliefului înainte de intervenție (foto N. Sabău).

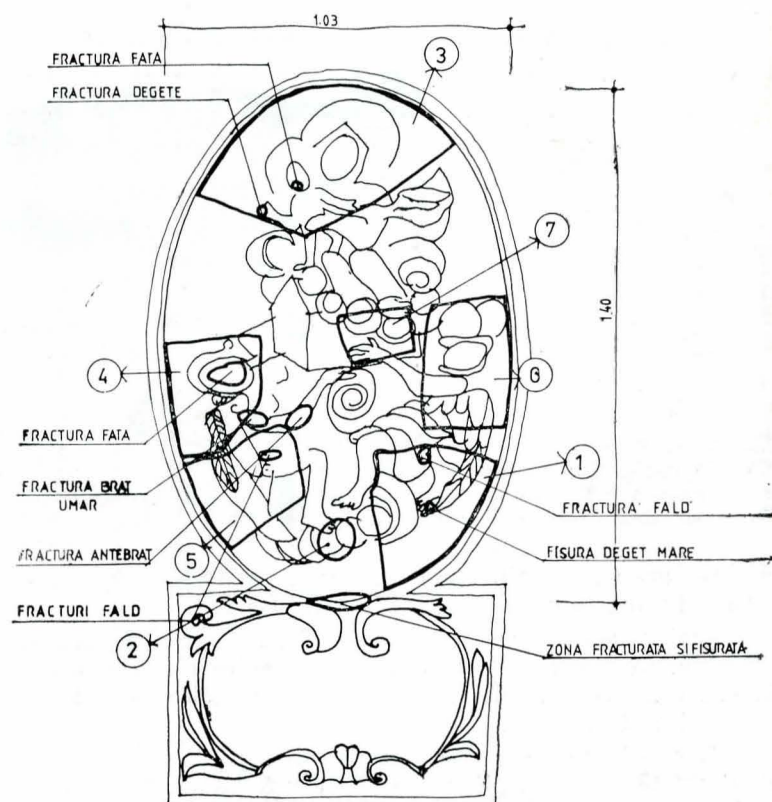
Fig. 2. Schiță cu indicarea fracturilor și a zonelor de intervenție.

— fracturi vechi în zonele: mîna dreaptă a Mariei, fața lui Isus, fața, umărul, brațul și antebrațul îngerului din stînga, faldurile veșmintelor îngerului din dreapta și stînga, fisura piciorului drept al îngerului din dreapta (fig. 2);

Am trecut apoi la testarea eficienței unor procedee de curățire a stratului de vopsea brună. Pe zonele de intervenție 1 și 2 (fig. 2) s-a procedat în primul rând la o desprăfuire urmată de o pulverizare de apă caldă (35—37°C) și frecare ușoară cu o periuță moale. Întrucât zona 1 prezenta câteva fisuri ce puneau în pericol anumite fragmente din piciorul îngerului, în paralel cu operațiunea de curățire s-a făcut și consolidarea acelor zone prin pensulări cu Paraloid B 72 în concentrații crescînde de la 2—5%. Impregnările s-au făcut cu interpunerea unei foițe de hîrtie japoneză lipită cu Gelvatol R 40—50, soluție 3% în apă.

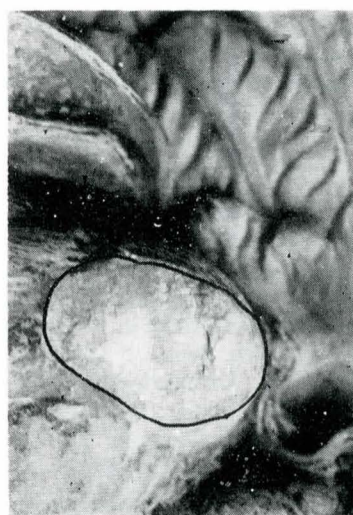
— zone pulverulente rămase în urma desprinderilor unor fragmente (fig. 3);

Fig. 3. Zonă pulverulentă, detaliu cu umărul îngerului.

Lucrarea s-a protejat cu o copertină împotriva apei de ploaie și a radiațiilor solare puternice, pe tot timpul intervenției. Întreaga suprafață a basoreliefului a fost supusă apoi tratamentului de conservare. Am început printr-o desprăfuire generală urmată de o spălare cu apă caldă, pulverizată. Zonele pulverulente și cele fisurate au fost consolidate cu Paraloid B 72, după procedeul amintit anterior. S-au aplicat comprese cu pastă gelatinoasă AB 57 timp de 10—16 ore sub foiță de aluminiu. După îndepărtarea compresei s-a spălat cu multă apă, prin pulverizare, gelul brun verzui plin de vopsea de ulei și murdărie. În paralel, s-a frecat cu periuța acolo unde stratul brun era mai gros sau mai aderent. S-a completat curățirea cu desprinderea mecanică. S-au utilizat bisturiul sau anse de diverse dimensiuni (fig. 8). S-a verificat întotdeauna ca pH-ul ultimei ape de spălare să fie neutru. Intervenția asupra cartușului s-a făcut în același mod ca la restul lucrărilor.

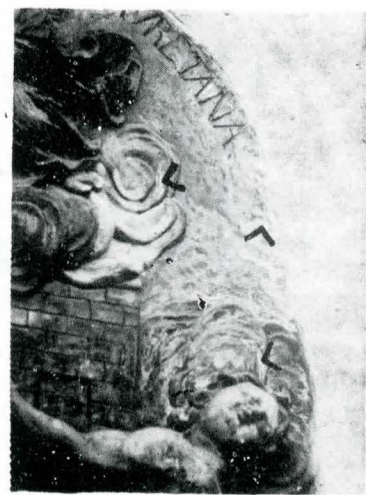
— încercări de curățire mecanică, efectuate în 1983 în timpul lucrărilor de consolidare a fațadei vestice, care au afectat atât straturile de culoare cât și suportul de piatră — zgîrieturi (fig. 4).

Fig. 4. Urme de intervenție mecanică, zgîrieri ale suprafeței, detaliu.

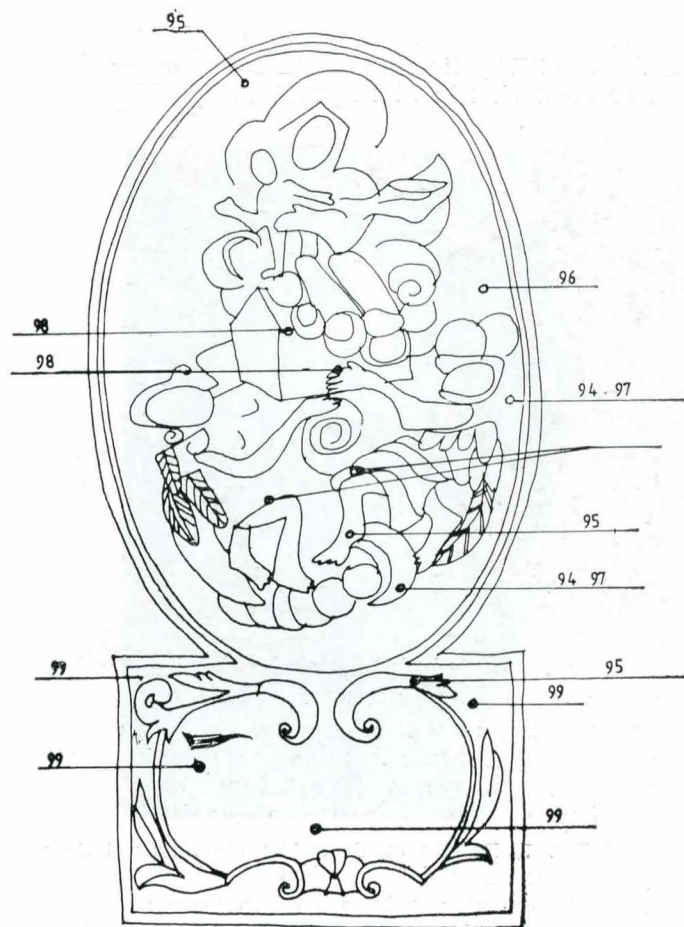
Analize chimice. S-au prelevat probe de culoare din diferite zone precum și una care conținea toate straturile până la suport (fig. 5). Analiza acesteia din urmă, efectuată la Laboratorul zonal din Sibiu, sectorul investigații chimice (buletin de analiză nr. 140/1984)⁴, a stabilit următoarea stratigrafie (fig. 6):

Fig. 5. Schiță cu indicarea zonelor de prelevare a probelor pentru analizele chimice.

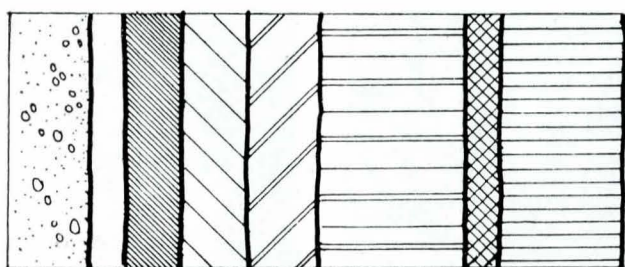
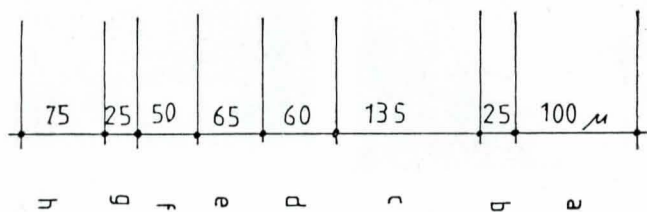
- a) strat constituit din silicați, carbonați de oxid de fier (depuneri?);
- b) foiță — aliaj de cupru;
- c) strat alb constituit din ipsos;
- d) clei animal;
- e) strat de culoare constituit din alb de plumb;
- f) strat de culoare — albastru de Prusia;
- g) strat constituit din carbonați și ipsos;
- h) piatră suport.

Fig. 6. Stratigrafie, conform buletinul de analiză al Laboratorului zonal din Sibiu nr. 140/1984.

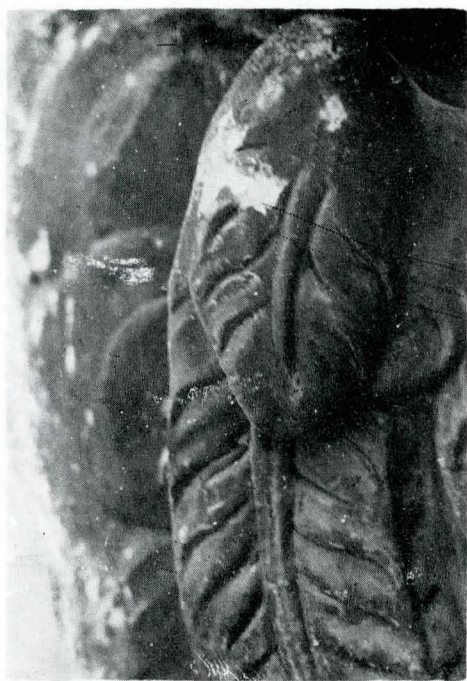
Stratul brun nu este o depunere, cum s-a presupus în buletinul de analiză de la Sibiu, ci este o vopsea de protecție pe bază de ulei (fig. 7) avînd ca pigment un pămînt

brun¹¹. Este vorba de același tip de vopsea ca și la Sfîntul Anton¹². Tratamente ale unor sculpturi ce decorează clădiri din municipiul nostru cu vopsele de ulei s-au mai întîlnit, ele au fost făcute în scopul protejării acestor opere de artă. Pelicula de vopsea de ulei, intervenție relativ recentă, oprește respirația pietrei și produce stresuri asupra

Fig. 7. Detaliu cu degradări ale stratului de vopsea brună.

Pentru îndepărtarea vopselei de ulei brună, am utilizat în primul rând compresele repetate cu Decanol¹³, urmate de o spălare abundentă cu apă și detergent neutru. Vopseaua înmuiată s-a îndepărtat cu bisturiul, făcînd în paralel pulverizarea cu apă. Stratul de vopsea brună cedează ușor, sub ea rămînînd stratul de bronz auriu cu aderență variabilă. Rezultatele n-au fost mulțumitoare în special în zonele cu detalii fine și adînci unde compresele nu ajung.

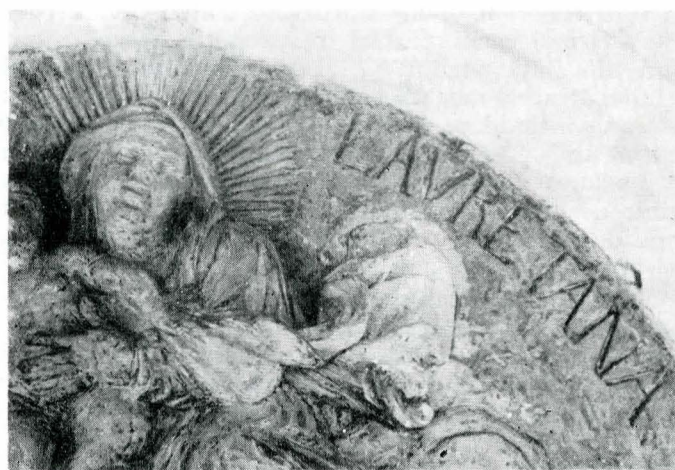
Fig. 8. Detaliu din timpul curățirii.

Am trecut apoi la aplicarea pastei gelatinoase AB 57 (rețetă Nonfarmale)¹⁴ în zona 7 și a argilei absorbante Sepiolite¹⁵ în zona 6, în repetate rînduri, succedîndu-se cu

spălări abundente. Se îndepărtează ușor vopseaua brună și depozitele de murdărie. Permanent s-a verificat pH-ul în apele de spălare pînă s-a ajuns la valoarea 7—8. Procedul cu pasta gelatinoasă AB 57 s-a dovedit cel mai eficient și mai ușor de aplicat.

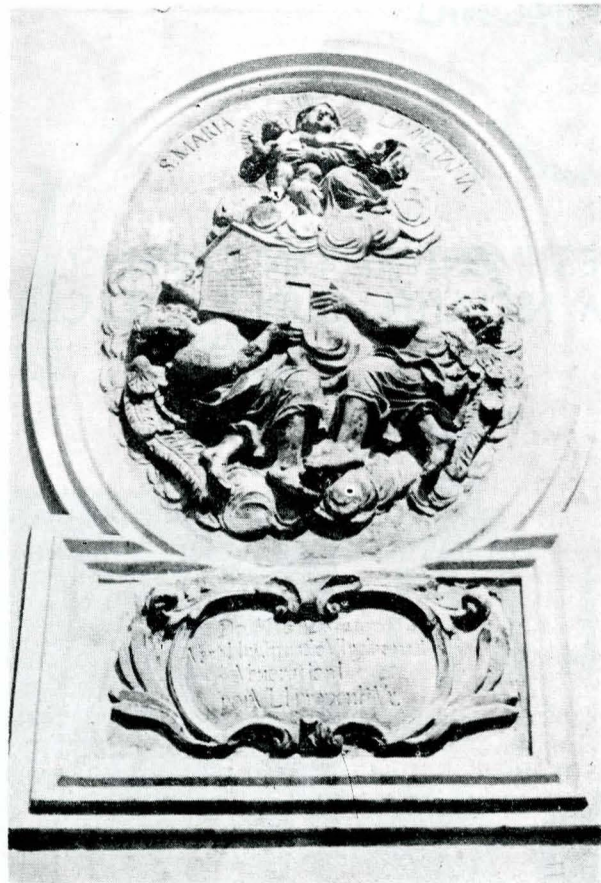
Fig. 9. Basorelieful la încheierea intervenției.

În final, am aplicat, pe întreaga suprafață a lucrării, prin pensulare, un amestec hidrofoab (Paraloid B 72 și Silicon hidroflug).

Și experimentul acesta l-am urmărit zilnic prin înregistrarea în jurnal și fotografierea diferitelor stadii (fig. 9).
