BISERICA REFORMATĂ DIN RAPOLTU MARE
(COMUNA RAPOLTU MARE, JUDEȚUL HUNEDOARA).
NOI DATE PRIVIND CONSTRUIREA ȘI EVOLUȚIA
ARHITECTONICĂ A LĂCAȘULUI DE CULT PRIN PRISMA
CERCETĂRIILOR ARHEOLOGICE DIN ANUL 2021

IONUȚ-COSMIN CODREA*, CRISTINA BODÓ**

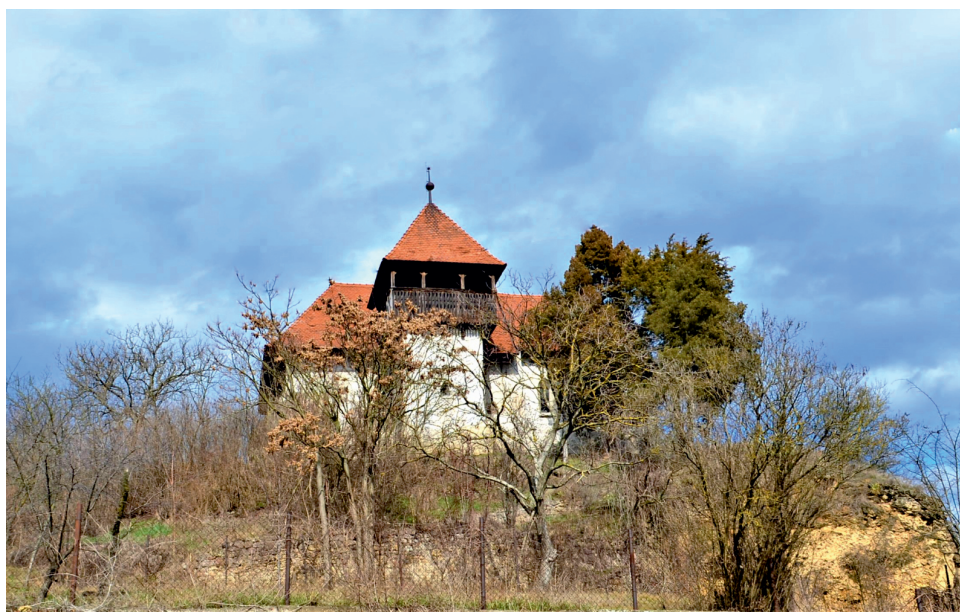
Fig. 2. Rapoltu Mare. Biserica reformată înaintea lucrărilor de restaurare.

Fig. 2. Rapoltu Mare Calvin Reformed Church before the restoration works.

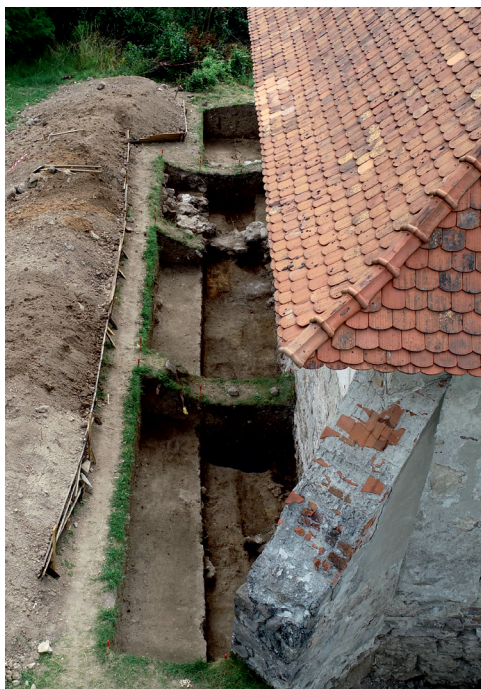
Fig. 5. Rapoltu Mare. Biserica reformată. Cercetările de pe latura de nord a bisericii (foto: Andrei Gonciar).

Printre cele mai importante rezultate ale investigațiilor de pe latura de nord (fig. 5) este relația de contemporaneitate dintre zidul navei și cel al sanctuarului³⁸. De asemenea, au fost găsite zidurile sacristiei și structuri construite anterioare bisericii actuale (fig. 6. a–c). În spațiul delimitat de zidurile Z.08, Z.09 și Z.10, în

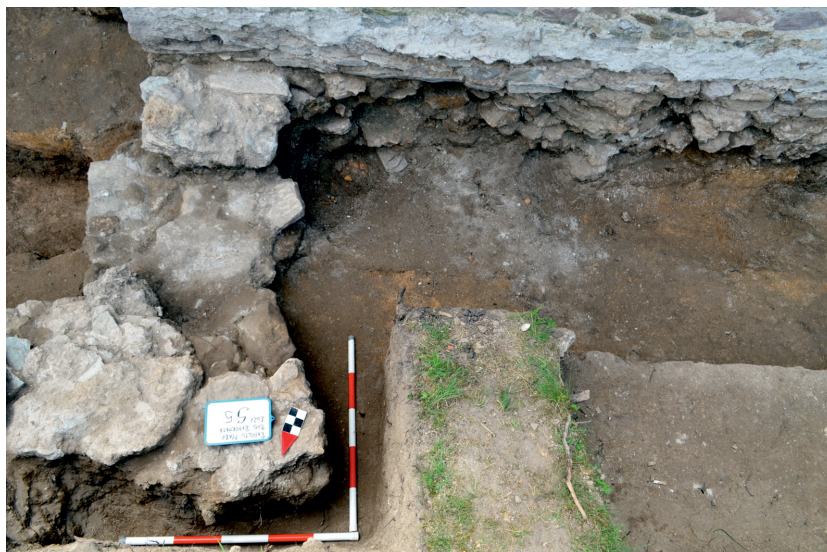
Fig. 9. Rapoltu Mare. Biserica reformată. Secțiunile S.04 și S.05 – ruina zidului Z.11.

Ruinele Z.07 (S.03) și Z.11 (S.04, S.05), suprapuse de nava bisericii, sunt conservate într-o stare destul de proastă. Ambele se păstrează la nivel de fundație, având o lățime de 1,10 m și înălțimi care variază între 0,20 și 0,70 m. Zidul din S.03 a fost identificat doar pe o lungime de aproximativ un metru (fig. 8), celălalt, deși afectat de intervenții ulterioare, se păstrează sub forma literei „L”, indicând un colț de clădire: cu latura scurtă orientată aproximativ nord-sud (cu lungimea păstrată de 2,40 m), iar cea lungă aproximativ est-vest (conservat pe o lungime de 3,40 m). În același timp, direcția trasată de Z.07 și latura lungă a lui Z.11 indică o relație de perpendicularitate (fig. 9).

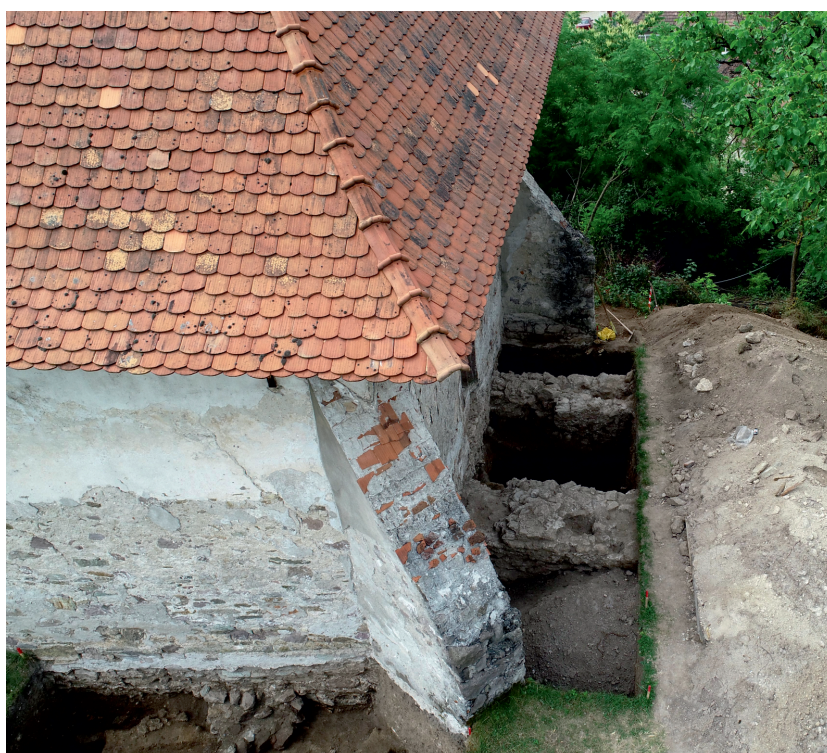
Fig. 10. Rapoltu Mare. Biserica reformată. Cercetările de pe latura de vest a bisericii (foto: Andrei Gonciar).

Pe latura de vest au fost descoperite două ziduri paralele (Z.05 și Z.06), perpendiculare pe zidul vestic al navei, care încadrează intrarea de pe această latură (fig. 10). Ambele ziduri, care sunt adosate zidului bisericii, au grosimi asemănătoare – 1,40 m, fiind situate la 2,40 m distanță unul de altul. Toate acestea duc la concluzia că cele două ziduri reprezintă laturile de sud și nord ale unui turn-clopotniță. Latura vestică nu a fost identificată în unitățile de săpătură trasate. Cele două structuri, păstrate la nivel de fundație (realizate din travertin alb-găbui – local –, pe alocuri

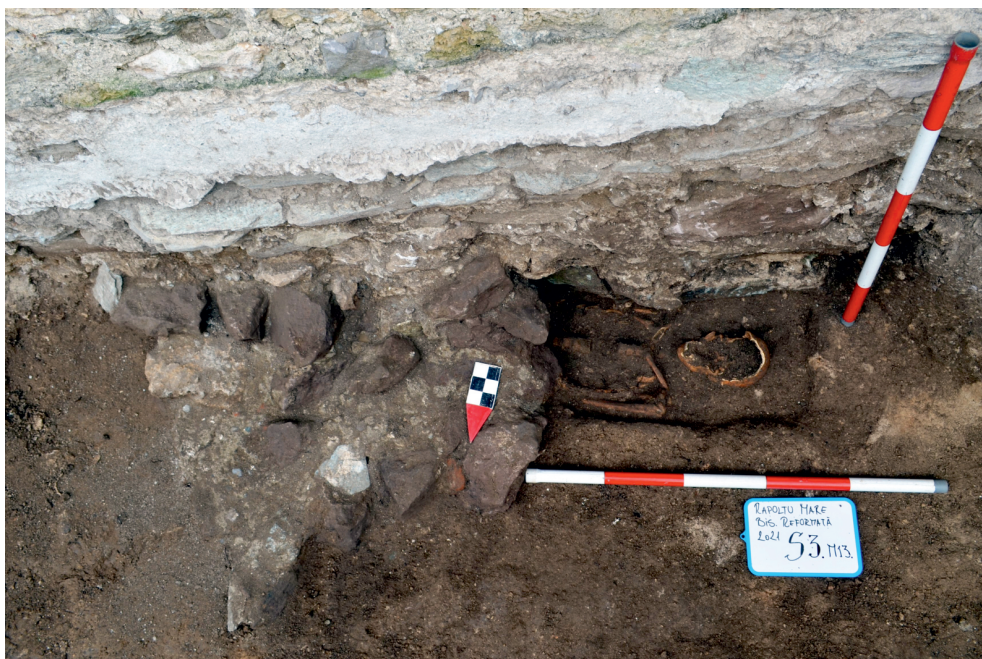
Fig. 12. Rapoltu Mare. Biserica reformată. Mormântul 13.

cu siguranță faptul că zece dintre morminte (M.02, M.08, M.13, M.18, M.19, M.24, M.28, M.32, M.35 și M.38) sunt suprapuse de biserica actuală. Dintre acestea, M.13 și M.28 atrag atenția prin faptul că sunt suprapuse și de unul dintre zidurile anterioare bisericii actuale (Z.07) (fig. 12).

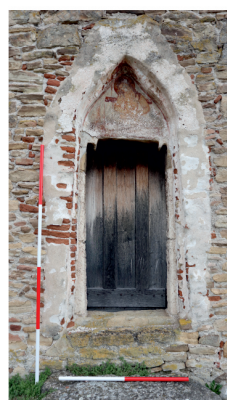
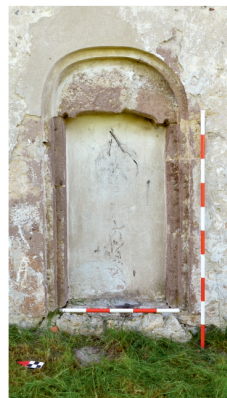
Fig. 13. Strei. Biserica ortodoxă: a. portalul vestic; b. planul (după Rișcuța, Ferencz 2004); Rapoltu Mare. Biserica reformată: c. portalul vestic; d. reconstituire ipotetică a primului lăcaș de cult, ridicat, probabil, la sfârșitul secolului al XIII-lea.

Raportarea la biserica din Strei oferă și analogii pentru un eventual traseu al primei construcții de la Rapoltu Mare: o biserică-sală cu un sanctuar rectangular. Spre deosebire de biserica actuală, care este dispusă pe marginea platoului, cea veche ocupa centrul acestuia (fig. 13).
