RESTAURAREA PICTURII LA BISERICA DE LEMN DIN TECHIRGHIOIOL

VARVARA IONESCU

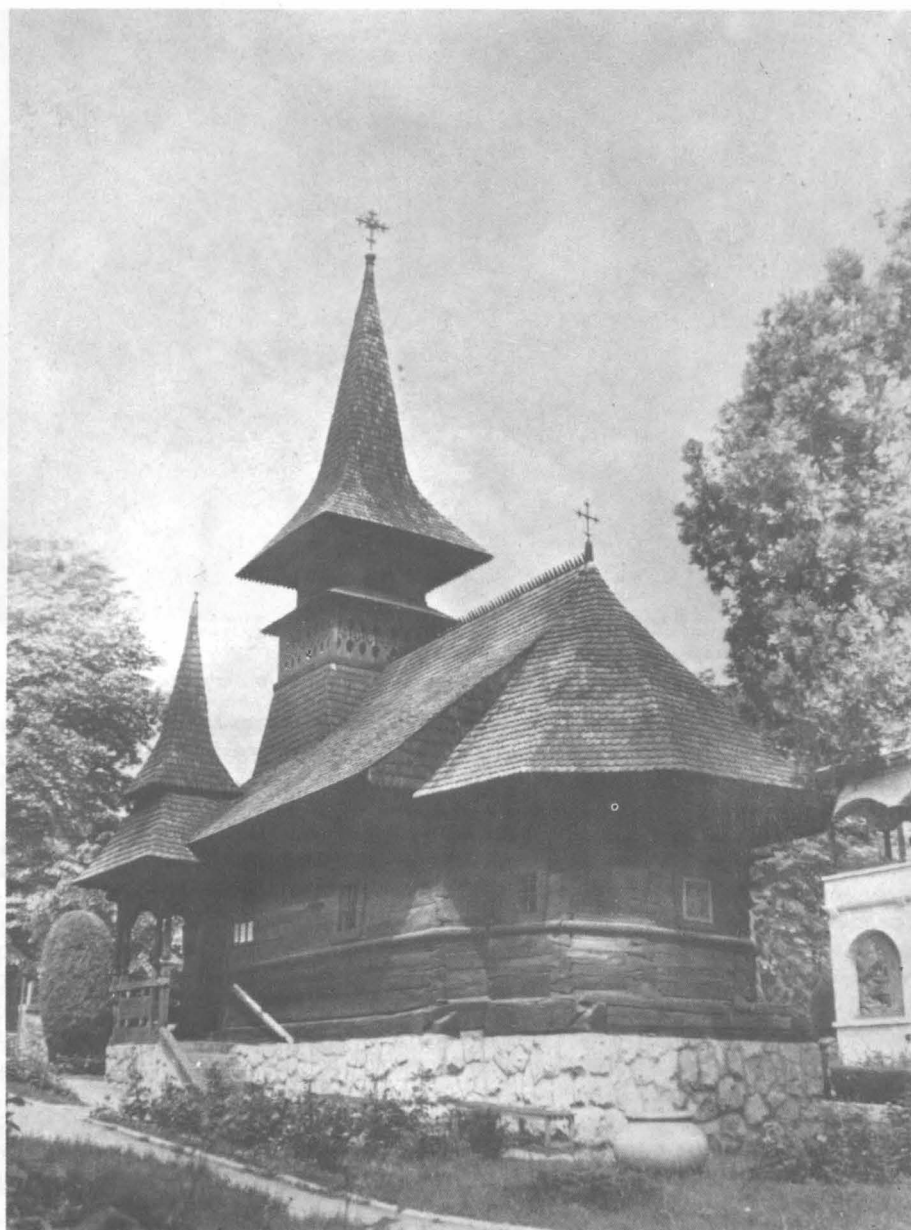
Edificiul religios, prin structura sa monumentală, prezintă o unitate stilistică construită pe elemente verticale și se detașează din ansamblul construcțiilor de zid ale sanatoriului ce-l încadrează. Așezat pe un soclu de piatră cu diferență de nivel (fig. 1), prezintă spre sud un pridvor deschis de dimensiuni reduse, mai restrîns decît pronaosul, prevăzut la partea superioară cu o fleșă cu streășină dublă, iar pe latura de est a pridvorului cu o scară de acces. Menționăm pe baza informațiilor obținute la fața locului că pridvorul

Fig. 1. Biserica de lemn din Techirghiol.

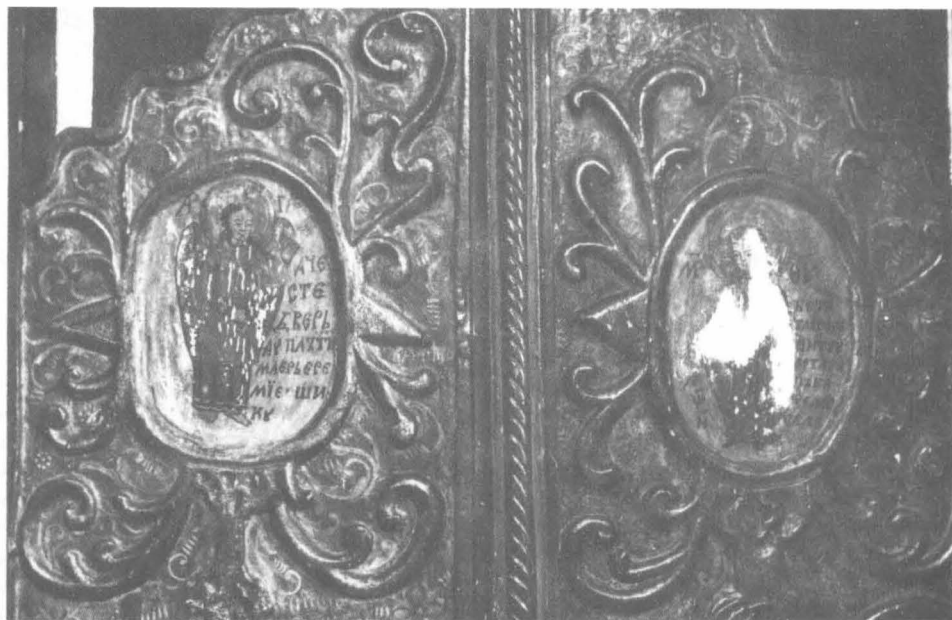
Presupunem că biserica a fost ridicată înainte de 1750, anul menționat fiind cel prin care se datează executarea ușilor împărătești, înscris în medalioanele ce reprezintă Buna-Vestire (fig. 2) și în inscripția (medalionul din stînga) scrisă în românește cu litere chirilice.

Fig. 2. Partea superioară a ușilor împărățești, medalioanele cu inscripția și datarea executării ușilor.

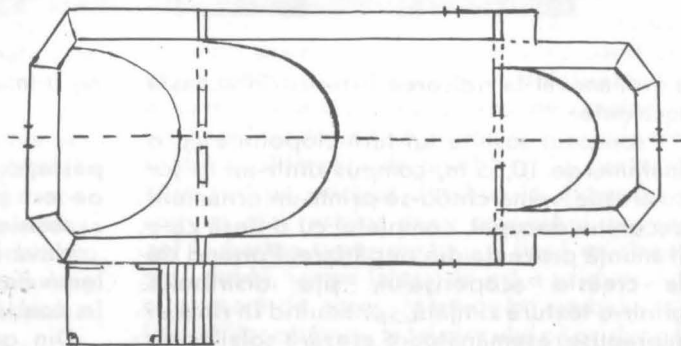
Din pridvor, prin portalul încrustat cu elemente decorative, se trece în interior, planul bisericii avînd trăsăturile esențiale ale monumentelor de lemn tradiționale din Transilvania (fig. 3). Tipul de plan este în formă de navă cu cele trei spații, avînd lungimea interioară de 10,25 m, lățimea de 4 m și înălțimea de 4,56 m.

Fig. 3. Planul bisericii.

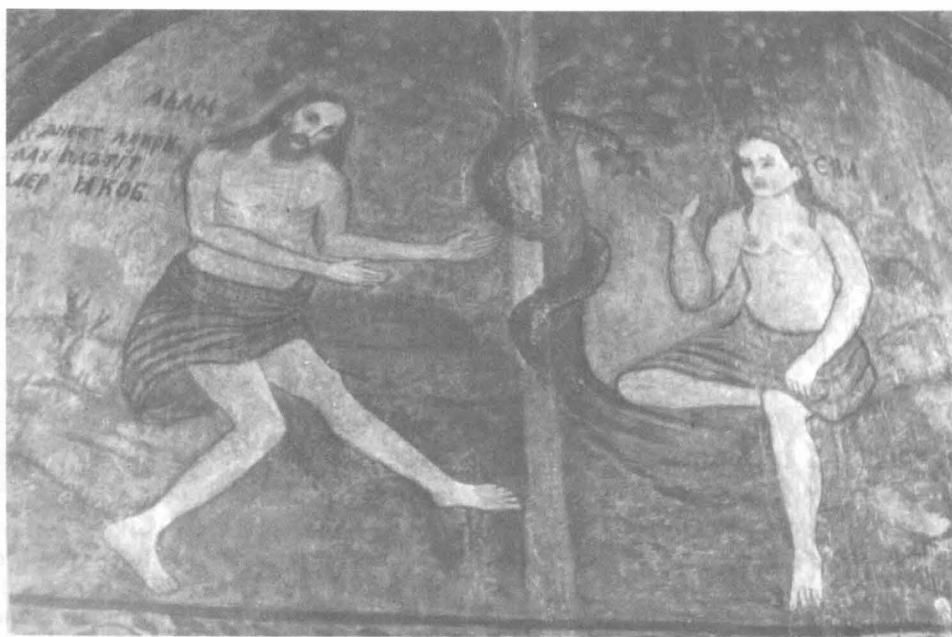
Fig. 4. Pronaos, peretele de vest; ansamblu după restaurare, cu inscripția comanditarului.

Din inscripțiile găsite pe unele panouri reiese că pictura a fost executată prin contribuția mai multor țărani comanditari (exemplu panoul din pronaos cu scena «Ispita lui Adam și Eva» (fig. 4) și inscripția de pe ușile împărătești de care s-a mai amintit.

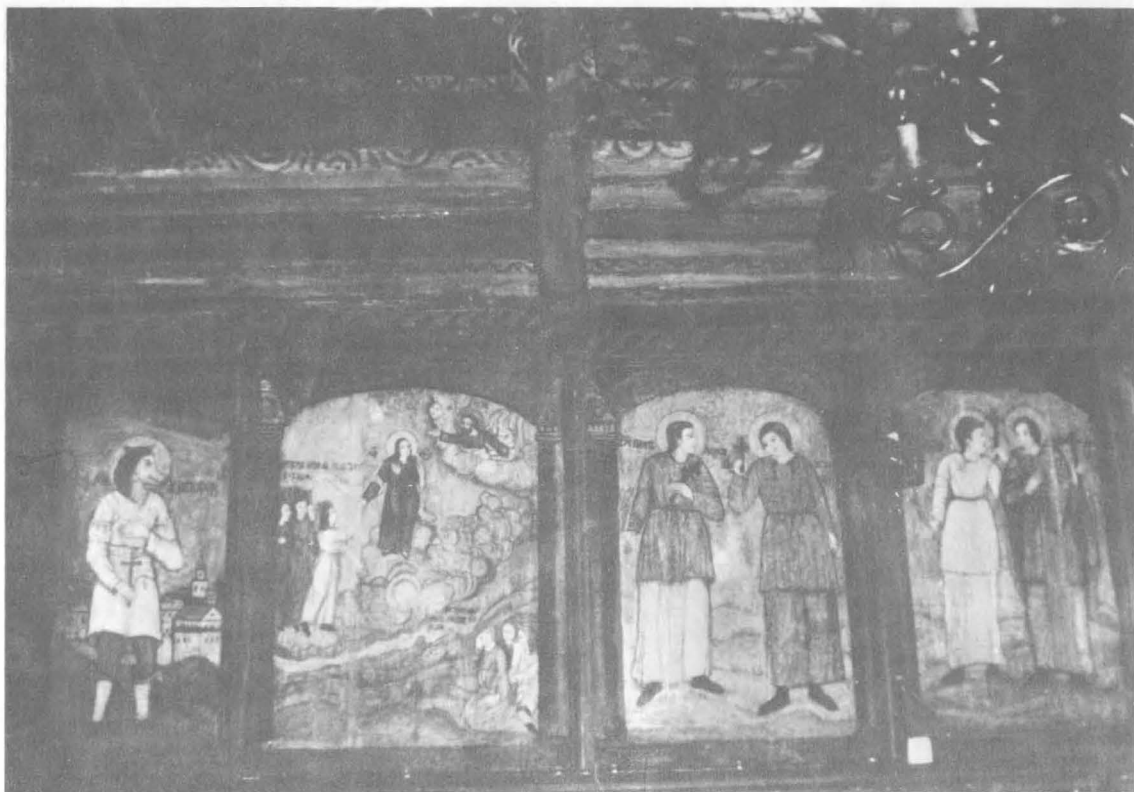
Starea de degradare a picturii cu multiplele ei forme de evoluție a pus probleme complexe și dificile, deosebite ca execuție de cele cunoscute, cu obligația de a parcurge de la un centimetru la altul întreaga suprafață a monumentului pictat, muncă de trei ani, care a necesitat o strînsă colaborare și împărtășire din experiența în domeniul restaurării a fiecărui membru al colectivului restaurării, pentru a ajunge la un sistem adecvat de lucru, obținîndu-se, în final, rezultatul dorit, salvarea și prelungirea existenței în timp a picturii monumentului (fig. 11, 12, 13 a-b, 14, 15, 16, 17).

Prin restabilirea relațiilor dintre agenții structurali, ceea ce numim stare originală fizică și estetică a ansamblului tratat, prin adăugirile de diferite ordine sau forme acolo unde pictura era deteriorată și prin completarea pierderilor restaurarea s-a considerat terminată.

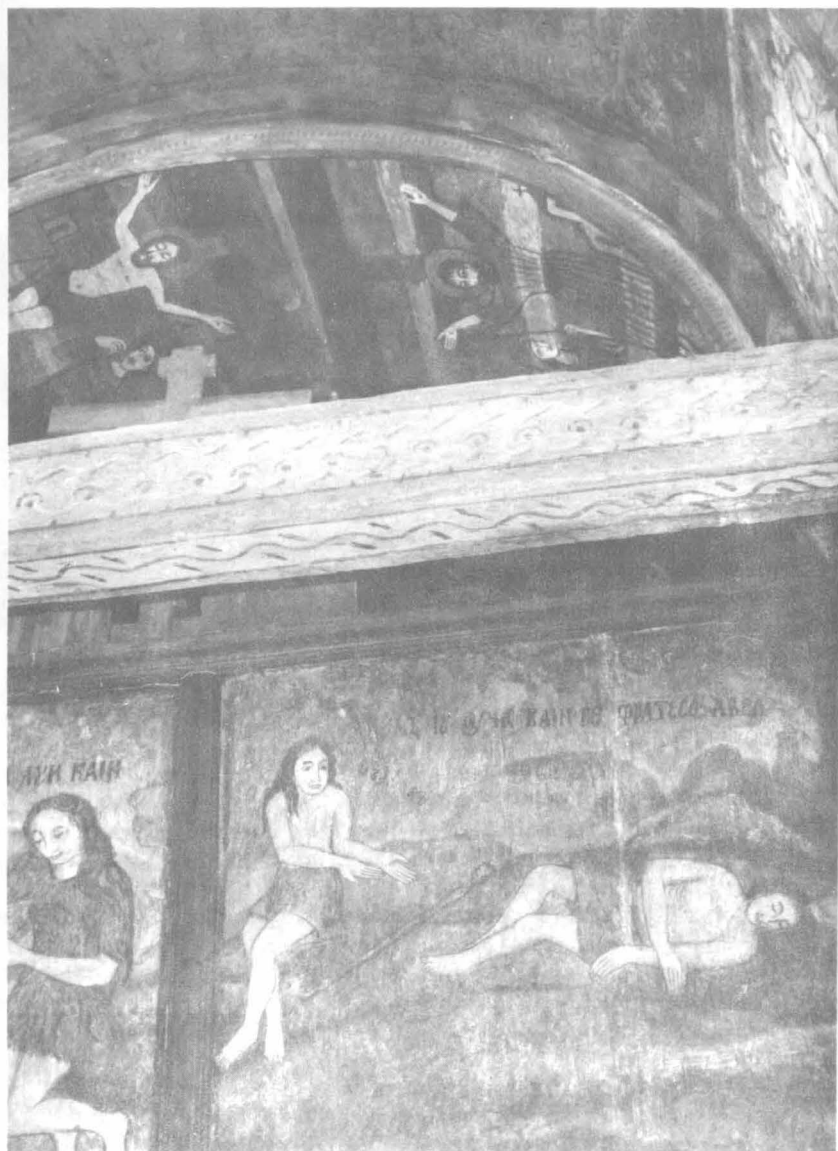
Fig. 13. a-b. Naos, peretele de nord după restaurare și detaliu de pe peretele de vest.

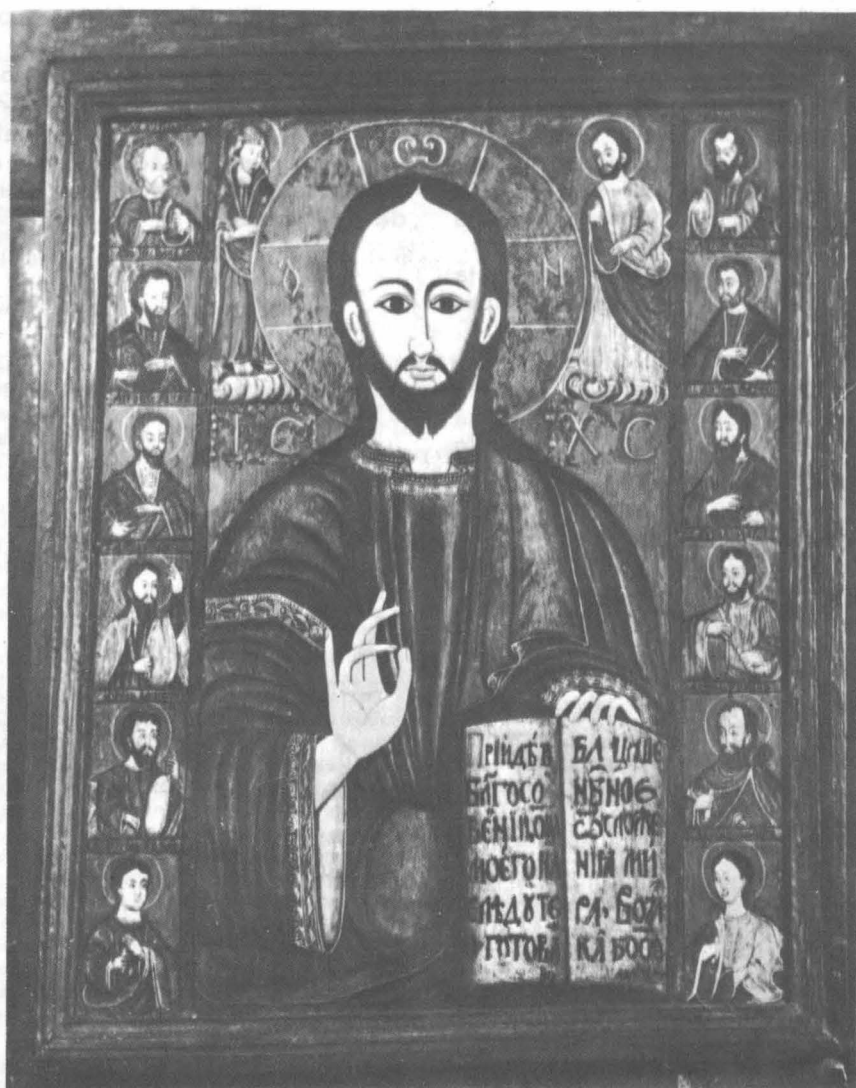
Fig. 17. Aceeași icoană după restaurare.
