RESTAURAREA UNUI COLȚAR SĂSESC DIN SECOLUL AL XVIII-LEA

Gabriela NEGOESCU

Starea de conservare a piesei înainte de restaurare

Operații de restaurare efectuate

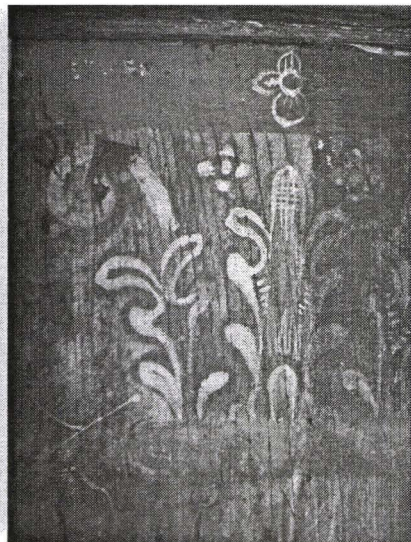
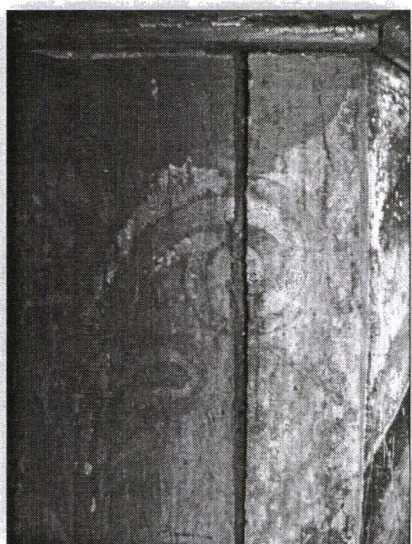
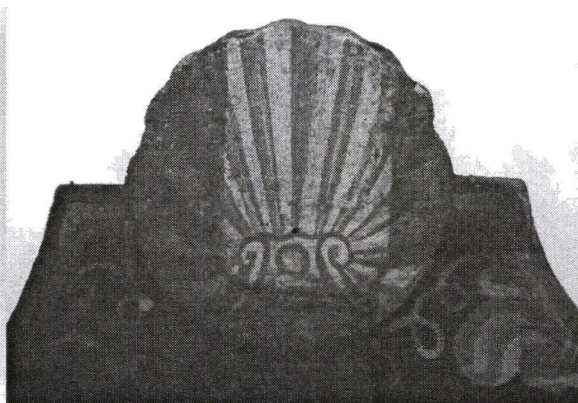
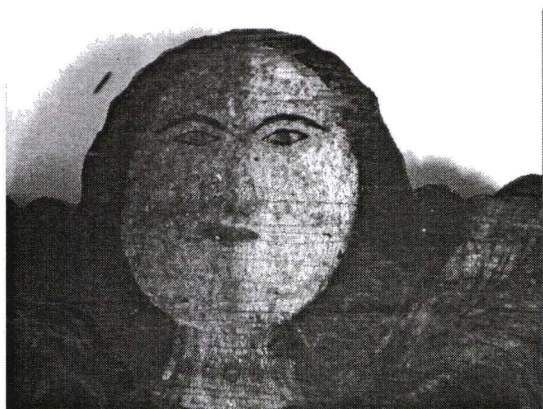
Teste de curățire

Pentru curățirea suprafețelor pictate, prezentând murdărie ancrasată și verni înnegrit (colofoniu), a fost nevoie de aplicarea unor comprese cu soluții de curățare cu rolul de a înmuia și disloca straturile de murdărie și de verni degradat.
