# PIESE RESTAURATE PROVENIND DIN CETATEA ORADEA. CATARAME

OLIMPIA MUREȘAN

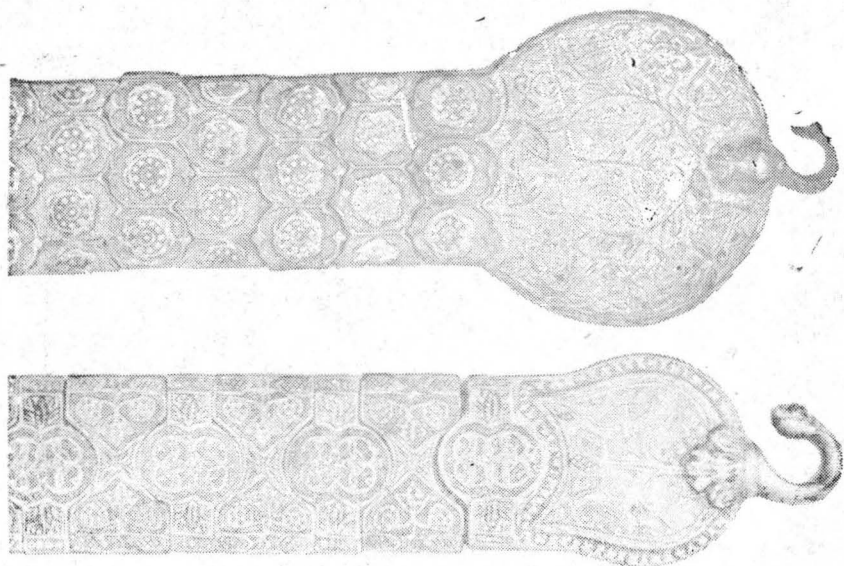
S-ar putea ca o astfel de piesă (fig. 3) să aparțină unei centuri turcești (sec. XVII), întrucât în literatura de specialitate<sup>3</sup> este semnalată o piesă similară, care încheia o centură turcească din plăci metalice (fig. 4). Lipsa altor fragmente metalice în perimetrul imediat apropiat locului de descoperire a limbii de curea poate fi explicată în două moduri:

Figura 4. Centuri metalice turcești terminate cu „limba de curea“.

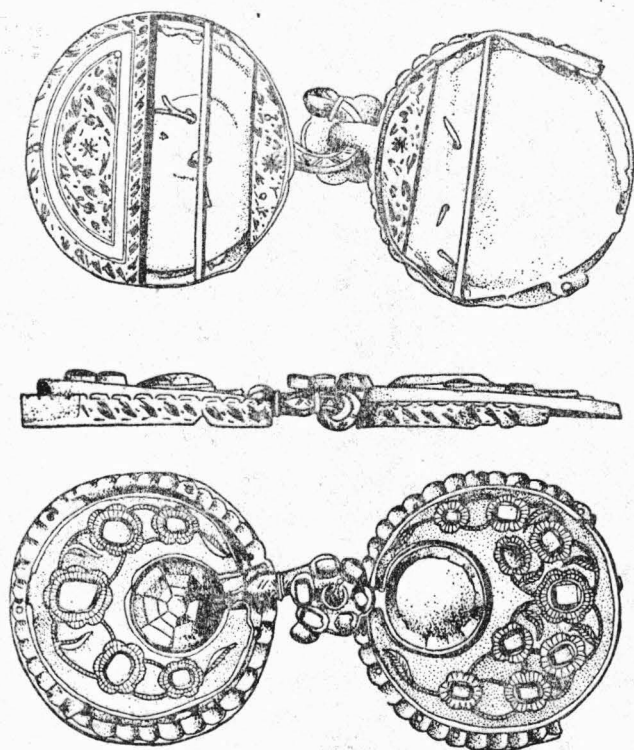
Fig. 10. Închizătoare turcească cu pietre semiprețioase.
