Biserica din satul Brădet, situat pe apa Vilsanului, la 28 km nord de Curtea de Argeș, este o construcție medievală, binecunoscută în cadrul istoriei arhitecturii românești.

Ajunsă în stare proastă, cu zidurile și bolțile brăzdate de crăpături, cu bolta pronaosului sprijinită pe eșafodaje de lemn și cu învelitoarea de șită putrezită, a fost restaurată prin grija Direcției Monumentelor Istorice, între anii 1963 și 1966.

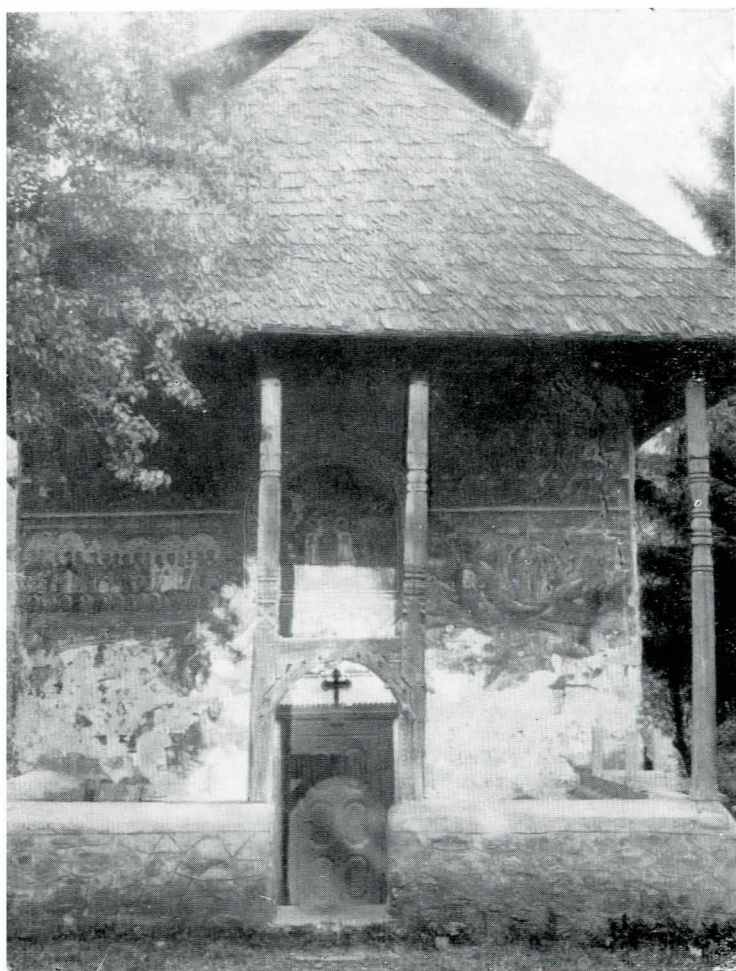
ig. 7. Fațada de vest, înainte de restaurare.
