# ANSAMBLULUI BISERICII EVANGHELICE FORTIFICATE DIN SATUL DRĂUȘENI, COMUNA CAȚA, JUDEȚUL BRAȘOV

Iosef Kovacs

**Numele instituției care a organizat informația:** Institutul Național al Monumentelor Istorice (INMI)

Anamblul Bisericii Evanghelice Fortificate, strada Principală nr. 142, sat Drăușeni, comuna Cața, județul Brașov

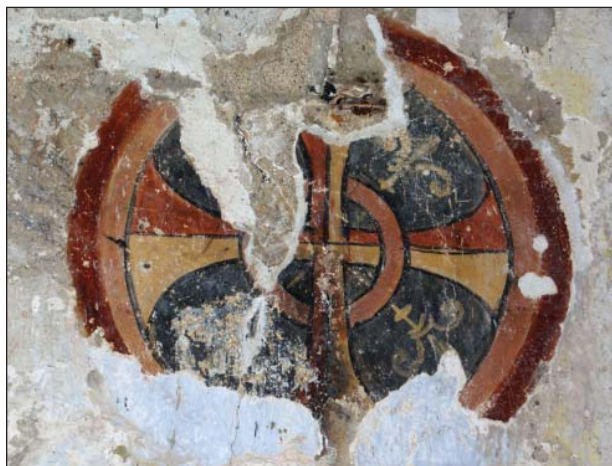
Fig. 5. Detaliu de pictură

Frescele interioare din navă sunt deteriorate datorită factorilor fizici și mecanici.

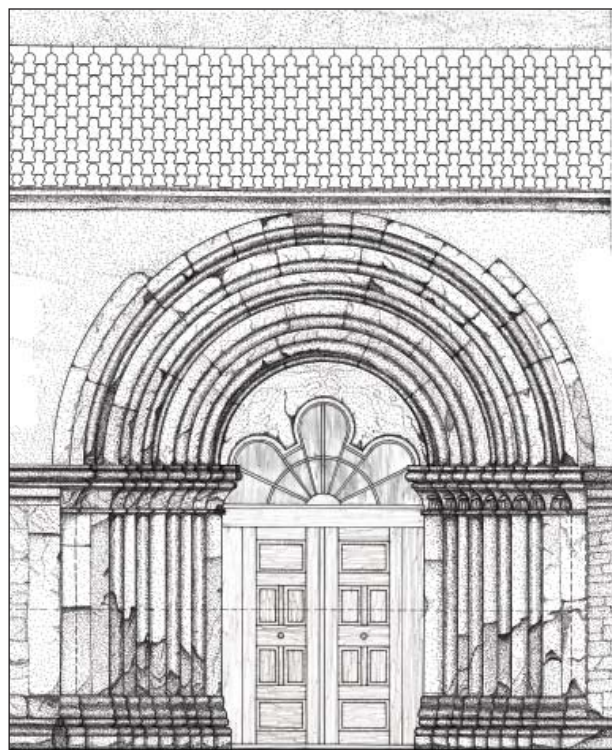
Fig. 9. Portal intrare

Decorațiile din piatră (ancadramente, portalul de vest, capiteluri) sunt deteriorate datorită factorilor climatici.
