BISERICA DIN SUATU

Pe o ridicătură în formă de movilă ce domină satul așezat de jur împrejur, se înalță biserica unitariană din Suatu, fostă biserică catolică. Geografic satul Suatu este situat la o distanță de cca. 35 km est de Cluj, în dreapta șoselei ce duce la Tg. Mureș.

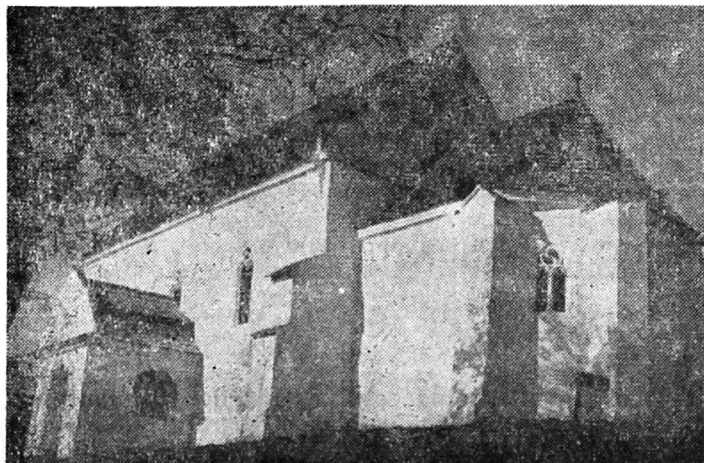
Fig. 2. — Fațada de sud și altarul.

În fațada de vest și sud, în fața celor două intrări, au fost construite ulterior două pridvoare acoperite în două ape cu dimensiunile de 3,23 m \times 3,22 m și respectiv 3,21 \times 3,13 m (fig. 2). Peretele exterior al naosului are o înălțime de 7,10 m și este sprijinit la colțuri de patru contraforturi, care se ridică pînă la un nivel ce

corespunde în interior cu punctul de pornire a bolții. Trei dintre contraforturi sînt așezate oblic, doar cel din colțul de sud-est al naosului sparge simetria fiind dispus perpendicular pe perețele de sud.

Grosimea zidăriei contraforturilor corespunde cu cea a pereților bisericii, iar numărul retragerilor variază între una și trei.

Absida altarului este sprijinită de alte patru contraforturi exterioare dispuse în colțurile poligonului și prevăzute cu cîte o retragere. Acestea se ridică pînă sub cornișa acoperișului, avînd cîte un mic acoperiș în două ape. Intrările bisericii sînt situate în fațadele de vest și de sud. Portalul de sud are un cadru sever în secțiune oblică, cu ambrazura lucrată în toruri și scotii trădînd un gotic foarte tîrziu, pe cînd intrarea de vest prezintă un ancadrament pseudogotic, primit cu ocazia restaurării din 1790². Naosul este luminat prin trei ferestre, toate situate în perețele de sud, încheindu-se sus cu arcuri semicirculare a căror ambrazură interioară se păstrează astfel și în prezent. Exteriorul ambrazurii însă ulterior a primit ancadra-

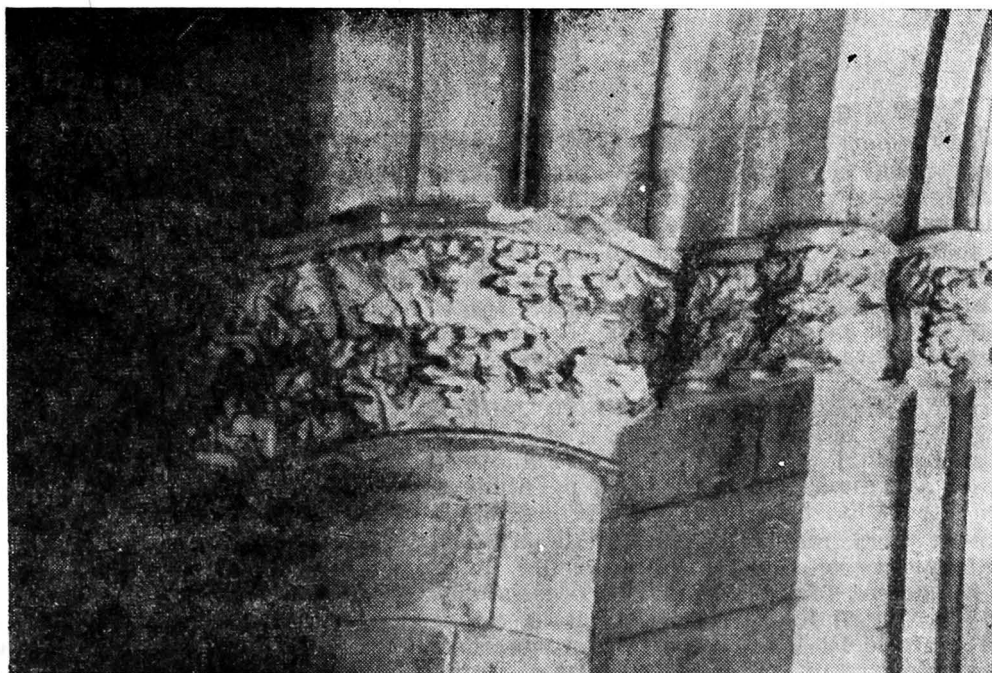
Fig. 8. — Capitelul stîlpului de nord din fața corului bisericii Sf. Mihail din Cluj.

În ceea ce privește plastica frunzelor de la capitелuri, analogii concludente nu întîlnim în sculptura transilvană. Decorația cheilor de boltă însă, dacă nu este identică cu cea de la capitелul stîlpului de nord din fața corului bisericii Sf. Mihail din Cluj⁵, în orice caz aparține aceluiași alfabet stilistic (fig. 8). Această observație, alături de informația că în 1408 au fost terminate bolțile bisericii din Suatu⁶, ne ajută la încadrarea în timp a capitелurilor și cheilor de boltă.

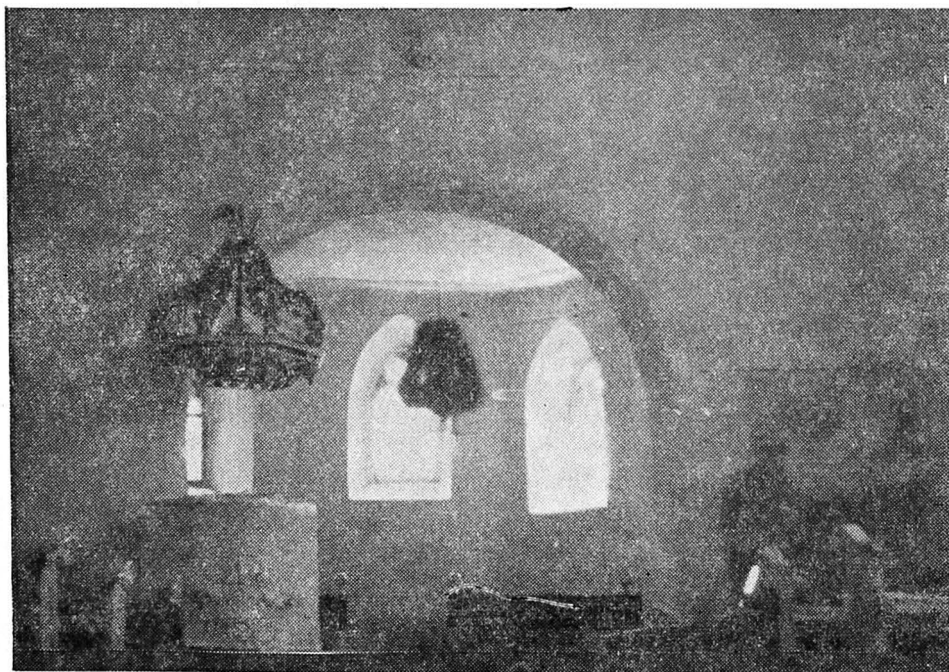
Fig. 9. — Arcul de triumf.

Naosul este despărțit de altar printr-un arc de triumf simplu profilat cu deschiderea semicirculară, sprijinindu-se de o parte și de alta pe două picioare de zidărie, legate cu pereții naosului (fig. 9). Această constatare ne determină să concluedem că arcul de triumf este cel original, cu toate că prezintă un profil teșit, inter-

venție aparținând uneia din numeroasele refaceri suferite de biserică în epoca modernă.
