MONUMENTELOR ISTORICE

BULETINUL COMISIEI NAȚIONALE A MONUMENTELOR, ANSAMBLURILOR ȘI SITURILOR ISTORICE

Nr. 3-4/1996

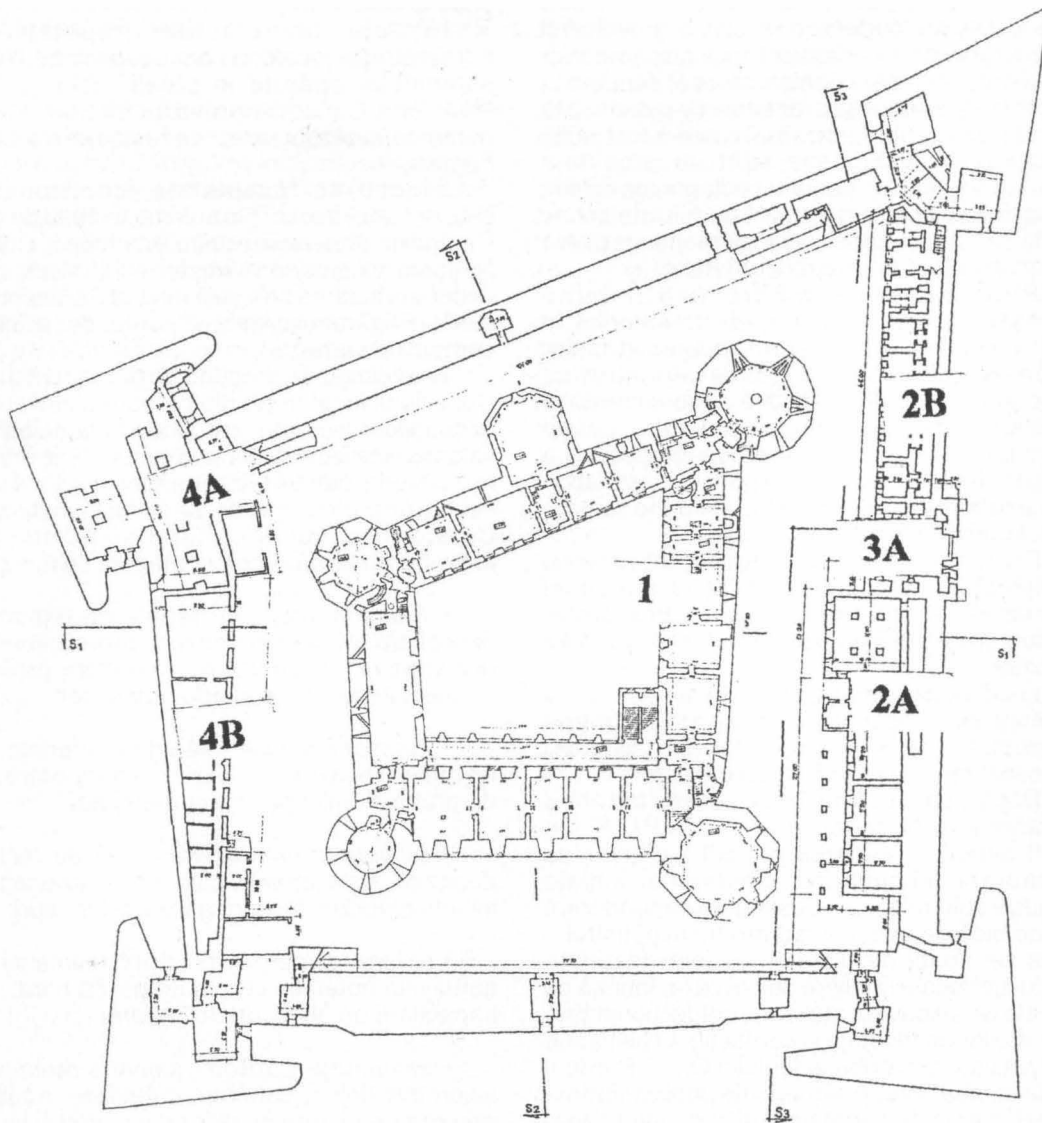
Obiect nr. 1 CASTEL 3 niveluri spații culturale polivalente (muzeu municipal, săli conferințe, expoziții)

Obiect nr. 2A CORP GARDĂ SUD 2 niveluri spații bibliotecă municipală

Proiectul de restaurare executat în perioada 1965-1972 de către Direcția Monumentelor Istorice - șef de proiect arh. Eugen Chefneux - a avut ca scop respectarea și punerea în valoare a elementelor semnificative și îndepărtarea elementelor adăugate lipsite de valoare.

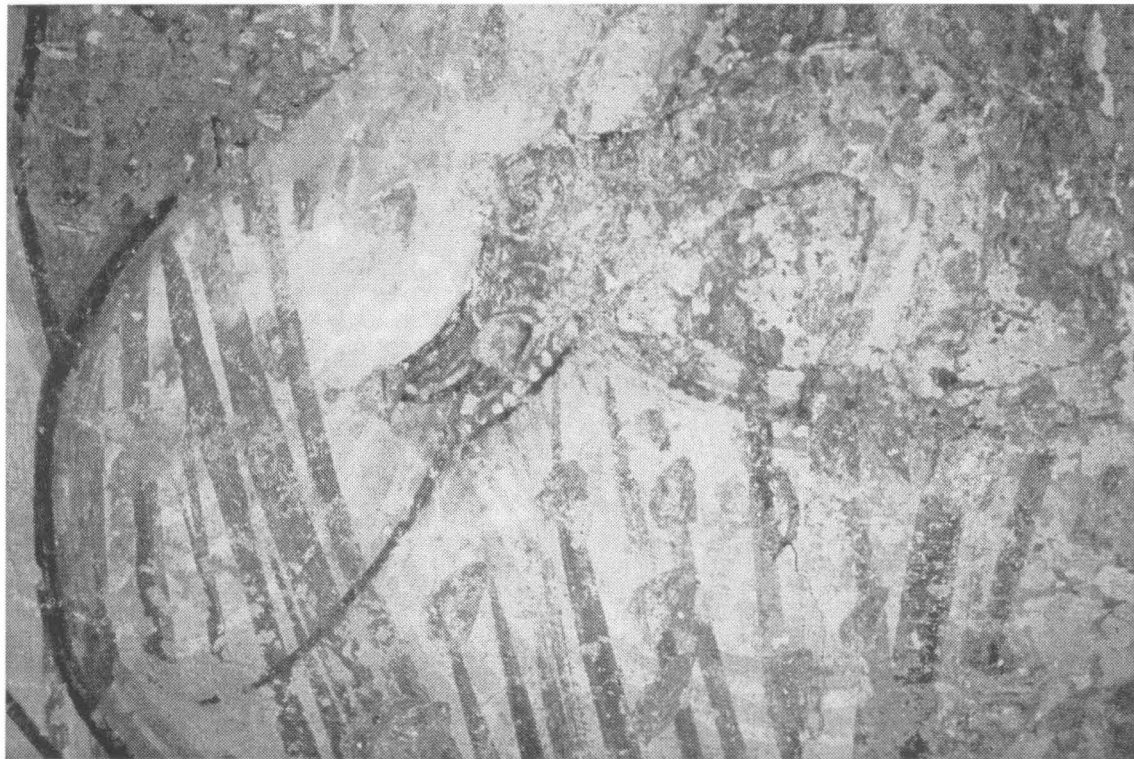
*Fig. 1. Le dessin oreoaratoire, executé en ocre souligne la forme des corps des damnés.
Scène représentant les tourments de l'Enfer, Ribitza (1407)*

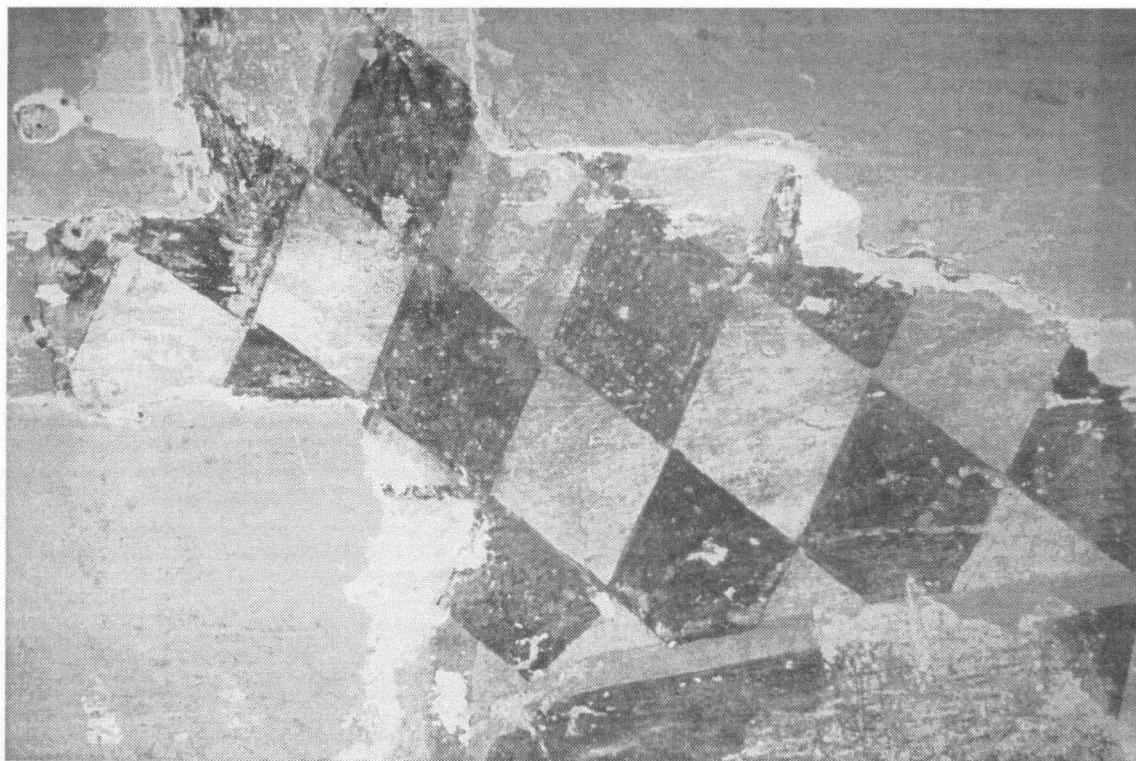
*Fig. 2. Des dessins ont été incisés, sur les dessins préparatoires jaunes
pour les motifs en damier des phelonion polystavriion des héraarques, Saint Basile, Ribitza*

ont jou  le r le principal de guider le peintre au cours de l'ex cution de certaines zones, apr s la pose de plusieurs couches de couleur, quand le dessin pr paratoire en ocre n' tait plus visible.

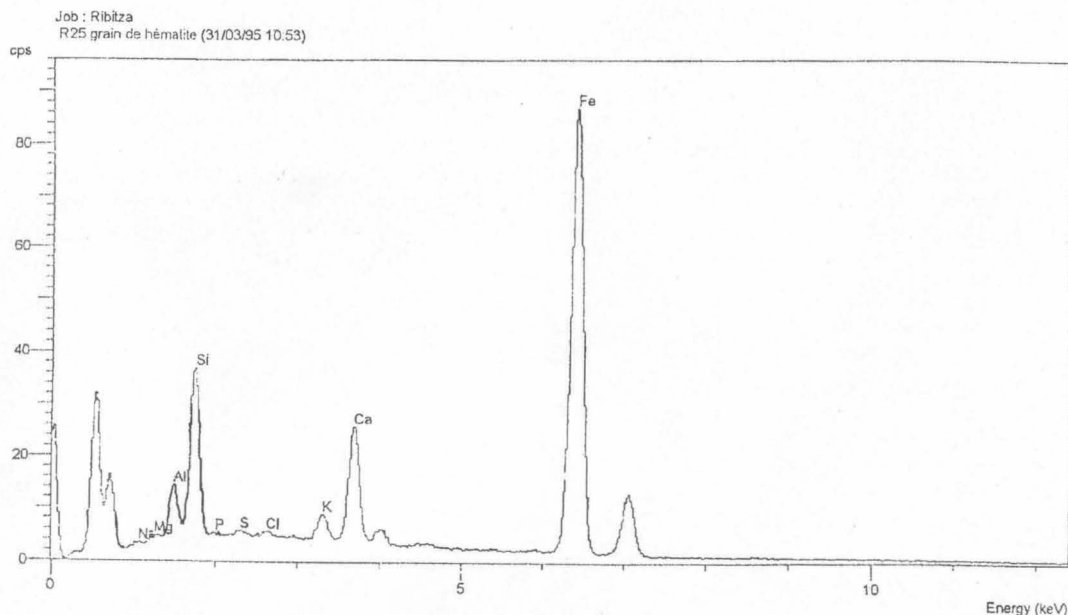
Fig.3. Spectre d'un grain d'h ematite obtenu par microanalyse X, pr el evement ros -orange du carreau du livre de Saint Nicolas, la paroi Est de l'icostase Ribitza.

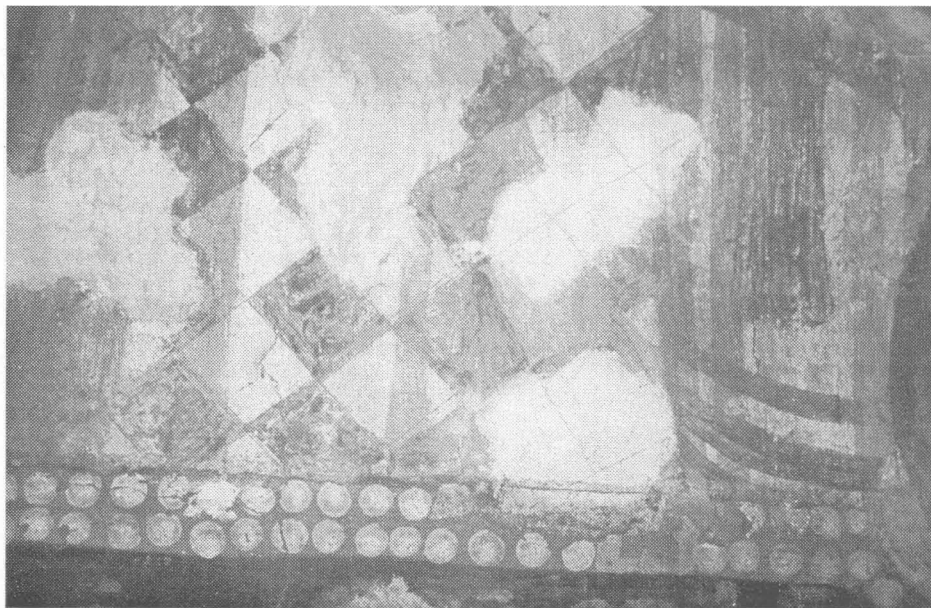
Fig. 4. Spectre d'un grain de lapis-lazuli obtenu par micro spectroscopie Raman, prélèvement du manteau de moine, paroi Sud, registre inférieur, Ribitza.

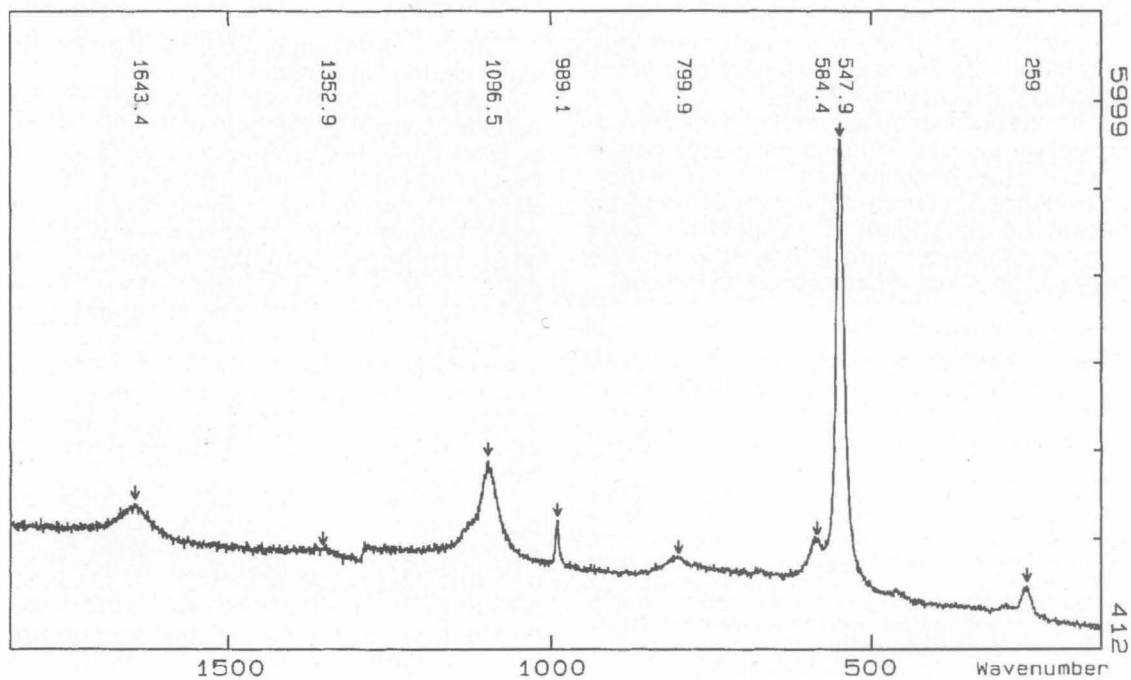
Fig. 5. Les dessins gravés des peintures de Criscior sont les seules dessins préparatoires qui ont pu être mis en évidence. Phelonion polystavrion du hiérarque du tableau de La Dormition de la Vierge, Criscior.

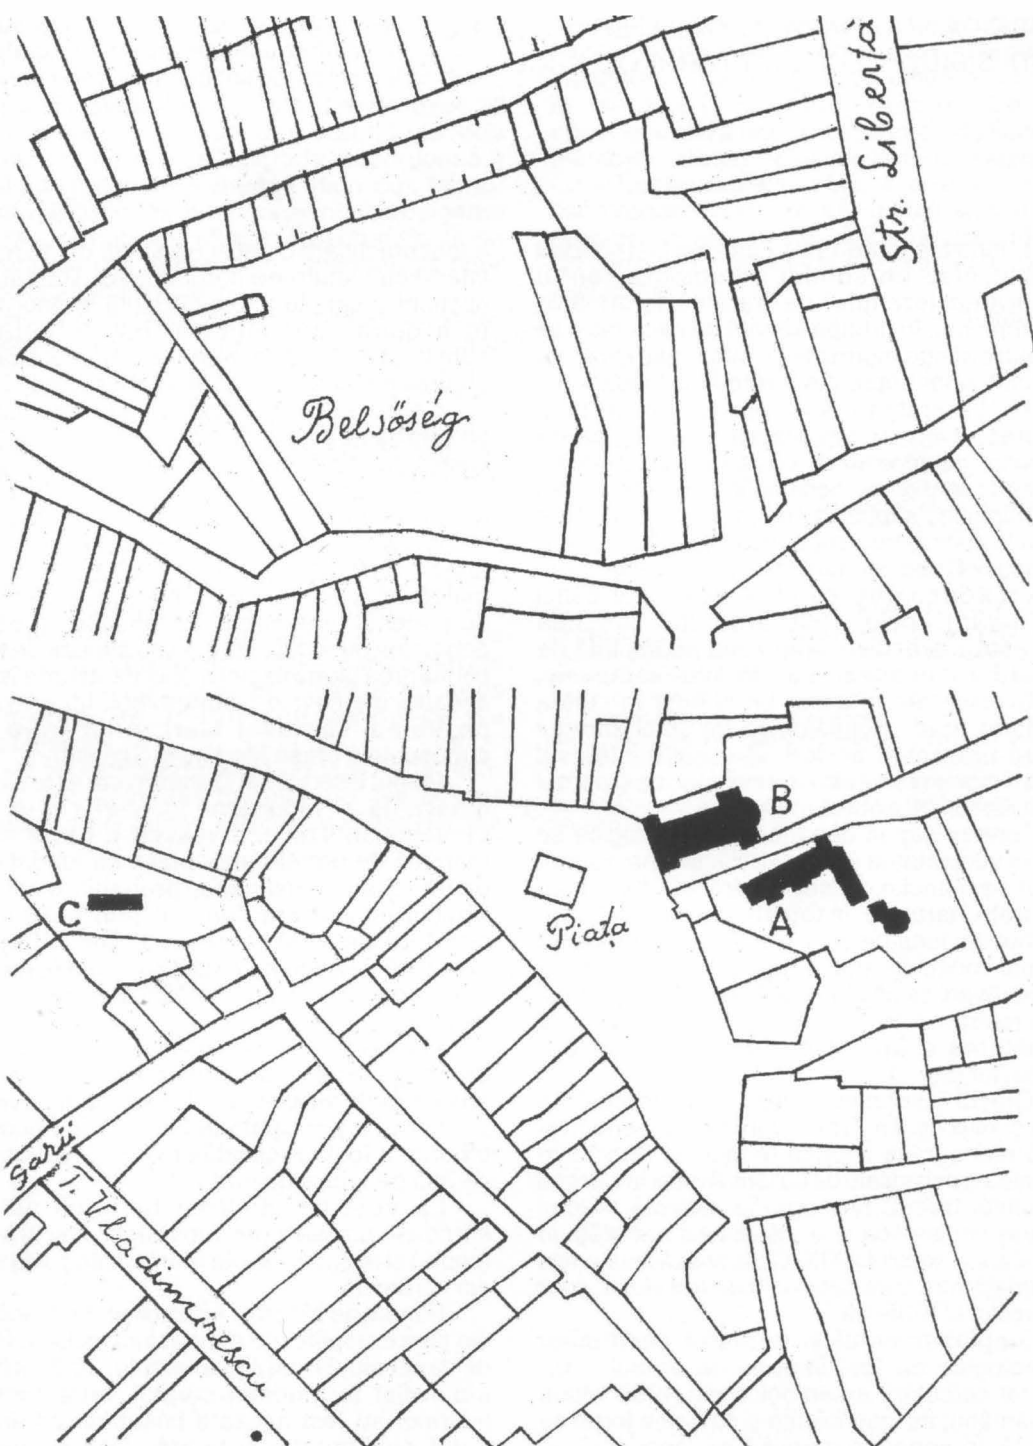
Fig. 1 Biserica nobiliară din Dumbrăveni: planul localității după Cartea funduară a localității Dumbrăveni, fără an de apariție, (planul se află la notariatul din Mediaș). În plan am identificat principalele monumente istorice din localitate: A. Palatul Apaffi. B. Biserica Armenească (romano-catolică). C. Biserica descoperită în săpătură arheologică. (Planul palatului Apaffi a fost adăugat).

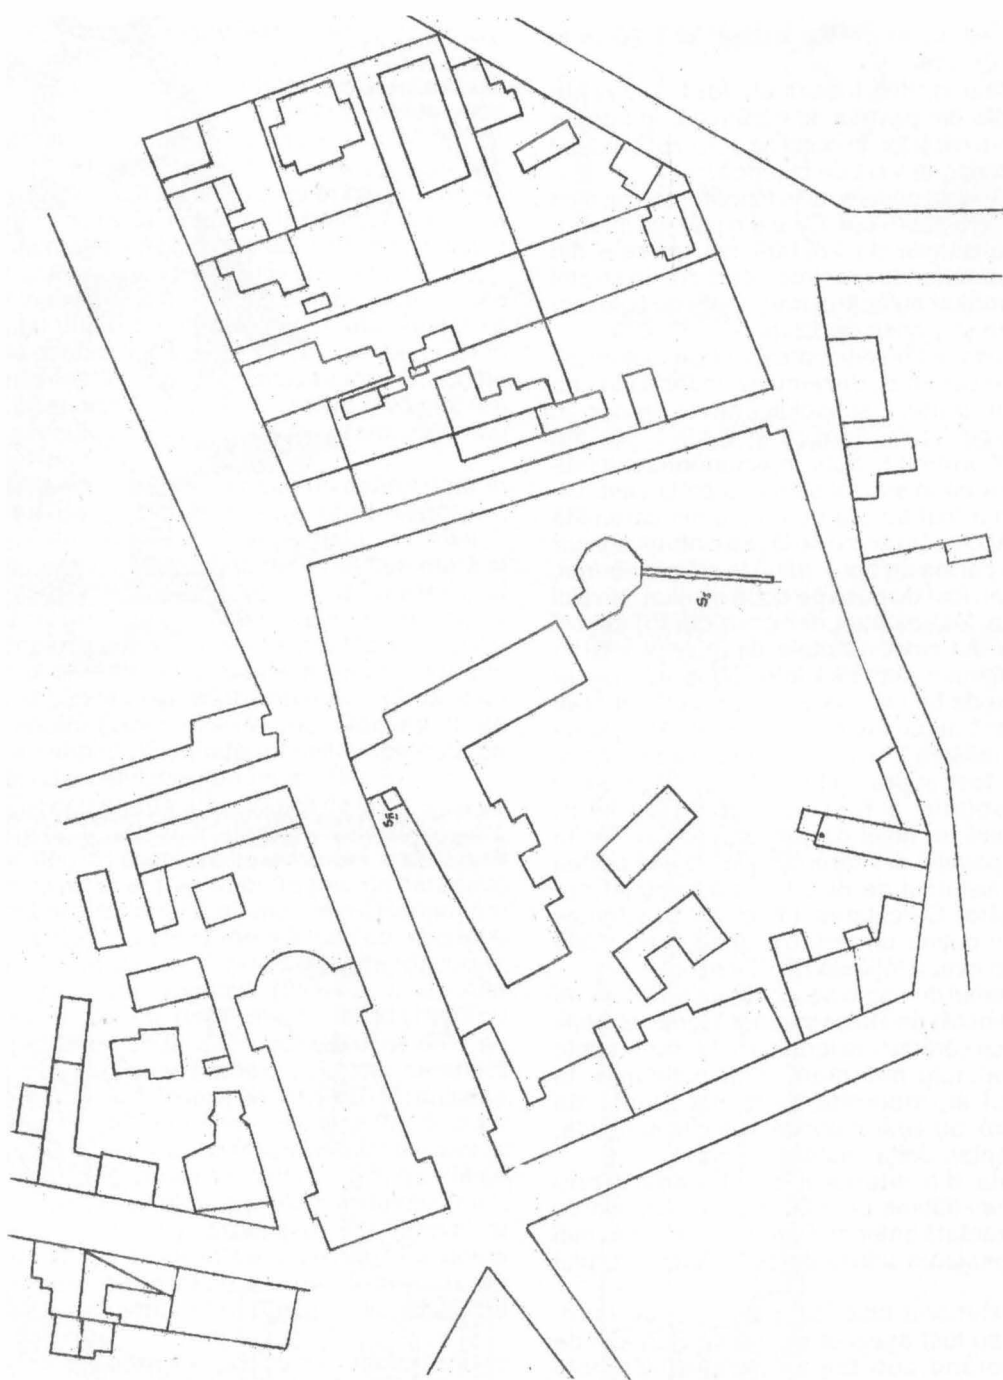
Fig. 2 Palatul Apaftei: amplasamentul secțiunilor arheologice.

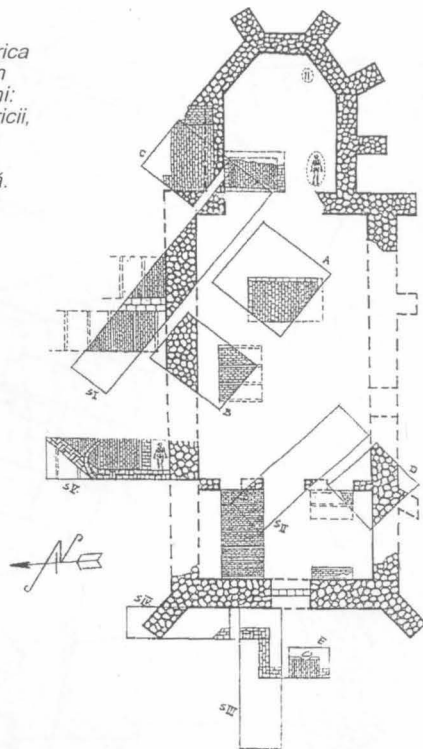
Fig. 3 Biserica nobiliară din Dumbrăveni: planul bisericii, rezultat din săpătură arheologică.

Fundațiile zidurilor bisericii au fost alcătuite din pietre cioplite, de dimensiuni mijlocii. Pietre de dimensiuni mari (de exemplu: 30/50/40 cm) s-au aflat în fundația corului. Între rosturile pietrelor au fost așezate bucăți de cărămidă. Zidul de fundație coboară, față de nivelul pavajului din cărămidă al bisericii până la 1,60 m. Lățimea fundațiilor este diferită: zidul de vest avea 1,60 m în timp ce corul avea fundații late de 1,20 m. Latura de nord se îngusta

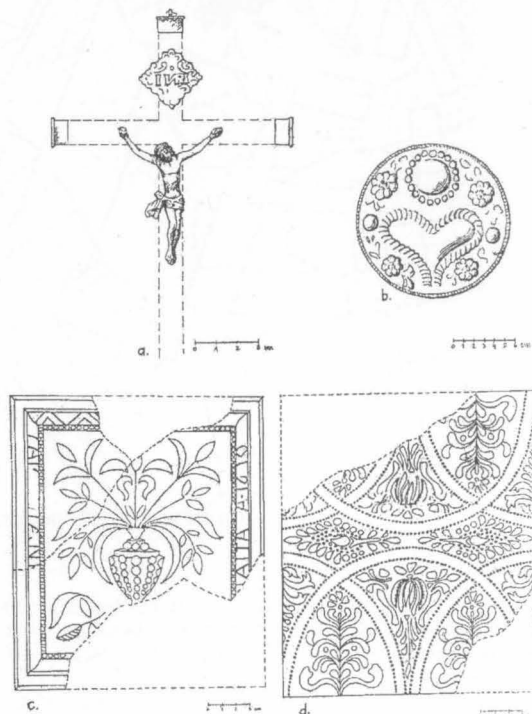
Fig. 4 Biserica nobiliară din Dumbrăveni; materialul arheologic: a. crucifix din bronz; b. aplică din bronz; c. fragment de cahă nesmălțuită; d. fragment de cahă smălțuită.

În spațiul rămas liber între cripte și fundația bisericii s-au găsit două schelete umane: unul în interiorul și altul în exteriorul bisericii. Scheletul din SIV avea craniul așezat spre est. Surprinzătoare a fost prezența în spațiul corului a unui schelet de femeie cu inventar. Mormântul de înhumatie din cor conținea partea metalică a unui crucifix: capetele crucii și Cristul (fig. 4, a).

Criptele au fost, în cea mai mare parte, jefuite imediat după depunerea cadavrului. Astfel se poate explica lipsa pieselor de inventar chiar în criptele desfăcute în prezența noastră. Alte cripte au fost sparte ulterior, oasele fiind răvășite. Am putut recupera două aplice din bronz, una mai bine conservată (fig. 4b).

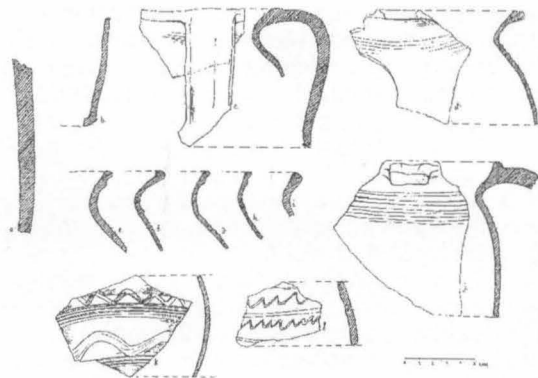
Fig. 5 Biserica nobiliară din Dumbrăveni: Materialul arheologic: fragmente ceramice din secolele XVII-VIII și secolul al XVII-lea (b-k).

Inventariem apoi fragmentele ceramice aparținând secolelor VII-VIII (fig. 5 a, b). Ele se deosebesc prin tehnica prelucrării lutului (sunt lucrate cu mâna), ardere (reducătoare) și ornamentație (linie în val incizată). Pe unele fragmente aparținând secolului al XVII-lea același ornament apare trasat cu vopsea albă (fig. 5 k).

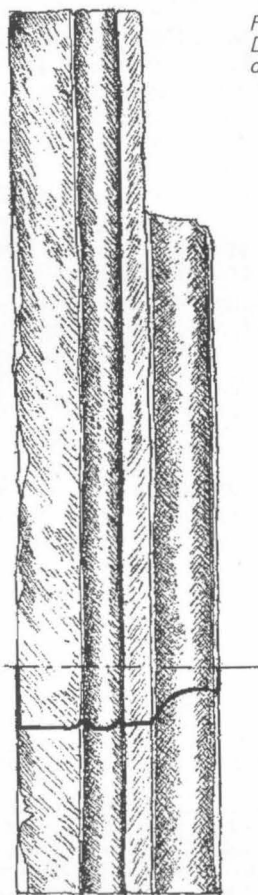
Fig. 6 Biserica nobiliară din Dumbrăveni: Ancadrament din piatră.

Fire din țesătura hainelor au apărut doar în stratul de dărâmături. Ele sunt vegetale, acoperite cu un strat superficial de aliaj². Comparativ cu suprafața de teren cercetată și cu starea socială a ctitorilor, materialul arheologic este sărac. Cele 11 monede descoperite aparțin unei perioade târzii: două din secolul al XVIII-lea și nouă din cel următor. Ele au fost găsite în exteriorul bisericii. Rămâne să prezentăm fragmentul de ancadrament cu un decor simplu: o baghetă rotunjită încadrată de altele cu profilul dreptunghiular (fig. 6).

Informațiile arheologice nu sunt la fel de convingătoare pentru încadrarea cronologică în limite restrânse. Simplitatea planului, forma pentagonală a altarului nu constituie elemente suficiente pentru analiza stilistică și, implicit, determinarea cronologică. În schimb, montantul din piatră cu bagheta rotunjită încadrată de alte două ascuțite (toate profilele situate în același plan), ne conduc spre o anumită determinare stilistică. Remarcăm din fotografia publicată în volumul redactat de L. Avedik, masivitatea bisericii și forma golurilor care se raportează la construcția învecinată a palatului Apaffi. (fig. 8)

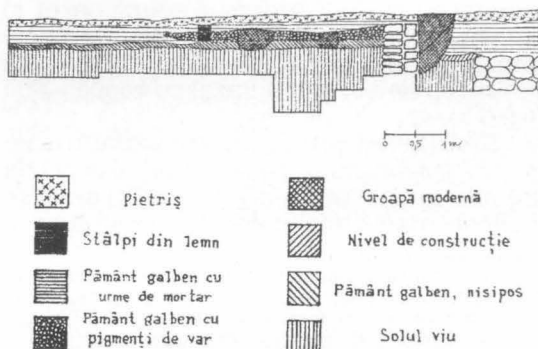
Fig. 7 Biserica nobiliară din Dumbrăveni: profilul nordic al secțiunii III.

Secțiunile arheologice au intersectat în mare măsură substructura bisericii astfel că doar una are relevanță stratigrafică. Din acest profil se distinge etapa deosebită de construcție a

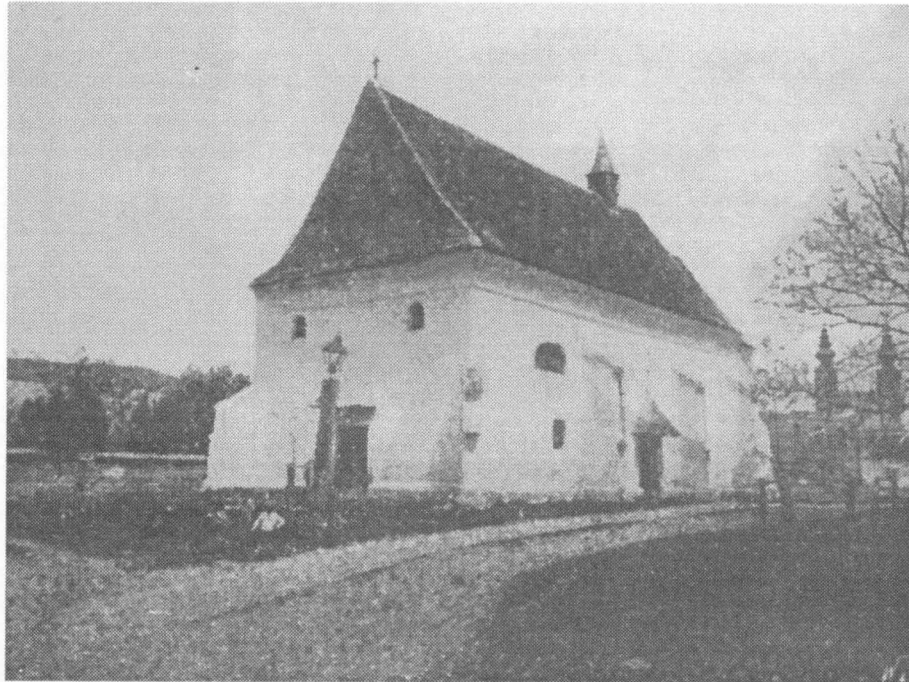
Fig. 8 Biserica nobiliară din Dumbrăveni (după Avedik, p. 79).

Planul bisericii din Dumbrăveni este simplu: o navă de 27 m lungime în interior și un altar pentagonal. Treimea vestică a navei a fost marcată de urmele unor stâlpi cu fundația din piatră. Stâlpii susțineau, probabil, o tribună. Spațiul amintit era iluminat prin golurile din peretele de vest și de sud. Din fotografia publicată de Avedik, remarcăm golurile mici ale ferestrelor de la vest și jumătatea vestică a laturii de sud (fig. 8).

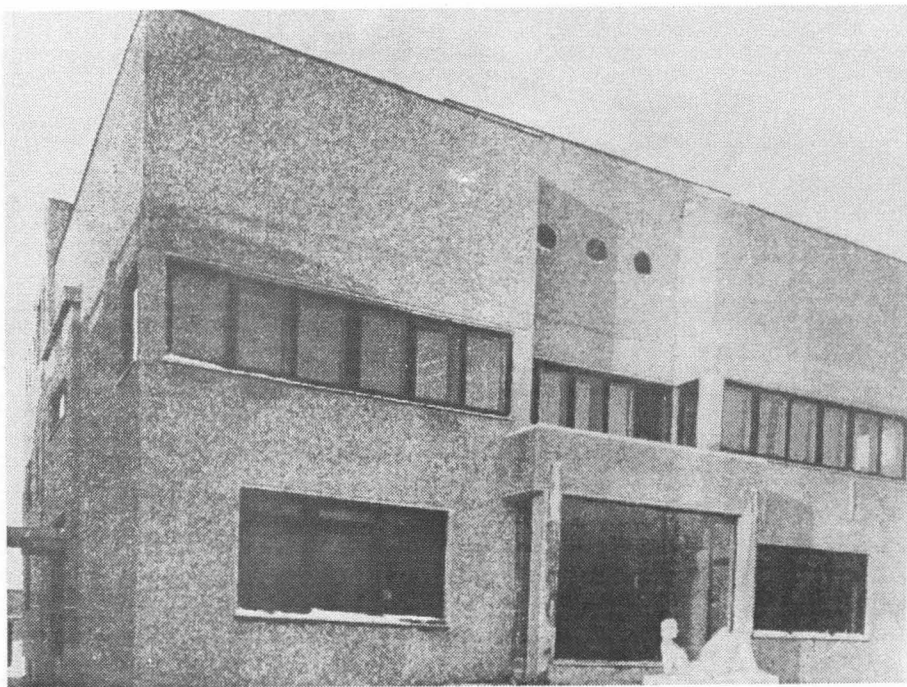
Fig. 18. Casa Chihăescu din Șoseaua Kiseleff nr. 49.

Actualmente locuința se păstrează în forma inițială, în schimb sculptura a avut o soartă vitregă, fiind ulterior deteriorată și apoi distrusă. Despre cum arăta și unde era amplasată luăm la cunoștință dintr-o reproducere înfățișând locuința, apărută în revista "Ilustrațiunea română" din 24 august 1932. În schimb, din această imagine, deși foarte palidă putem să apreciem efectul estetic pozitiv al simbiozei sculptură-arhitectură. Bănuim valoarea artistică și ne dăm seama de impresia pe care o lăsa privitorilor ce se perindau la circa 30 de metri distanță dintre grădina și Șoseaua Kiseleff.

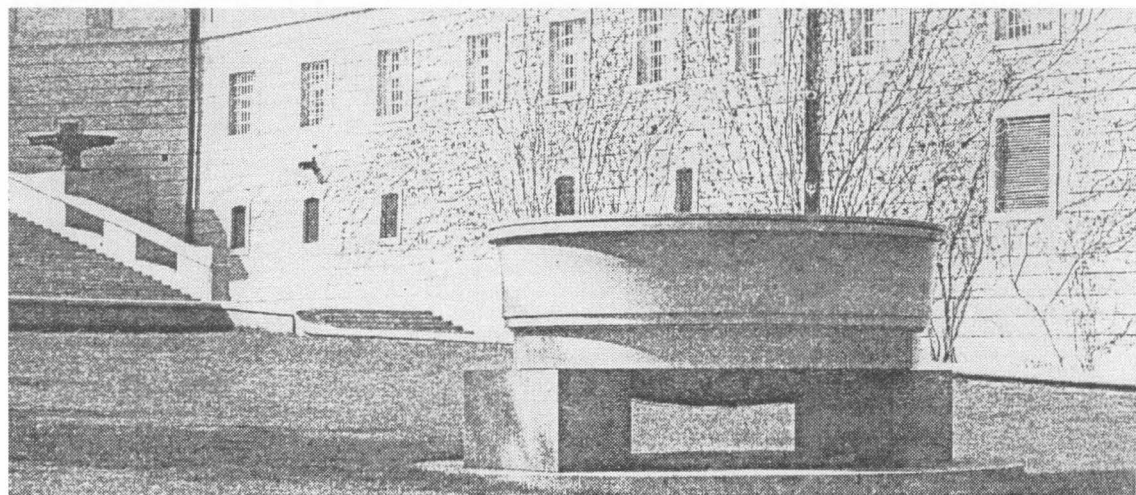
Fig. 1. Josip Plecnik, Grădina de vest (Grădina Paradisului) a Hrad-ului: peluză și "masa de granit" (1920-1927)

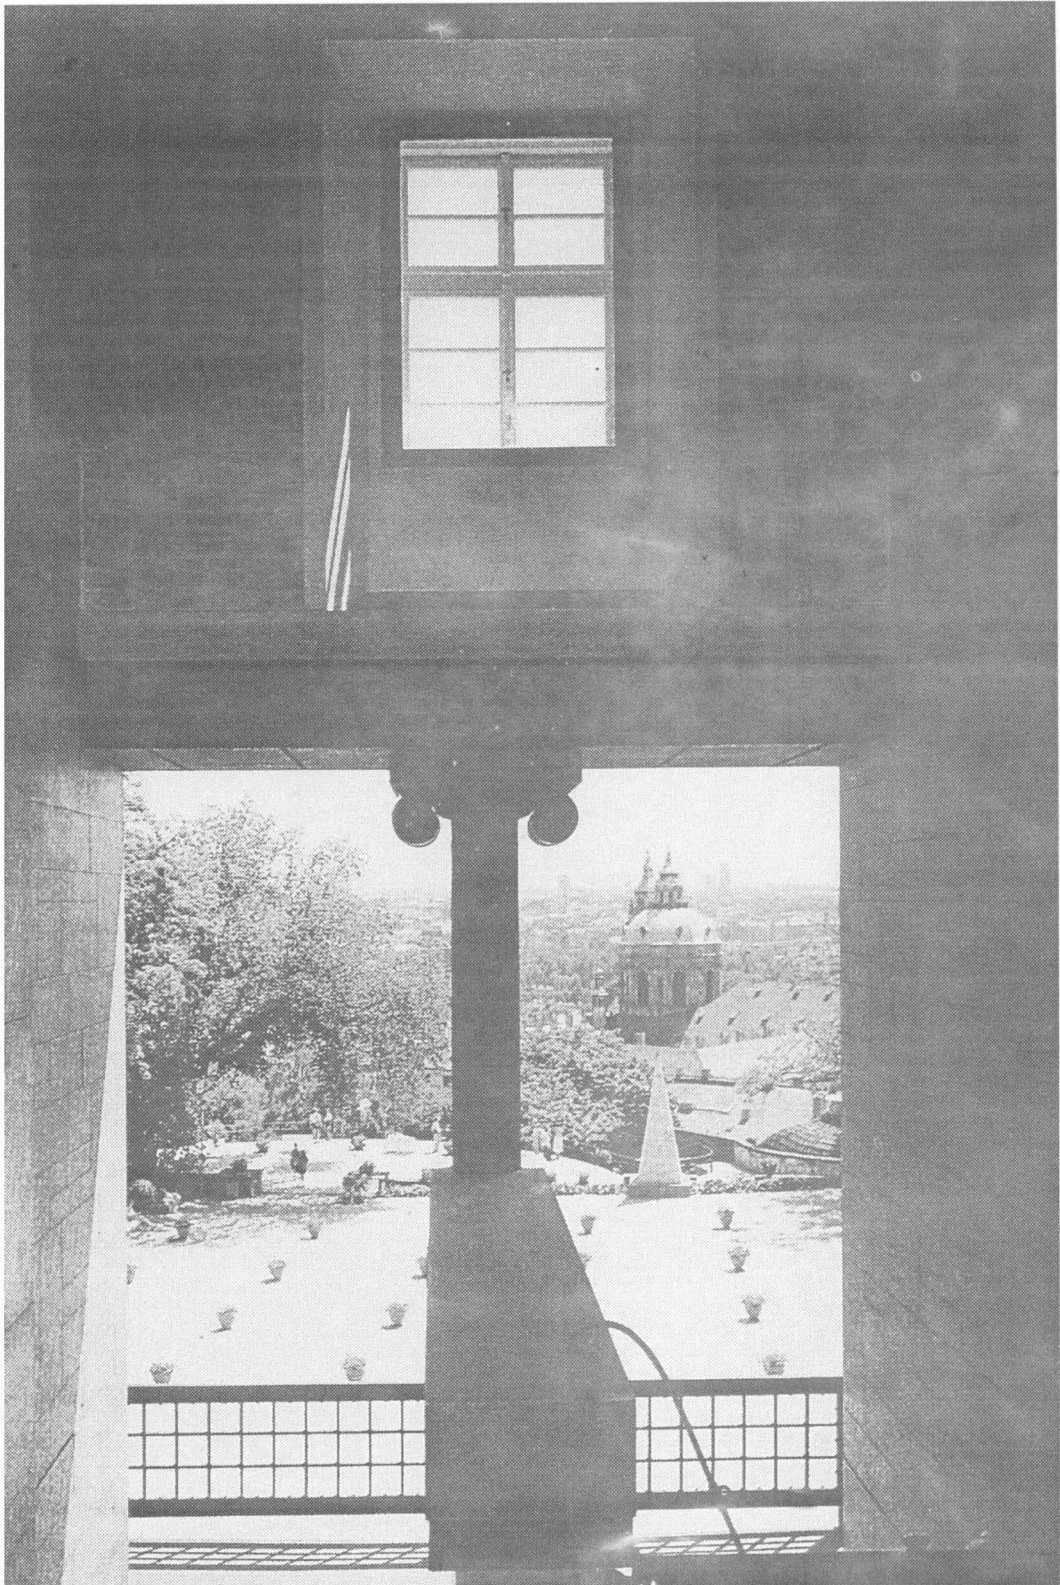
Fig. 2. Josip Plecnik, Scară și logie (1925-1930)

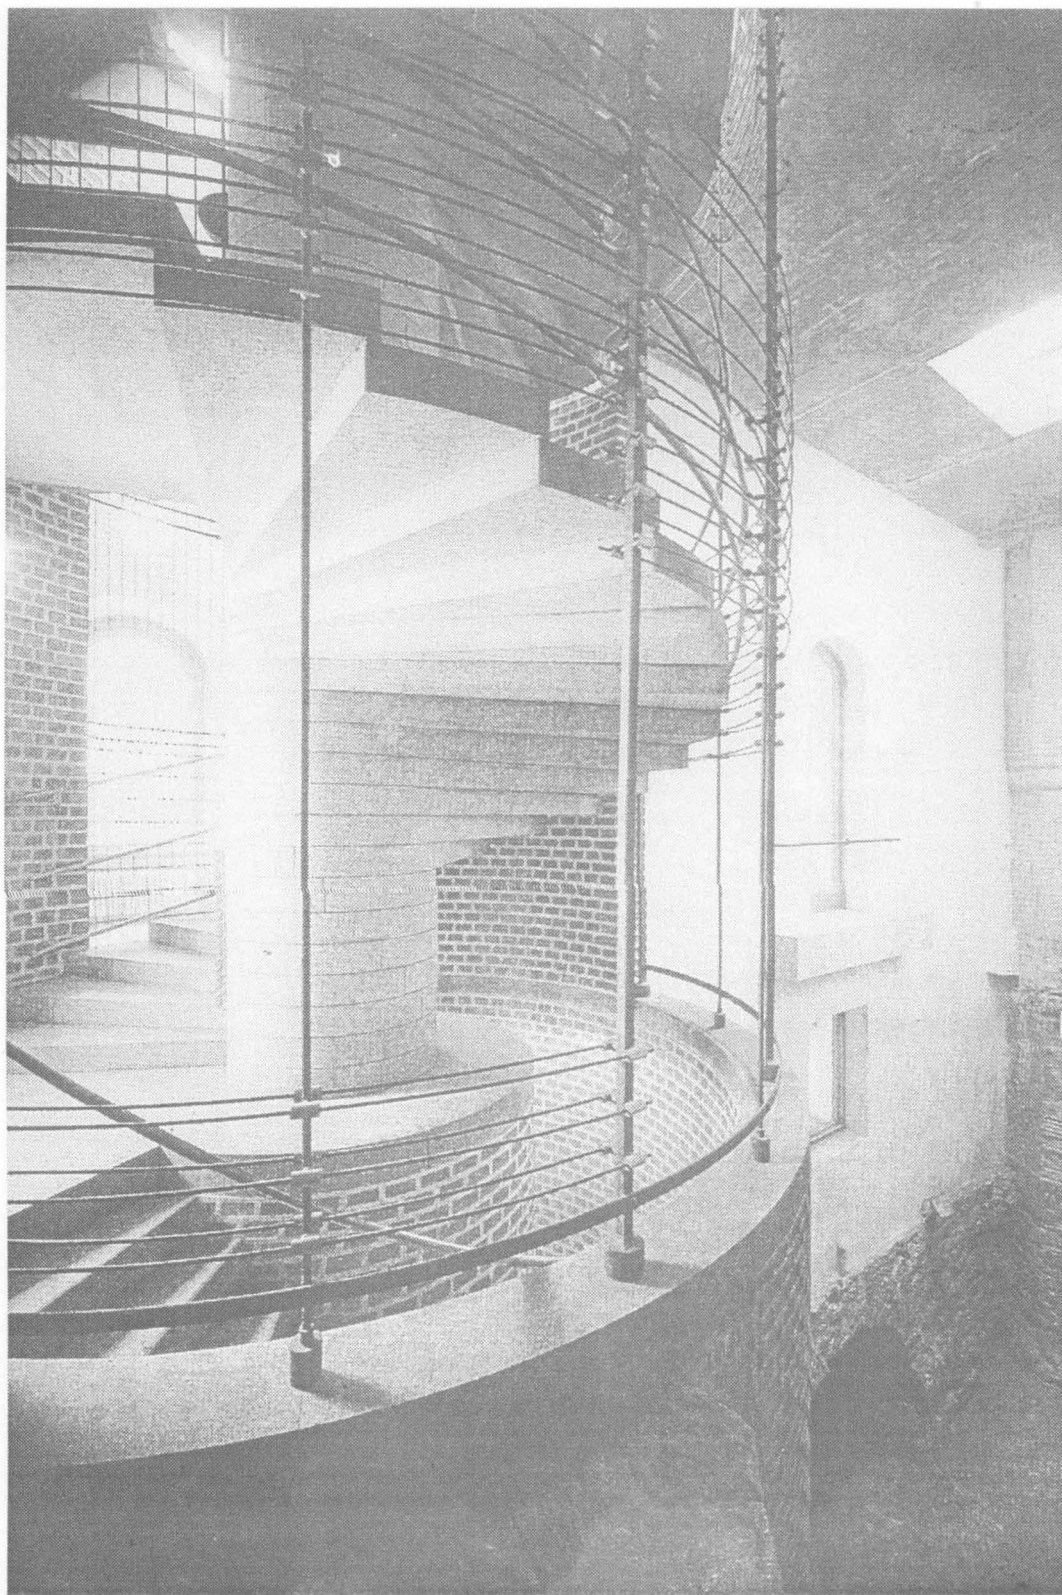
Fig. 3. Otto Rothmayer, Scară interioară amenajată în Palatul Vechi (1947–1952)
