CERCETARE ARHEOLOGICĂ DE LA BISERICA SF. GHEORGHE DIN TÂRGOVIȘTE CAMPANIA I – 2005

**Diaconescu Petru
Olteanu Gheorghe**

Investigațiile arheologice întreprinse în perioada iunie – iulie 2005 au fost solicitate de parohie, prin preotul paroh Neacșu Stancu, pentru finalizarea proiectului general de consolidare – restaurare a monumentului.

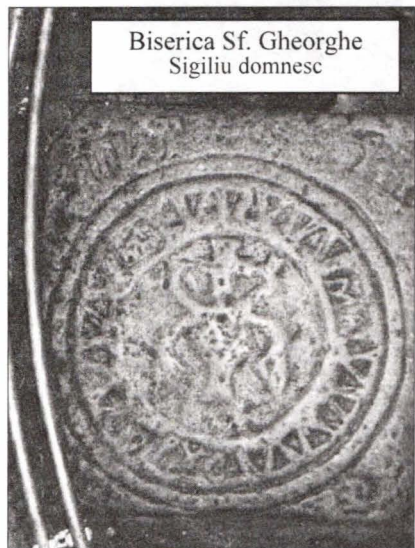
Biserica Sf. Gheorghe
Sigiliu domnesc

Chiar dacă ipoteza noastră privind semnificația piesei litice ridică deja controverse, o expunem deoarece constituie un argument major tocmai în explicarea funcției bisericii ca loc „tezur domnesc”. Considerăm că este vorba de un sigiliu domnesc din răstimpul de funcționare al tăiniței. Acesta marca accesul la capacul așezat peste manșonul de mortar din partea superioară a încăperii subterane. Sigiliul, cum presupunem noi, care marca tăinița era așezat sub pardoseală, la cca 0.90m mai jos. Un nou argument, că este vorba de o tăiniță, îl demonstrează accesul care pe primii 0,90m am arătat că a fost practicat în pământ lutuit, gârlici care pomea de sub pardoseală, care pardoseală, fiind din cărămidă, putea foarte ușor scoasă și apoi repusă pe locul ei fără a lăsa urme vizibile. La 1862, din tăinița căreia îi încetase de mult funcția pentru care fusese practică, sigiliul care niciodată nu fusese pus la vedere este recuperat și plasat în altar. Resturile rezultate din demolarea construcției moloz, cărămidă de zidărie și pardoseală constituie cca 80% din umplutura tăiniței. Semnalăm că la bază sunt depuneri mai vechi cu o grosime de cca 0,15 m formată din pământ cu urme de mortar, scurs de la suprafață, în mod natural, care arată că încetarea funcției de loc de tezaur se încheiase cu mult înainte de 1862.

Demn de semnalat mai este și un alt fapt, păstrarea caracterului rural al perimetrului situat la nord de "târgul de sus", respectiv Curtea Domnească până târziu în sec. al XVII-lea, probabil și o consecință provocată deliberat de autoritatea domnească tocmai pentru o mai bună siguranță acestui punct cu destinație specială. Existența tăiniței, unicat deocamdată în arhitectura muntenească, într-o biserică domnească, este întărită și de o altă descoperire, de astă dată din altar. În spatele mesei altarului, încastrată în pardoseala din 1862, se află o piatră pătrată cu latura de 0,54 m. În cercul interior este prezentat „potirul sacru” încadrat de doi păuni, iar în cel exterior o inscripție, probabil jumătate latină, jumătate chirilică, a cărei semnificație încă ne scapă, datorită conservării precare, identificându-se decât două litere M urmat de A (fig. 1/2).

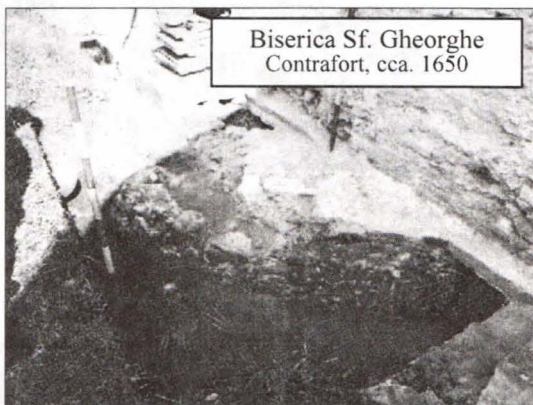
Biserica Sf. Gheorghe
Contrafort, cca. 1650

La exterior, pe latura de sud, a fost identificat sub trotuarul actual, un contrafort aplicat pe colțul de sud-vest al pronaosului, consolidare executată cel mai probabil în timpul domniei lui Matei Basarab (Planșa IV și fig. 2/1).

- Biserica își păstrează cel puțin până la mijlocul sec. al XVII-lea caracterul domnesc, când este cunoscută ca punct de pelerinaj pentru Matei Basarab și Constantin Șerban. Arheologic, intervenția domnească se demonstrează prin adăugarea pe pronaos a doi contraforți masivi, plasați conform modei epocii, oblic, pe colțurile libere, exterioare și probabil prin refacerea pardoselei cu cărămidă hexagonală ;

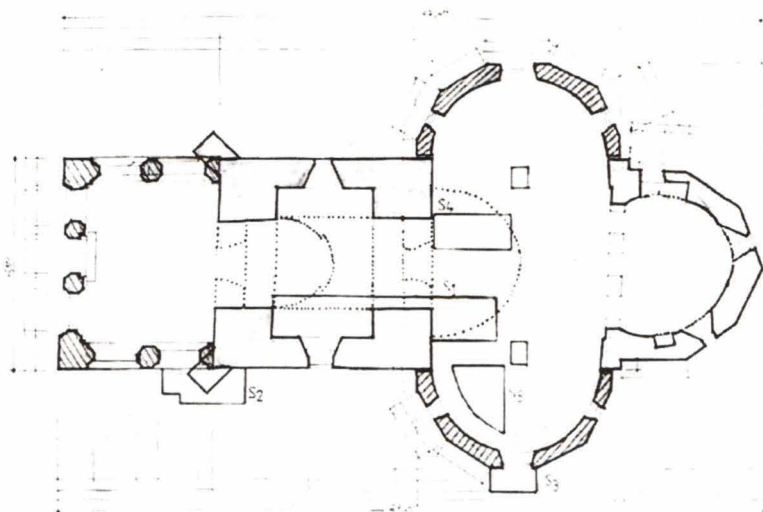
Planșa 1 - Biserica Sf. Gheorghe - planul cercetărilor arheologice

Spre regretul nostru, stratigrafia monumentului, așa cum o înfățișează cele trei secțiuni din naos și pronaos (Planșa I), este mult simplificată datorită refacerilor și adăugirilor începând cu 1730 când este adăugat pridvorul și desființată turla de pe pronaos și mai ales din 1862 când elevația bisericii este parțial demolată, inclusiv o parte din bolți, adăugându-se abside laterale pe naos și două turla de lemn, care-i modifica total înfățișarea originală. Odată cu desființarea pereților exteriori de nord și sud, cât și a zidului naos – pronaos, este coborât și nivelul de calcare, distrugându-se aproape toate intervențiile constructive din secolele XVI-XVIII (Planșa II; fig.3/4). O situație stratigrafică mai clară se citește pe profilul de nord al S1, amplasată alături de zidul original de sud al bisericii, în naos și pronaos (Planșa I). Se păstrează pe alocuri nivelul de construcție a cărui datare este asigurată de o monedă ungurească bătută la 1515; urmat de o nivelare de nisip care constituia patul pardoselei. Am menționat că nivelele intermediare până la 1862 au dispărut aproape în totalitate, elevația în zonele demantelate lipsește complet, peste fundațiile acum libere se citește nivelul de demolare și patul de nisip, urmând pardoseala din lespezi de piatră existentă și astăzi, toate trei datând de la 1862. Remarcăm că pe alocuri a fost folosită pentru pardoseală și cărămidă cu aceleași dimensiuni ca și la absidele adăugate, cea pătrată datând de la reparațiile de la 1730 și acoperită cu mortar de var pentru a o duce la culoarea și forma lespezilor de piatră. În pronaos, la capătul de vest al S1, a fost identificat un rest de pardoseală din cărămidă pătrată, cu latura de 18 cm, care aparține refacerii de la 1730 (Planșa III). În profilul de nord al S1- din pronaos se observă trei nivelări groase din nisip cu lut de cca 0,30m, care acoperă două morminte, M1 și M2. Intervenția se datorează tasărilor care au dus la deformarea pavajului, explicându-se și prin existența unor pietre de mormânt scoase cu ocazia refacerilor din 1862 (Planșele II.III).

- Consolidări se aduc de către Comisiunea Monumentelor Istorice în 1942 printr-o centură perimetrală la bază și betonarea la exterior a absidelor laterale (v. Secțiunea 3, Planșa I). În anii 1982 – 1983 dispar în mare măsura straturile picturale dintre 1730 – 1862 (cele mai vechi au dispărut definitiv) și se înlocuiește cu o pictură în ulei de calitate îndoielnică. La exterior apare un trotuar perimetral în secolul al XIX-lea, din bolovani, înlocuit de curând cu unul din beton.

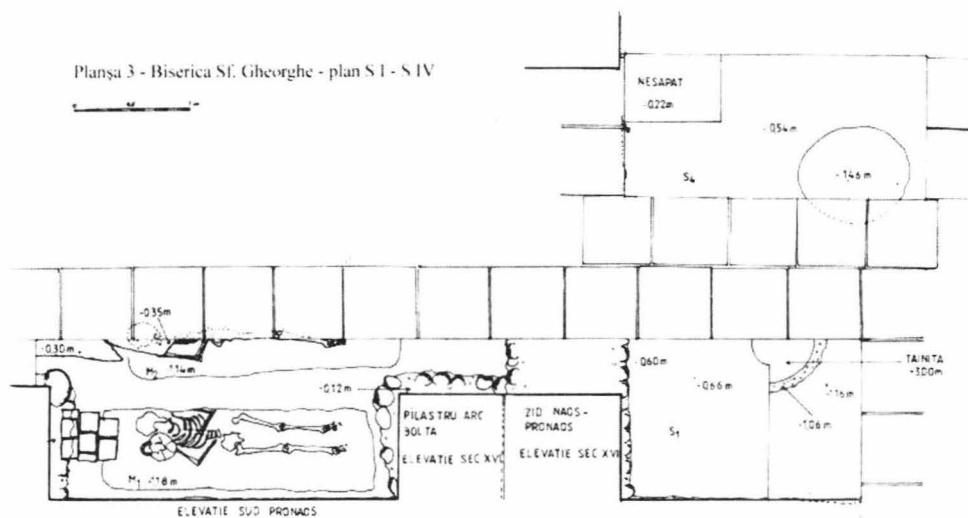
Planşa 3 - Biserica Sf. Gheorghe - plan S I - S IV

Mormintele descoperite, în mod cert aparținând unor dregători, au fost datate cu două monede de la 1568, respectiv 1575, la M1, înregistrându-se și un inel sigilar din argint masiv (Planșele II.III și fig. 3/1).
