Urluia - Casa nr. 1

Urluia - Casa nr. 3

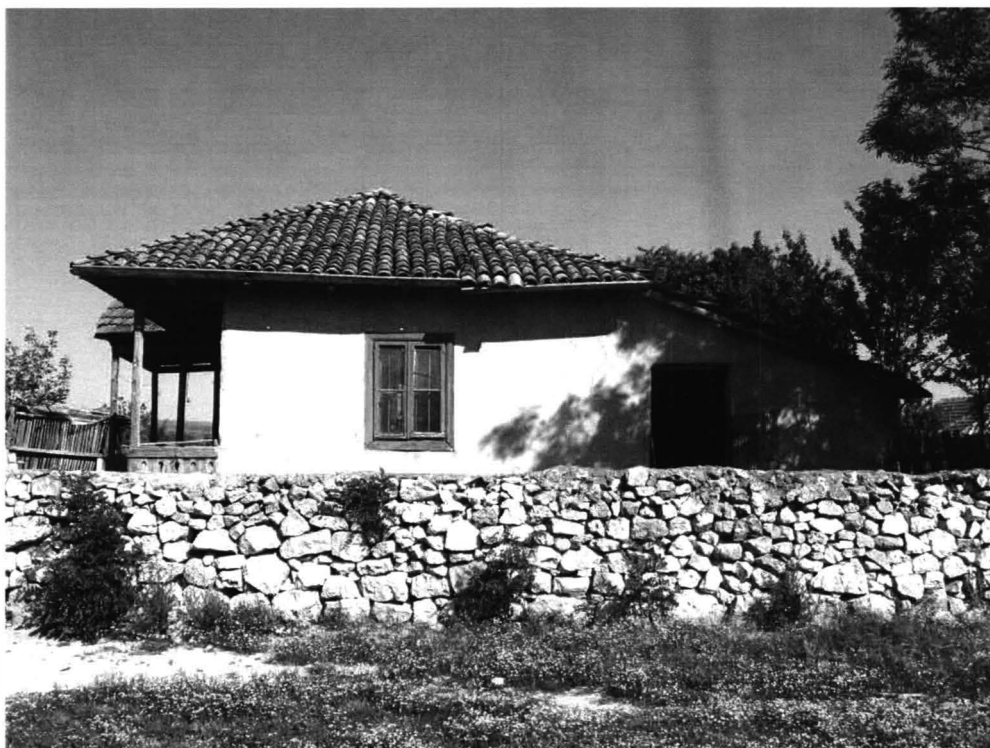
Urluia – Casa nr.1

Proprietar: Banciu Aron (n.1930, în Urluia); casa este moștenită de la tatăl său, Banciu Gheorghe (decedat în anul 1972, la 65 ani), care a și construit-o în jurul anului 1930, cu meșteri veniți din Ion Corvin. Casa este situată pe Str. Carol I nr.3 și se învecinează cu: în față- fam. Pătrăchiță Nicolae, în spate- fam. Moldovan Ion, în dreapta- fam. Bădilă Anastasia, în stânga- Școala și Grădinița.

Tipul de casă: trichelulară, cu prispă pe toată fațada principală și foișor. Planul casei a fost amplificat prin adăugarea în spatele casei, ulterior construcției inițiale, a unei aplecături, necompartimentate, în care a fost amenajat grajdul. Casa este orientată cu fațada principală către curte și latura mică spre stradă. Pe această latură dinspre stradă se află, alături de fereastra dublă de la camera „bună”, și ușa de acces în grajdul care se desfășoară pe toată latura din spate a casei. Fundația casei este realizată din piatră, iar pereții din chirpici și ceamur, cu liant de pământ galben. Șarpanta este din lemn. Acoperișul în patru ape este învelit pe laturile lungi (față și spate) cu țiglă, iar în părțile laterale cu olane. Frontonul, bătut cu scânduri și având două orificii pentru accesul porumbeilor în podul casei, prezintă acoperiș în două ape, învelit cu țiglă. Cele trei încăperi sunt de dimensiuni egale, repartizate astfel: la mijloc, tinda sau „sala”, cu rol de trecere, dar și de bucătărie, în stânga tindei, camera de locuit, iar în dreapta, pe latura dinspre stradă a casei, camera „bună” sau camera „curată”. Tinda are podeaua din pământ, în timp ce podelele

camerelor sunt realizate din scânduri (dușumea). Tavanul este din scânduri în toate cele trei încăperi. În tindă, s-a aflat până până acum 20 de ani gura sobei oarbe, care încălzea și camera de locuit. Accesul în pod se face din tindă, printr-o trapă din lemn. Fațada este văruiată în alb, cu brâu din pământ galben, iar celelate laturi ale casei sunt doar lipite cu pământ galben. În centrul fațadei se află ușa de la intrare, având în același cadru de lemn și ferestrele de la tindă, iar de o parte și de alta a ușii, egal distanțate, se află ferestrele corpunzătoare celor două camere, alcătuite din câte trei „ochiuri” de geam. Tâmplăria ușilor și a ferestrelor este vopsită în verde. Prispă din pământ bătut se desfășoară pe toată fațada și prezintă galerie din lemn, din scânduri traforate, și soclu, înalt de circa 40 cm, cimentuit. Cei opt stâlpi (șase de la prispă, doi de la foișor) sunt din lemn, simpli, lăsați în culoarea naturală a lemnului. Accesul pe prispă se face lateral, prin foișor, fiind marcat de două trepte din piatră și o porțiță din scânduri traforate. Casa păstrează tâmplăria originală, atât la prispă cât și la ferestre și uși. De-a lungul anilor, au suferit intervenții: soclul (cimentuire), acoperișul, prin schimbarea parțială a olanei, și podelele camerelor, prin adăugarea dușumelei. În fața casei, se află grădina, lăsată în paragină, și o parte din anexele gospodărești.

Gardul este din piatră nelegată, cimentuit doar pe „coamă”, iar poarta dublă este din scânduri.

Casa se află într-o stare de avansată degradare.
