Biserica din Războieni apare astfel ca un adevărat monument memorial al celor căzuți în bătălia din iulie 1476, de la Valea Albă.

* Articolul reproduce textul comunicării: „Biserica lui Ștefan cel Mare din Războieni — monument comemorativ“, susținută la Sesiunea anuală de comunicări a DPCN, mai 1974.

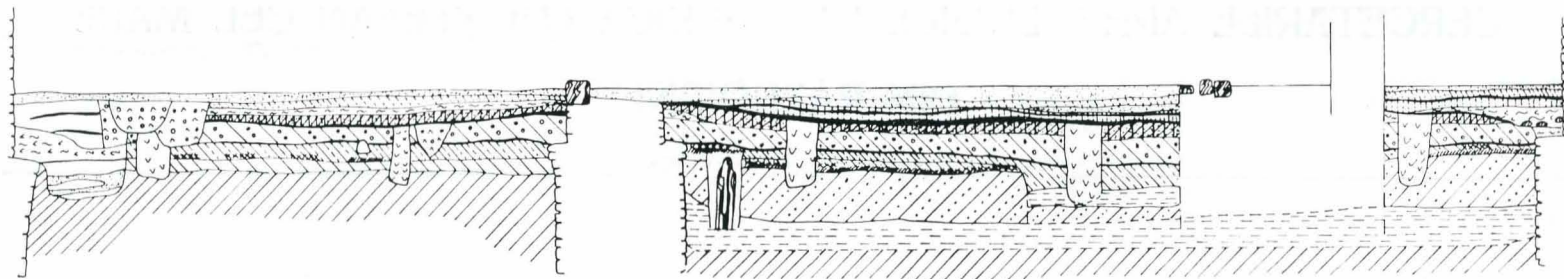
Fig. 2. Secțiunea longitudinală din naos, vedere dinspre vest.

1 — pământ galben viu; 2 — pământ castaniu-cenușiu; 3 — strat cu oseminte reînhumate; 4 — pământ gălbui-castaniu; 5 — arsură; 6 — cărbune; 7 — pământ cenușiu-gălbui; 8 — pământ castaniu-gălbui pigmentat cu cărbune și urme de cărămidă; la baza stratului, resturi de piatră spartă; 9 — pământ castaniu-roșcat puțin pigmentat cu urme de moloz; 10 — groapă par schelă; 11 — pământ cenușiu-castaniu compact, ușor pigmentat cu urme de moloz; 12 — pământ cenușiu deschis compact; 13 — pământ cenușiu granulos cu urme de moloz; 14 — mortar; 15 — moloz, cărămidă spartă; 16 — nisip, umplutură sub podea scinduri; 17 umplutură din gropi târzii; 18 — lemn.

În naos și altar s-au putut observa anumite particularități ale ridicării acestei biserici. În lungul suprafeței rezervate altarului și naosului fusese săpată anterior o groapă lungă de circa 10,50 m lată de circa 3,50 m și adîncă de 1—1,20 m. Limita vestică a acestei gropi nu depășește limita vestică a naosului³. Pe fundul acestei gropi au fost

depuse fără vreo ordine, în diferite direcții, oseminte reînhumate, într-un strat a cărui grosime ajunge la 0,35—0,40 m; deasupra osemintelor a fost așternut un strat de pămînt gălbui castaniu, strat în care au fost găsite și cîteva oase, astupînd groapa pînă la nivelul înconjurător. Deasupra stratului menționat se află un strat subțire, aproape continuu, de arsură. El este străbătut de un par, gros de circa 0,20—0,30 m, înfipt foarte adînc; apropierea acestuia de fundația zidului de vest al naosului (marginea la 0,30—0,35 m) și poziția stratigrafică anterioară construcției și primului strat de nivelare, arată că nu este vorba de resturile unui stîlp de schelă ci, probabil, de o amenajare legată de lucrări premergătoare construcției.

În partea de est a naosului, de la o distanță de circa 2 m de tîmplă, s-au putut observa resturile unei alte gropi ce pornește de deasupra urmelor de arsură de peste pămîntul ce acoperă stratul gros de oseminte reînhumate; această groapă, adîncă de numai 0,50 m avea pe fund, deasupra unor resturi de scîndură, alte oase reînhumate, așezate de asemenea fără vreo ordine. Există așadar în această zonă două straturi distincte de oseminte reînhumate.
